**PRÉFET
DES YVELINES**

Rapport de l'Inspection des installations classées

Visite d'inspection du 24/06/2024

PARC ZOO LOISIRS

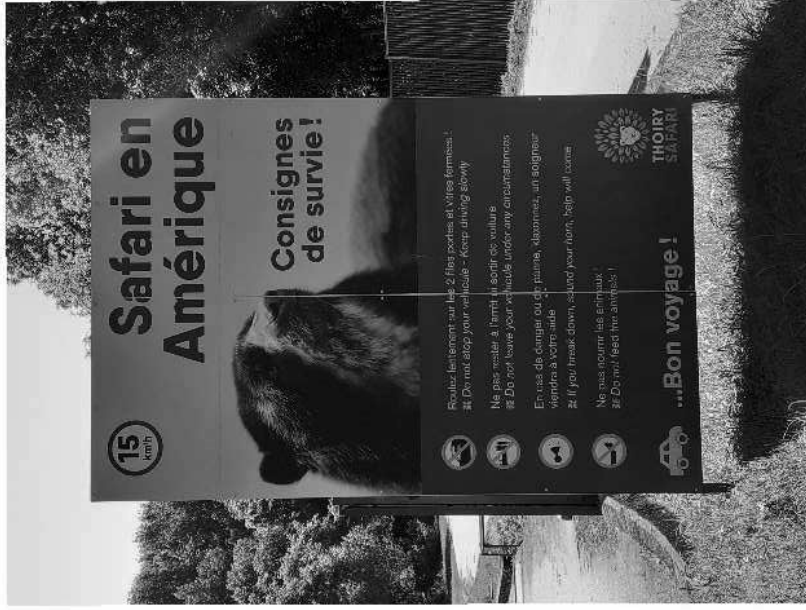
Le panneau indiquant l'accès à l'enclos « Safari en Amérique » porte bien la mention « *Consigne de survie* » inscrite sur fond de photo d'ours, animal connu pour être dangereux. Ce panneau comporte aussi divers pictogrammes d'interdiction assez clairs dont l'un stipule de « *ne pas sortir de voiture* » (pictogramme accompagné d'un texte en français et en anglais). De plus, l'interdiction faite au visiteur de sortir de son véhicule à l'intérieur de l'enclos via ce panneau, ne laisse pas de doute sur le risque que constitue le fait de s'y déplacer à pied. Enfin, le panneau invite les visiteurs à un « *Bon voyage* », texte à côté duquel est dessiné une voiture, illustrant le concept d'un parcours de visite dans un véhicule et non à pied.

Photo n° 1 : Panneau de sécurité situé à l'entrée de l'enclos « Safari en Amérique »

L'Inspection des installations classées demande néanmoins à l'exploitant de faire éclairer le panneau et/ou d'utiliser un panneau lumineux pour qu'il soit visible à toute heure et quelle que soit la météo.

- adapter la couleur des pictogrammes d'interdiction de son panneau en optant pour des couleurs de panneaux d'une teinte rouge plutôt que verte, afin de mieux souligner le caractère d'interdiction ;
- installer à l'entrée de l'enclos et en bordure de chemin des panneaux d'avertissement de présence des animaux dangereux (ex : panneaux de type "australien" en forme de losange avec silhouette animale noire sur fond jaune).

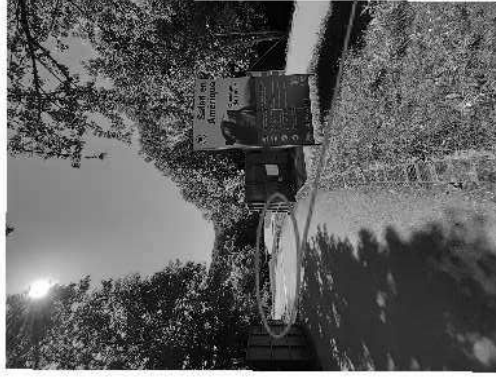
Lorsque le Safari est fermé, l'accès à l'enclos à pied est empêché au moyen de portails (visibles sur la photo n° 2 de l'annexe photographique) doublant les dispositifs électrifiés.

Photo n° 2 : Vue d'ensemble de l'entrée De l'enclos « Safari en Amérique »

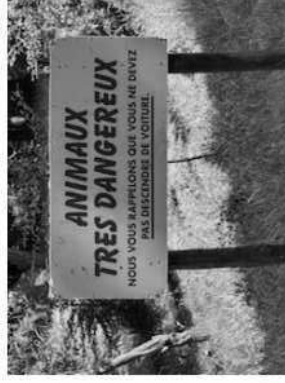
S'interrogeant sur le caractère "répétitif" de l'affichage de sécurité à l'intérieur de l'enclos, l'équipe d'inspection contacte par téléphone le 26/06/2024 l'exploitant, lequel déclare qu'un autre panneau est situé dans l'enclos en milieu de parcours. Ce panneau, dont il transmet une photo par courriel du 27/06/2024, rappelle la dangerosité des animaux présents et l'interdiction de descendre de voiture (cf. photo n° 4 de l'annexe photographique). Au sein du même courriel, l'exploitant transmet également une photo aérienne de l'enclos où il situe le lieu de l'accident et la position dudit panneau de rappel des consignes (cf. photo n° 5 de l'annexe photographique).

La présence de ce panneau de rappel des consignes dans l'enclos répond au besoin de "répétition" des consignes imposé par les dispositions réglementaires.

Photo n° 4 : Panneau de rappel de consignes, situé à l'intérieur de l'enclos à mi-parcours

- d'augmenter le nombre de panneaux de rappel des consignes dans les enclos du Safari ;
- de les modifier pour ajouter le rappel de l'interdiction d'ouverture des vitres ;
- de lui communiquer la logique de l'implantation retenue pour ces panneaux.

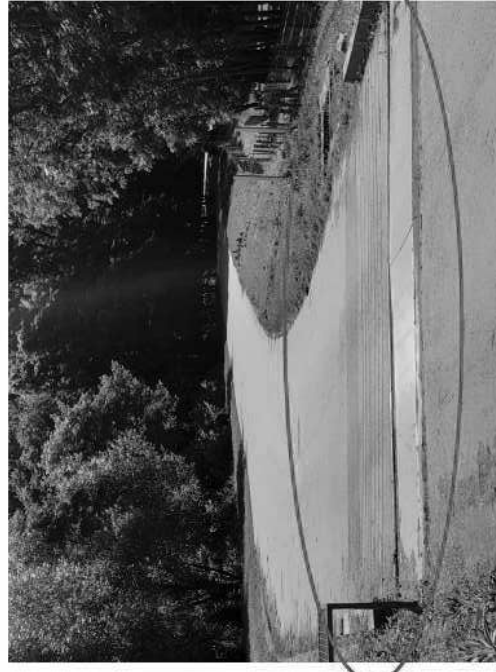
Le piéton qui ignorerait l'avertissement de ce panneau pour pénétrer dans l'enclos ferait face au dispositif électrique de contention des animaux, placé au sol qui, s'il ne l'empêche pas physiquement de passer et ne constitue pas formellement une signalétique, est néanmoins un dispositif suffisamment singulier dans sa conception, qui interpelle en le franchissant.

En effet, ce dispositif est conçu de telle sorte qu'il convient, pour le franchir, soit de marcher précautionneusement sur les câbles (7 câbles distants de 24 cm les uns des autres, tendus à environ 5 cm du sol et sur une largeur de 1,4 m) en levant bien le pied pour ne pas trébucher, soit d'effectuer un saut après avoir pris un élan suffisant. Il est donc peu probable de franchir ce dispositif sans s'en apercevoir, sans devoir adapter ses pas : il faut surmonter ce dispositif pour progresser davantage dans l'espace « Safari en Amérique ».

L'équipe d'inspection constate qu'au niveau de l'entrée de l'enclos "Safari en Amérique", le dispositif électrique est le seul système de contention des animaux lorsque le portail n'est pas fermé, que ce soit en période d'ouverture au public ou dans les moments où les équipes du zoo préparent l'ouverture ou la fermeture du Safari.

Photo n° 3 : Dispositif électrique prévenant l'évasion des animaux et permettant l'accès des véhicules, constitué d'une plaque électriflée et d'une dizaine de fils électriques tendus à environ 5 cm du niveau du sol

L'inspection demande à l'exploitant de déposer, sous 4 mois, un dossier visant à réviser les conditions de dérogation liée à la contention animale dans les enclos Safari, pour tenir compte des évolutions liées à la mise en place des Lodges et au retour d'expérience de l'accident de juin 2024. Les mesures compensatoires permettant d'atteindre un niveau de sécurité comparable doivent être présentées.

Néanmoins, à la lumière de l'accident survenu le 23 juin 2024, l'Inspection des installations classées recommande à l'exploitant de prendre des mesures permettant également de s'opposer physiquement au passage fortuit de public vers l'intérieur des enclos de la zone du Safari : il pourrait s'agir, par exemple, d'une barrière automatique ne s'ouvrant qu'au passage d'un véhicule, et/ ou de la présence d'un personnel du parc pouvant manœuvrer une barrière/portail pour assurer cette double contention des animaux et prévenir les intrusions de visiteurs.

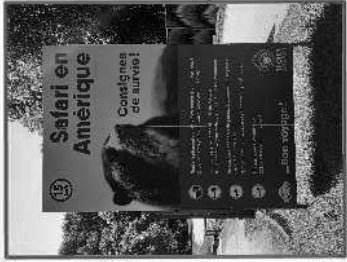
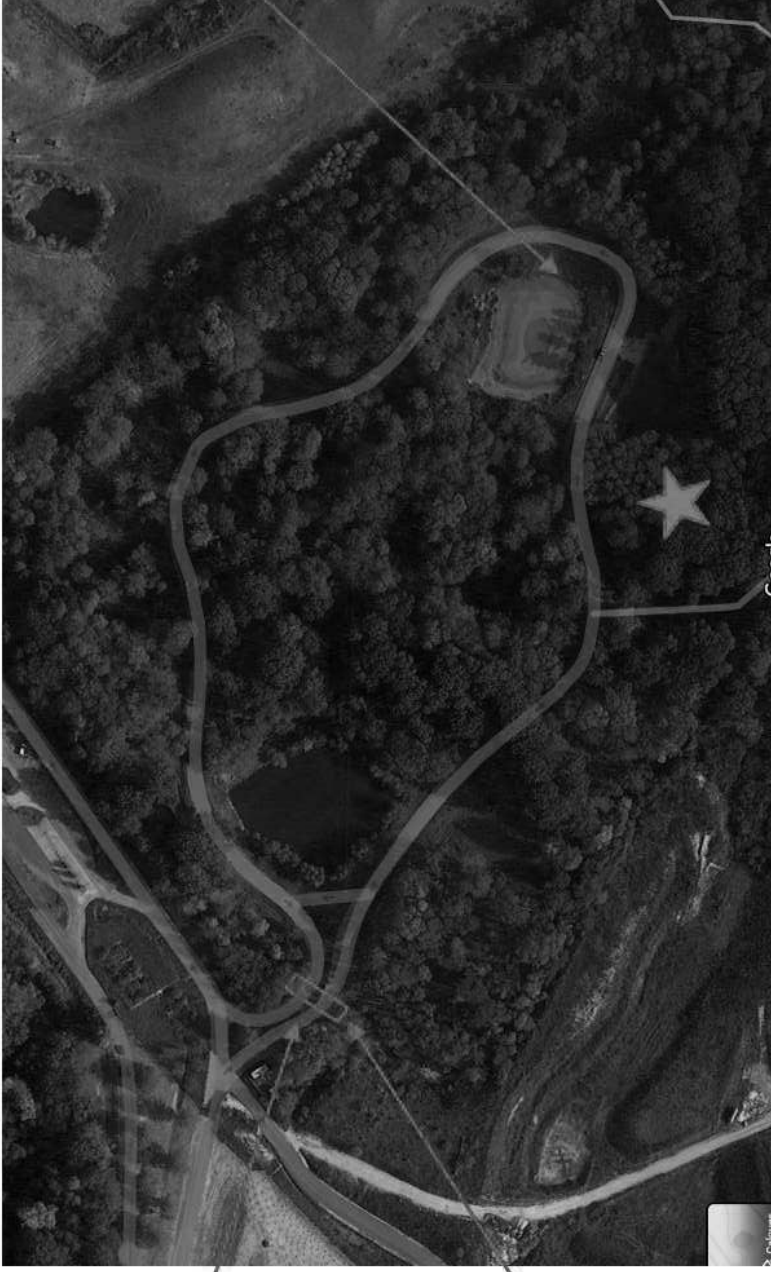
Photo n° 5 : Vue d'ensemble de l'entrée de l'enclos « Safari en Amérique » avec emplacements approximatifs de la signalétique, du dispositif électrique de contention des animaux et du lieu de l'accident

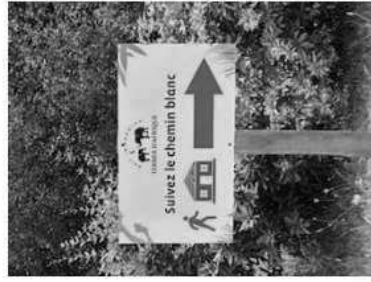
Photo n° 6

L'équipe d'inspection constate qu'à l'extérieur de la zone d'hébergement, les zones piétonnes (cf. photos n° 6 à 11 de l'annexe photographique) et les voies de circulation sont distinctes, et que les chemins piétonniers ne mènent pas à l'enclos "Safari en Amérique".

L'Inspection des installations classées demande à l'exploitant de rafraîchir le marquage au sol de la zone piétonnière là où il commence à s'effacer et de formaliser davantage et d'améliorer la traçabilité de la réalisation de l'"accueil-sécurité", afin de s'assurer de l'exhaustivité du message de sécurité transmis oralement aux visiteurs "locataires" d'une part et de la réalité de cette transmission d'autre part.

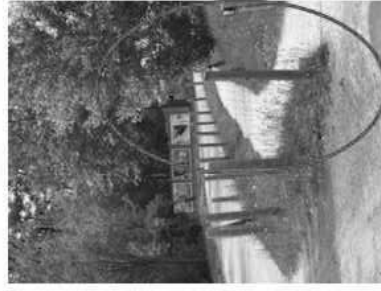
Photo n° 7 : chemin piétonnier

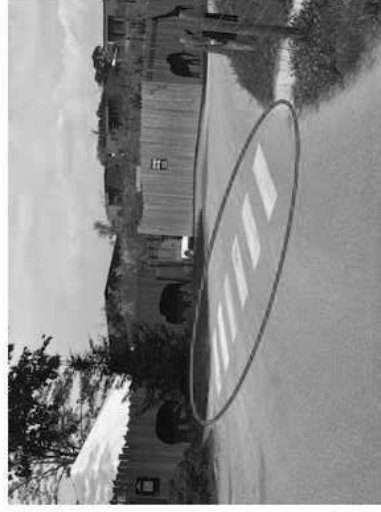
Photo n° 8 : passage cloutés

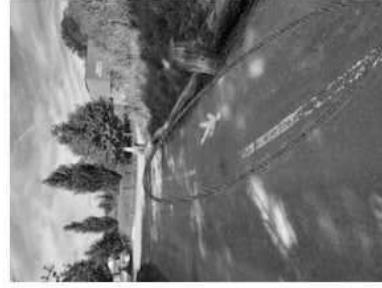
Photo n°9 : marquage piéton

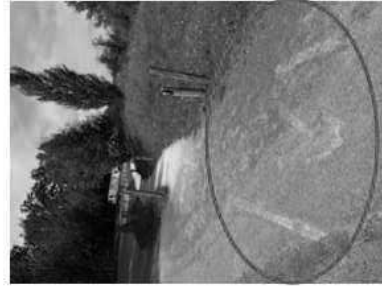
Photo n°10 : marquage piéton

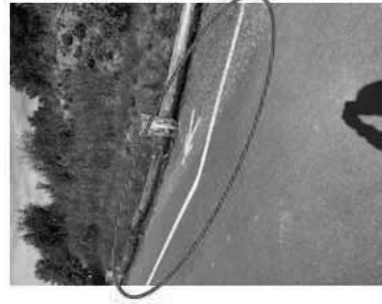
Photo n°11 : marquage piéton

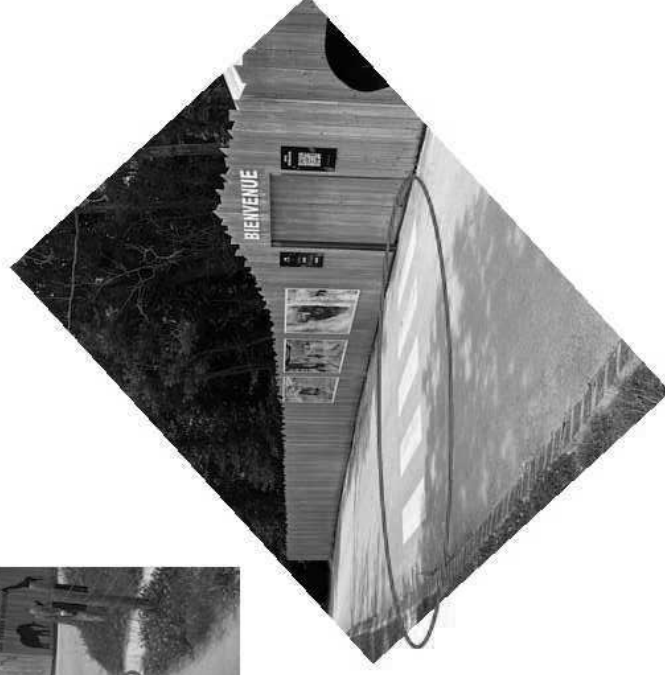
L'exploitant transmet, par courriel du 26 juin 2024, le document intitulé "Briefing tanières" formalisant le contenu de l'"accueil-sécurité" devant être dispensé aux visiteurs logeant sur place. Ce document précise qu'il est interdit de sortir de la zone d'hébergement délimitée par une palissade en bois (cf. photos n° 12 de l'annexe photographique).

Photo n°12 : zone hébergement délimitée par une palissade
