## **Rapport de l'Inspection des installations classées**

Visite d'inspection du 10/03/2023

Références : PED-ENV-D23.0129  
Code AIOT : 0006306682

**Visite d'inspection du 10/03/2023 de l'établissement PE de l'Espinassière 2 de la société EGI 7**  
**implanté à Fondfroid**  
**Incendie de l'éolienne E09 le 9/03/2023**

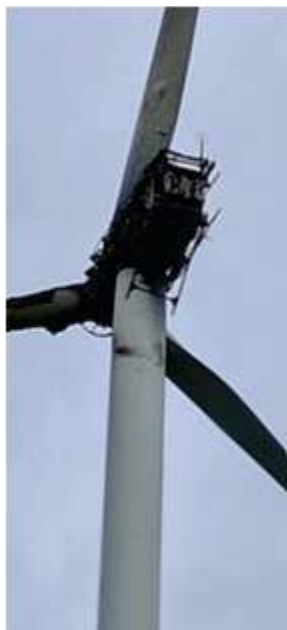
Le feu s'est initié lors de la remise sous tension de l'éolienne qui était alors à l'arrêt et l'est restée lors de l'incendie.

L'incendie a détruit entièrement la partie supérieure de l'éolienne qui devra être démontée dans les meilleurs délais.

éolienne E09 accidentée

L'inspection propose donc d'encadrer la réalisation des opérations d'études et de démontage de l'éolienne n°9 par un arrêté de mesures conservatoires dont le délai d'exécution est de 2 mois compte-tenu de ce délai d'études préalables nécessaires au démontage en sécurité de l'éolienne.

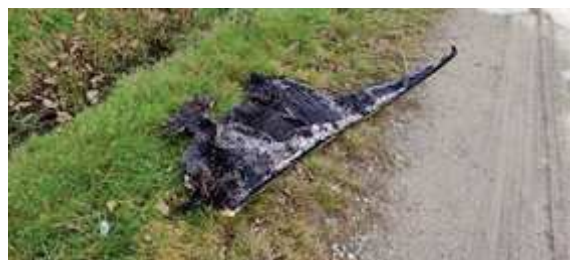
débris sur chemin le long de la parcelle  
d'implantation de l'éolienne

L'exploitant indique avoir contacté l'entreprise SEREA qui doit intervenir en premier lieu le lundi 13 mars à 10h30 sur le site : cela afin de réaliser un diagnostic en vue de la dépollution du site : l'entreprise sera chargée de réaliser des analyses de sol et d'eau, de la dépollution du site comprenant aussi le ramassage manuel des débris d'éolienne et morceaux de fibres calcinés, disséminés par l'incendie.

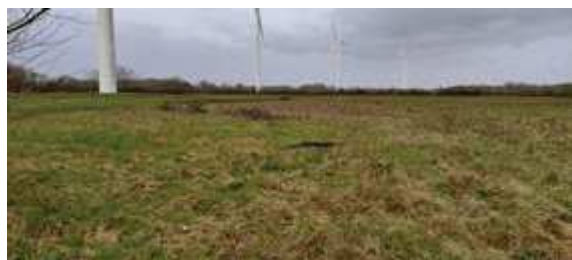
débris dans la parcelle d'implantation de E09

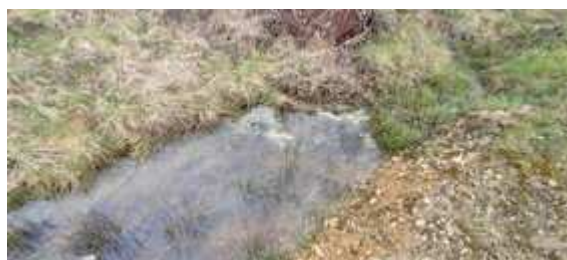
fossé le long du chemin à l'est de la parcelle  
d'implantation de E09 avec trace éventuelle  
d'hydrocarbure (pas attribuée à l'accident avec  
certitude)

=> des analyses de l'eau au niveau des fossés situés de part et d'autre du chemin longeant la partie est de la parcelle d'implantation de l'éolienne E09 sont à réaliser en plus des analyses de terre.

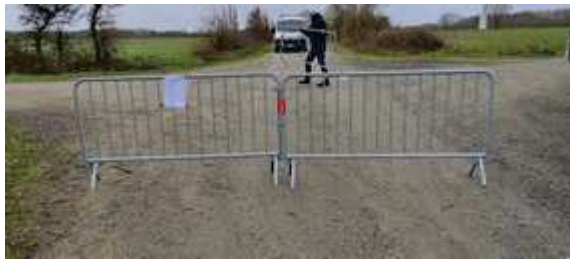
Un périmètre de sécurité a été établi. Les chemins d'accès aux éoliennes qui pourraient être utilisés par des promeneurs ou des agriculteurs sont barrés.

mise en défens d'un des accès à l'éolienne E09

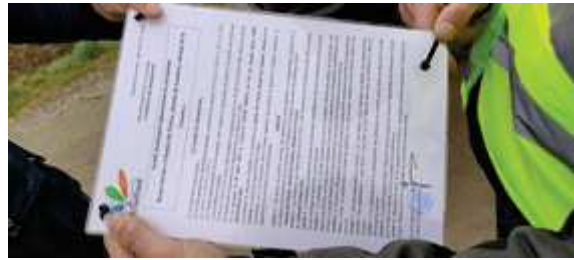
L'accès à cette zone a été interdit par arrêté municipal du 10 mars 2023. L'arrêté est affiché à chacun des accès à la zone.

arrêté municipal d'interdiction d'accès au site éolien autours de l'éolienne E09
