## **Rapport de l'Inspection des installations classées**

Visite d'inspection du 29/05/2026

**DARSON Franck**

Références : UID4243-MEA-026-215  
Code AIOT : 0003201305

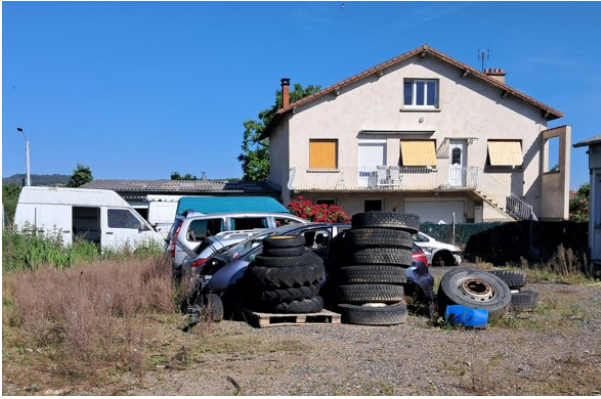
- la présence de bennes de déchets types anciens moteurs de voitures, pneumatiques, fûts (identification indéterminée, cf. planche photographique).
- Les véhicules hors d'usage sont pris dans des ronces ce qui rendra délicat toute opération relative à leur enlèvement.
- Après ouverture du capot moteur d'un véhicule hors d'usage stocké à même le sol, il a été constaté que celui n'a pas été dépollué : jauge moteur noire d'huile, les vases de liquides de refroidissement ou de frein étaient pleins
- une odeur d'hydrocarbures a été ressentie lors de la visite

Photo 1 : déchets situés à l'arrière du garage

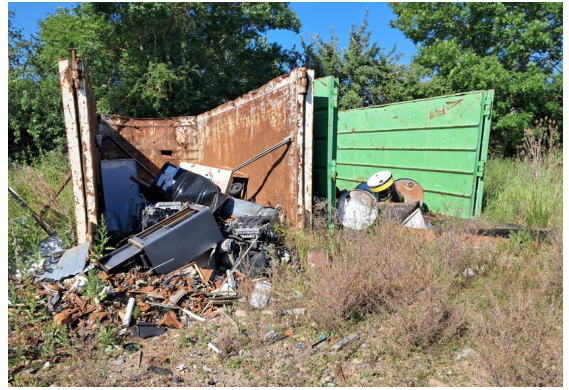
Photo 2 : déchets situés à l'arrière du garage

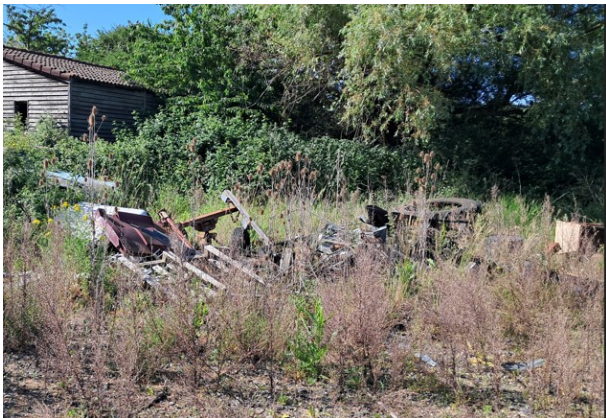
Photo 3 : déchets situés à l'arrière du garage

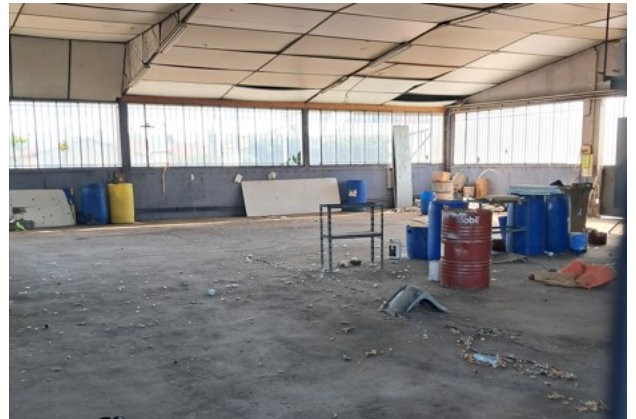
Photo 4 : fûts à l'intérieur de l'atelier/garage

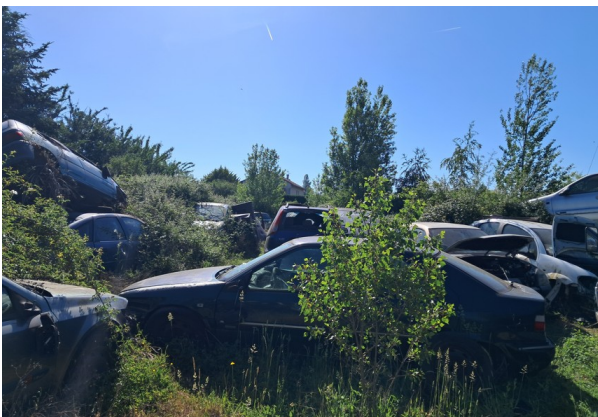
Photo 5 : quelques VHU pris dans la végétation

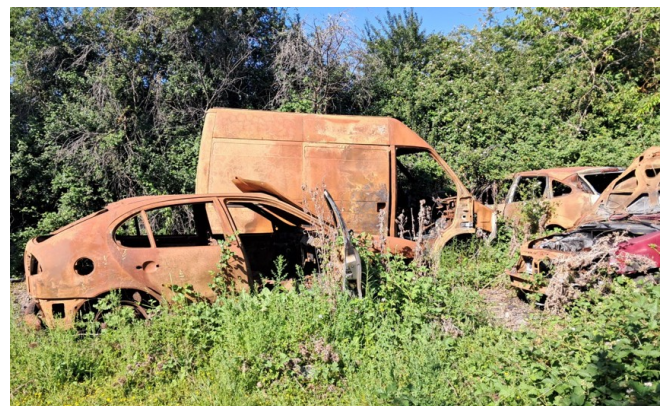
Également, l'inspection observe qu'un incendie de VHU s'est déclaré sur la parcelle AI75, le long de la voie ferrée Clermont-Ferrand-Aurillac (cf planche photographique).

Photo 6 : VHU ayant subi un incendie

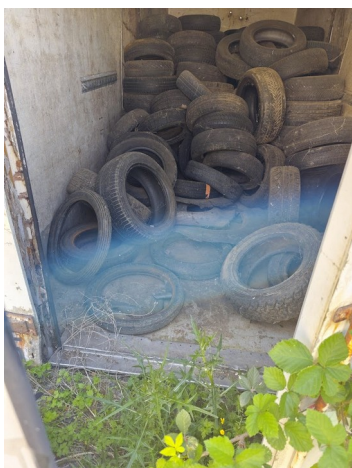
Photo 7 : stockage de pneus

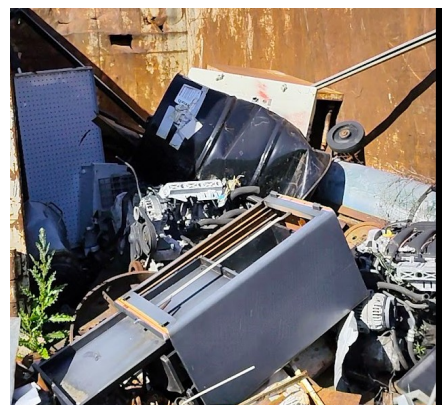
Photo 8 : contenu benne déchets
