## **Rapport de l'Inspection des installations classées**

Visite d'inspection du 13/12/2023

#### **GRENOBLE-ALPES METROPOLE**

Références : 2024-Is004T5  
Code AIOT : 0006103223

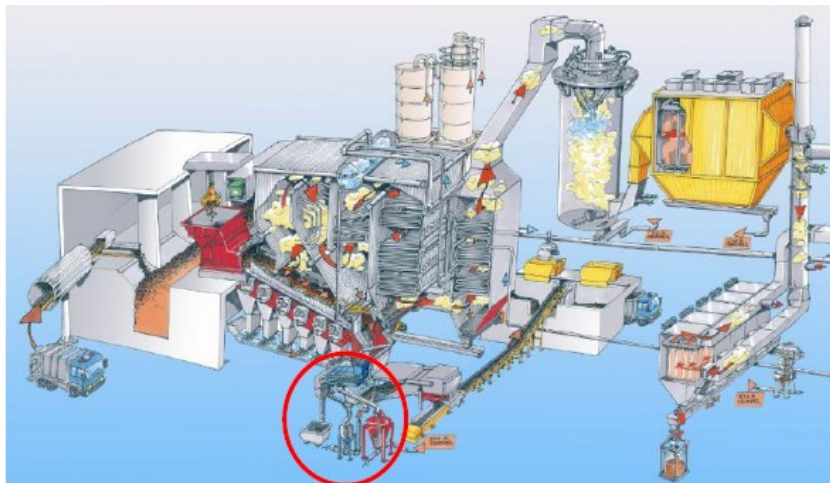
Le 1er juin 2023 à 3h du matin, un bouchage du crible du four n°3 a provoqué une élévation anormale de la température au niveau du refus de crible et de sa gaine de descente, puis un départ de feu qui s'est ensuite propagé vers les 6 moteurs des rouleaux d'entraînement du four n°3. La présence de résidus de fuites d'huile a favorisé le développement du feu.

L'incendie est à l'origine d'importants dommages au niveau du bâtiment et des équipements.

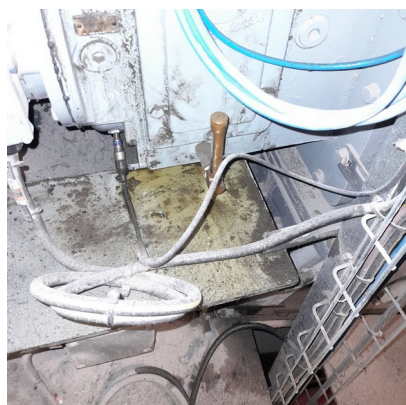
- les suintements d'huile au niveau des moteurs des rouleaux du pied de four ont été supprimés par la mise en place de « lunettes » ; cette action est cours en de déploiement sur l'ensemble des rouleaux du 3 fours ; la visite terrain a cependant montré la présence d'huile au niveau des moteurs malgré les nouvelles « lunettes » ; le problème du suintement d'huile n'est donc pas résolu à ce jour ;

*Suintements d'huile au niveau des moteurs des rouleaux du pied de four n°3*

- formaliser le suivi des actions préventives et de contrôle du crible et de ses grilles,
- remédier définitivement au problème de suintement d'huile au niveau des rouleaux,
- mettre en place les collerettes autour des passages de câbles ou à défaut justifier l'abandon de cette action,
- procéder au nettoyage de l'environnement proche du rouleau n°1 du four 3,
- présenter les conclusions de l'étude de faisabilité pour la mise en place d'une détection incendie par caméra thermique. Le cas échéant, un plan d'actions est défini.

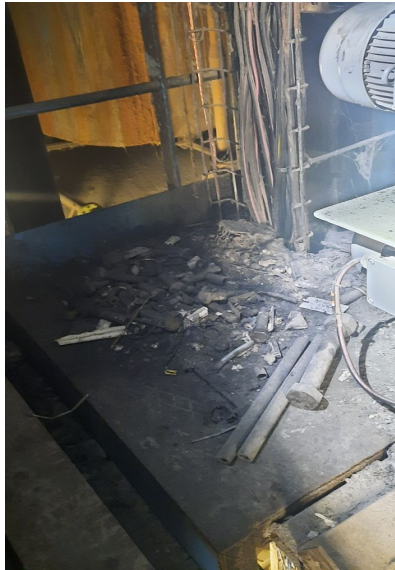
Lors de la visite des installations, l'inspection s'est rendue sur la zone du sinistre du four 3. Outre la présence persistante d'huile au niveau des rouleaux comme signalée plus haut, elle constate que l'environnement proche du rouleau n°1 n'a pas été nettoyé suite au départ de feu et aux réparations.

*Nettoyage de la zone du sinistre du four 3*

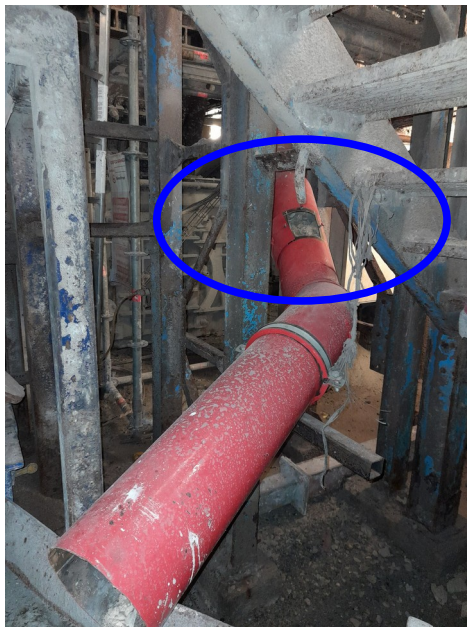
Par ailleurs, il est constaté le jour de l'inspection un bouchage de la gaine de sortie de refus de crible au niveau du four 2 confirmant la récurrence de ces événements. Le débouchage nécessite une intervention d'un opérateur.

*Bouchage de la sortie de crible du four n°2*

Les bouchages récurrents des sorties de cribles doivent faire l'objet d'un plan d'améliorations afin de limiter au maximum l'occurrence d'évènements potentiellement initiateurs à un départ de feu. Le délai de mise en conformité est de 3 mois.

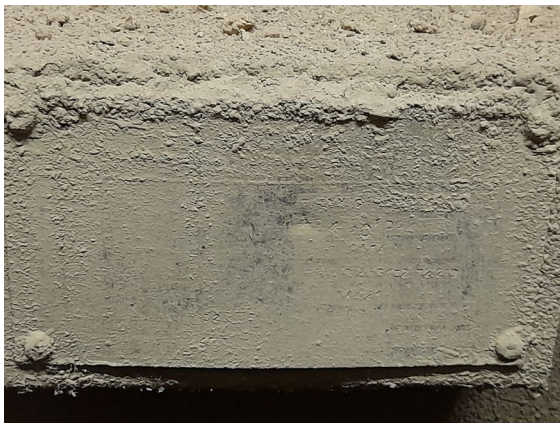
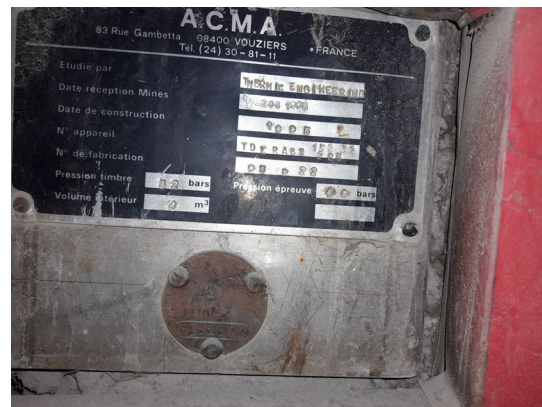
Lors de la visite terrain, l'inspection constate que les plaques d'identification des générateurs de vapeur sont illisibles ; même après nettoyage des plaques, il est impossible de vérifier que ces plaques ont bien été poinçonnées lors des dernières requalifications périodiques. L'exploitant a déclaré que les plaques d'identifications allaient être remplacées.

*Plaque d'identification d'un des générateurs de vapeur avant et après nettoyage*
