## **Rapport de l'Inspection des installations classées**

Visite d'inspection du 05/06/2026

#### **CRISTALLERIE DE MONTBRONN**

Références : 26-315\_LG/AR  
Code AIOT : 0006207557

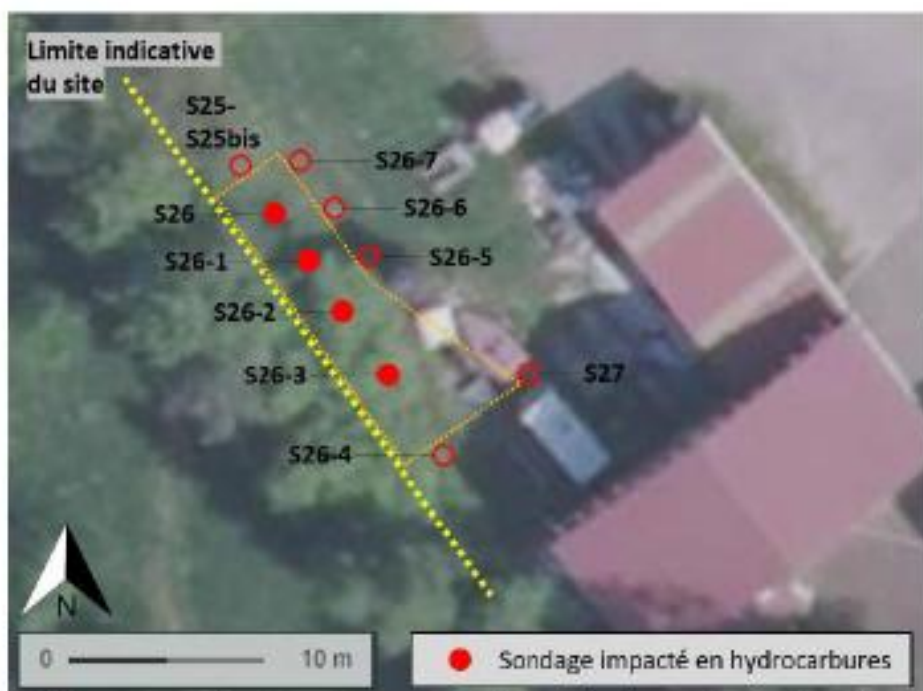
Concernant la zone S26, les analyses des bords de fouille au Nord et de fond de fouille à l'Est montrent que la pollution est plus étendue que ce qui a été estimé initialement. Le bureau d'études précise que le fond de la fouille n'a pu être d'avantage excavé pour cause d'atteinte du substratum rocheux (grès). La teneur résiduelle maximale post-travaux en HCT C10-C40 dans les sols est de 6 400 mg/kg.

Figure 11 : Extension schématique des anomalies en hydrocarbures dans le secteur de S26)  
extrait du rapport n°A106554, Version F du 26 juin 2024

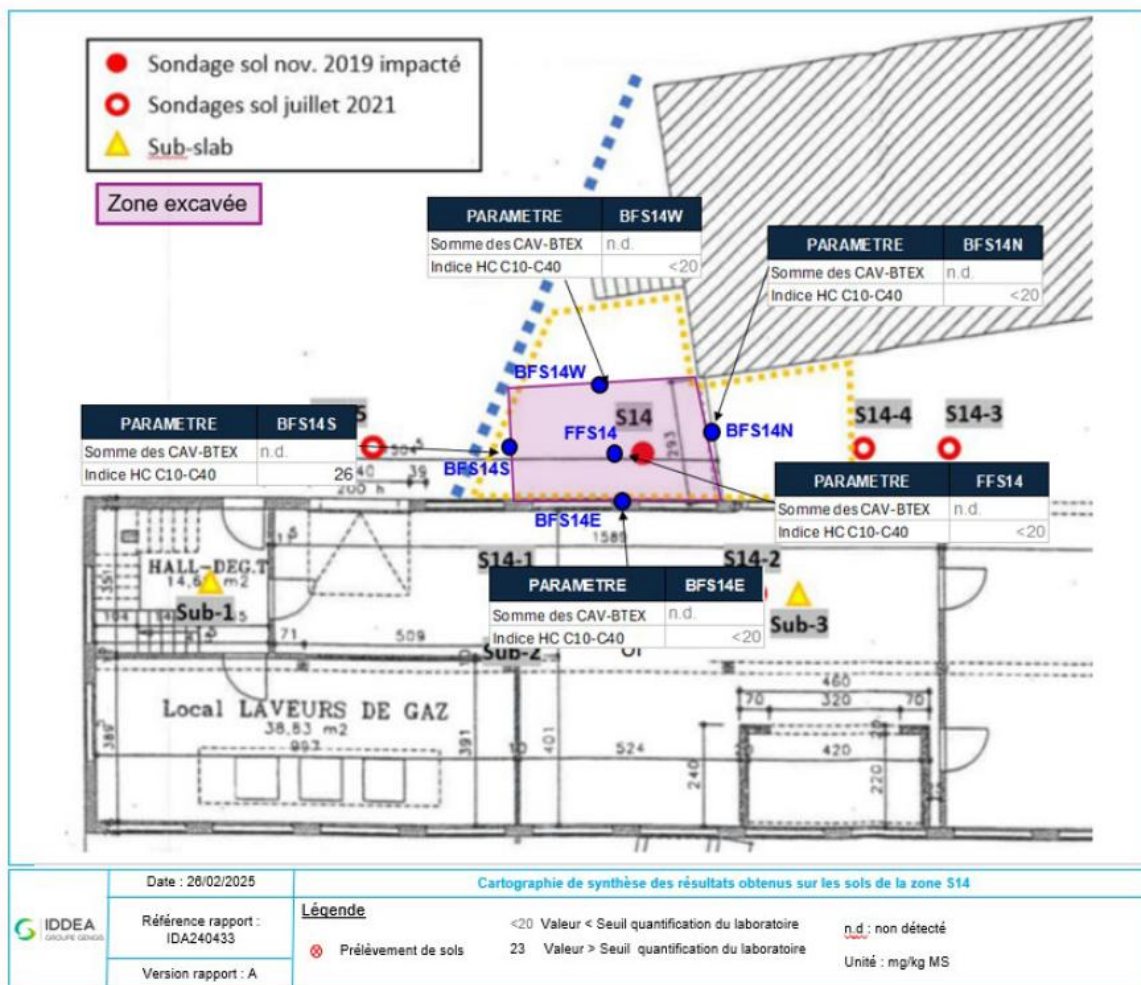
Concernant la zone S14, les terres sous l'auvent n'ont pas été excavées pour des raisons techniques (risques d'instabilité).

Figure 17 : Synthèse des résultats des sols post-travaux (S14) 2024 (source : rapport IDA240443, vA du 02/05/2025)

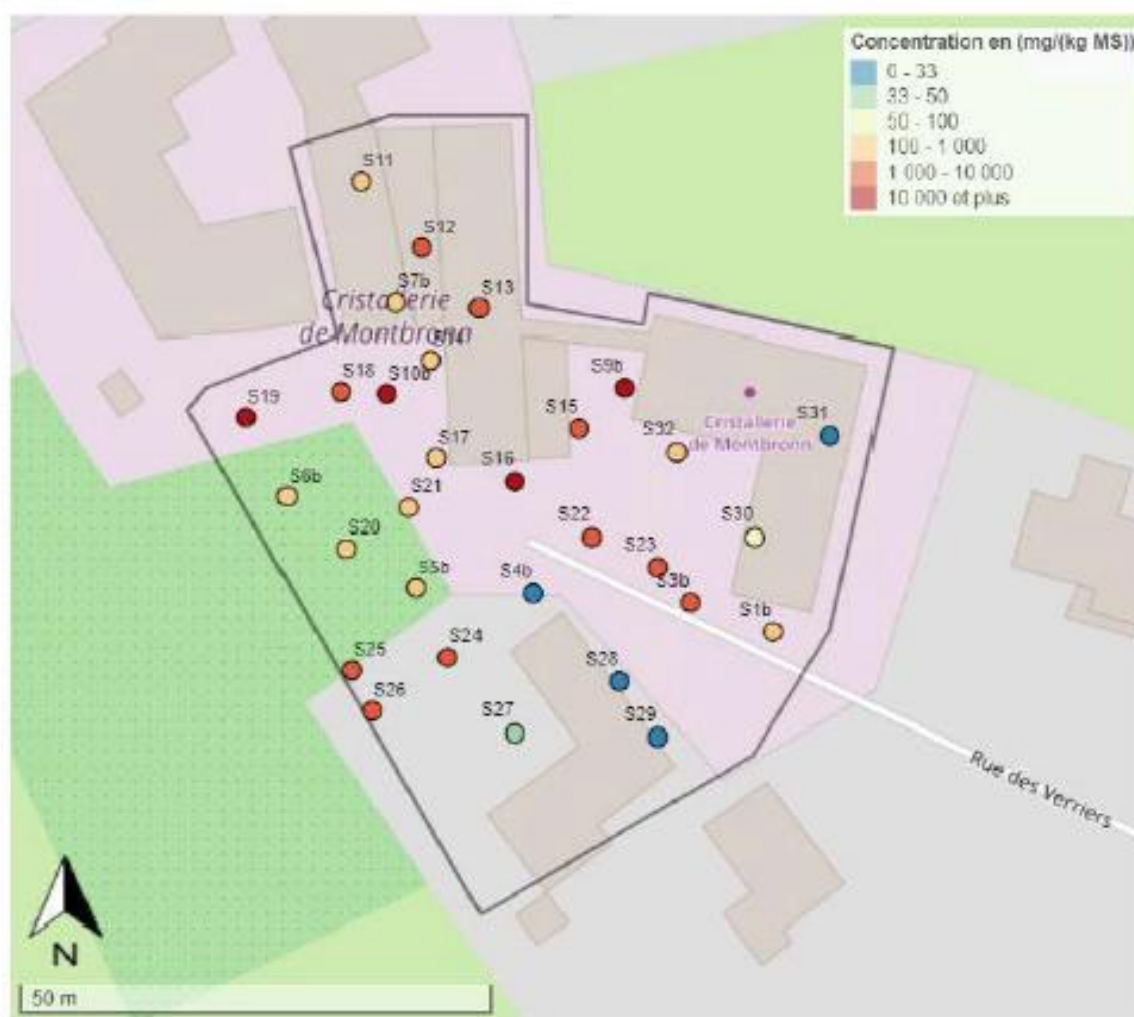
Une pollution importante en plomb a été mise en évidence par les différents diagnostics réalisés sur le site. La source probable de cette pollution, identifiée dans le rapport de DEKRA de 2017, est la fuite des eaux issues de l'atelier de polissage. En effet, le polissage du cristal génère des eaux chargées en poussières de cristal, qui contiennent du plomb. La cristallerie est donc manifestement à l'origine de la pollution.

De plus, des maisons d'habitation avec jardin sont situées en bordure immédiate du site, dont à proximité de la zone où les teneurs en plomb les plus élevées ont été mises en évidence (vers l'ancien bâtiment de polissage). Pourtant, aucune évaluation (ou justification de l'absence d'une telle évaluation) d'un éventuel impact hors site n'a été réalisée.

Figure 14 : Carte des concentrations en plomb par sondage (Rapport n°A106554, Version E du 26 juin 2024)

Un plan de gestion de la pollution au plomb doit être établi et les mesures de gestion définies doivent être mises en œuvre. L'impact hors site doit être évalué.
