## **Rapport de l'Inspection des installations classées**

Visite d'inspection du 29/04/2026

#### **CARRIÈRE BOULOGNE**

Lieux-dits « Hoëricourt, Les Orgères, Le Biez de l'Etre, Les Sablons » - 52100 SAINT-DIZIER

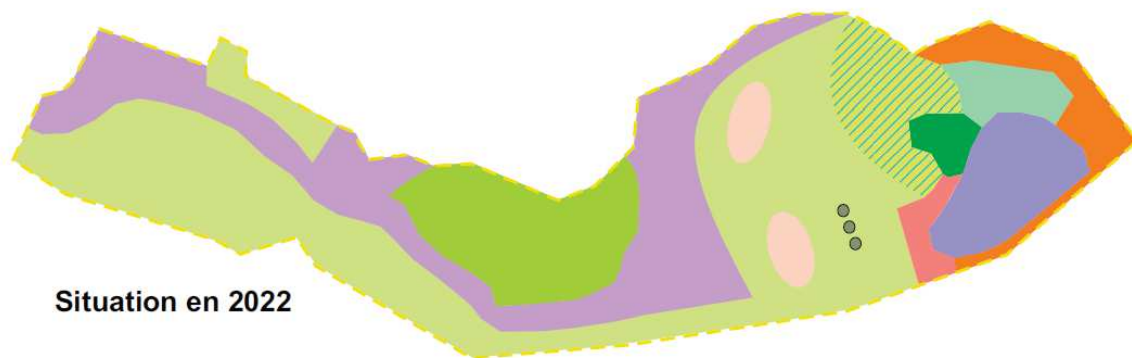
| <p><b>Constats :</b></p> <p>Lors de la précédente visite d'inspection réalisée le 29 septembre 2021, il avait été demandé à l'exploitant de réaliser une étude faune / flore afin de vérifier l'état des populations qui aurait pu coloniser le bassin, qui ne correspondait pas à celui attendu par la remise en état. En effet, l'exploitant ayant préféré une recolonisation des espèces de façon naturelle, plutôt qu'une renaturation « artificielle ».</p> <p>Par courriel, en date du 16 novembre 2022, l'exploitant a transmis l'étude correspondante.</p> <p>L'étude conclut :</p> <p><i>"La compensation attendue dans le cadre de l'arrêté préfectoral de 2017 est donc bien effective, d'autant qu'aucune des zones humides n'a finalement été touchée par les travaux d'extraction entre 2017 et 2021. Seuls 0,36 ha de zones humides recensées ont disparus sur le site des Sablons en 2022. La balance maintien ou création / suppression reste donc très positive en terme de surface."</i></p> <p>En effet, environ 2,06 ha de zone humide ont été recréés, alors que 1,19 ha ont été détruits en phase d'extraction</p> <p>Après consultation, le service biodiversité de la DREAL a émis un avis favorable sur cette remise en état de cette partie du site.</p> <p>Lors de la présente visite, il a pu être constaté que le site présente toutes les qualités requises pour le maintien et le développement d'espèces inféodées aux zones humides.</p> <p>Il est donc proposé à Madame la Préfète de la HAUTE-MARNE de lever La mise en demeure n° 52-2022-01-00093 du 21 janvier 2022, et de modifier par voie d'arrêté préfectoral complémentaire certaines dispositions de l'article 9.2 de l'arrêté sus mentionné notamment la surface indiquée comme zone humide, soit 1,91 ha, ainsi que le plan suivant modifiant l'annexe 10.</p> |

Cependant, la remise en état du site étant modifiée relativement à l'article 9.2 de l'arrêté préfectoral n° 2892 du 29 décembre 2017, il convient d'encadrer cette modification par voie d'arrêté préfectoral complémentaire.
