## **Rapport de l'Inspection des installations classées**

Visite d'inspection du 15/04/2025

**LEROUX**

Références : 2025-V1-164

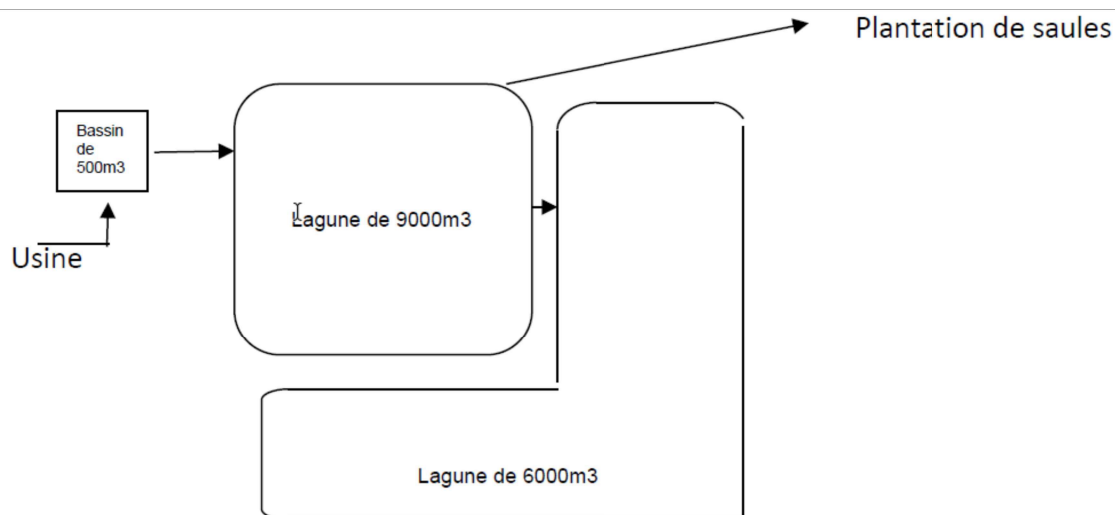
| <b>Constats :</b><br><br>Suite à un signalement en date du 14/04/25, l'inspection a informé les écogardes qui ont confirmé, le 15/04/25, après vérification, un épisode en cours de pollution du courant de l'Hôpital. Les écogardes ont identifié que l'origine de la pollution débutait au niveau du pont d'Orchies, localisation du point de rejet de la société LEROUX. L'écoulement marron provenait cependant d'une buse différente par rapport aux autres épisodes de pollution. Suite à ce constat l'Inspection a demandé à l'exploitant de mener des investigations sur le site de production et sur le site de ferti-irrigation. Une inspection a été menée sur le site de ferti-irrigation le 15/04/25.<br>La pollution était due à un dysfonctionnement du système de filtration sur le site de ferti-irrigation. Ce dysfonctionnement a provoqué un arrêt des pompes et un débordement d'un bassin de stockage. Le trop-plein de ce bassin débouche vers un fossé qui rejoint le courant de l'Hôpital.<br><br>Les eaux industrielles résiduares de la société LEROUX sont constituées des eaux de rinçage et de nettoyage des installations ayant travaillé de la chicorée ou des dérivés alimentaires (édulcorants). Ces eaux subissent un traitement par épuration biologique par association sol/saules via un système de biofiltre végétal.<br><br>Les eaux industrielles résiduares sont transportées par un réseau de tuyauteries souterraines vers un premier bassin de décantation de 500 m <sup>3</sup> (bassin 1) puis vers 2 bassins de stockage de 9 000 m <sup>3</sup> (bassin 2) et 6000 m <sup>3</sup> (bassin 3) permettant d'homogénéiser les effluents. Les effluents rejoignent ensuite la zone d'irrigation de l'installation de biofiltre végétal depuis le bassin 2 par un réseau de tuyauteries de surface contenant des micro-perforations.<br><br>Le remplissage de la lagune statique de 9000 m <sup>3</sup> s'effectue de mars à fin juillet (environ 30000 m <sup>3</sup> ). |

L'écoulement a eu lieu à partir du trop plein du bassin 3 dont l'exutoire est un fossé qui est relié au courant de l'Hôpital. La période d'épandage a commencé la semaine avant l'incident.

L'exploitant a indiqué que le problème venait du système de filtration qui s'est mis en arrêt suite à une saturation des filtres, les effluents étant trop chargés. Les pompes de refoulement des effluents industriels se sont mises à l'arrêt par sécurité. Il y a eu une montée en charge des effluents dans le bâtiment abritant les pompes et un débordement dans la lagune de 6000 m<sup>3</sup>.

Le préventif du système de filtration prévoit un nettoyage 2 fois par an et une maintenance des pompes une fois par an. Or, les effluents étaient visiblement trop chargés et la périodicité de nettoyage des filtres auraient mérité d'être augmentée. L'exploitant n'a pas organisé un nettoyage de l'installation et une vérification juste avant le démarrage de la saison.

Il a été constaté qu'il n'y avait pas d'alarme de dysfonctionnement des pompes. Par ailleurs, il n'y a pas de report visuel du synoptique de fonctionnement de l'installation au niveau du site de production. Enfin aucune mesure ne permet d'éviter la pollution du courant de l'Hôpital en cas de débordement du bassin.

**L'exploitant est tenu de transmettre, sous un mois, un rapport d'incident au préfet et à l'inspection des installations classées. Il précise, notamment, les circonstances et les causes de l'accident, les mesures d'urgence prises, les mesures prises ou envisagées pour éviter un incident similaire.**

- Avant le démarrage de la période d'épandage, l'installation est contrôlée pour détecter tout incident éventuel. Les modalités de ce contrôle sont précisées par une procédure.
- Un système d'alarme et de report du fonctionnement des pompes au niveau du site de production est mis en place afin de détecter toute anomalie de fonctionnement du système de pompage-filtration ;
- une procédure est mise en place afin d'adapter la périodicité de nettoyage des filtres à la qualité des effluents ;
- Une surveillance ou une détection est mise en place autour du bassin 3 afin de détecter tout débordement dans le fossé et in fine dans le courant de l'Hôpital ;
- Une ronde est organisée à une fréquence régulière afin de détecter toute anomalie au niveau du site de ferti-irrigation.
