## **Rapport de l'Inspection des installations classées**

Visite d'inspection du 13/11/2024

#### **Commune de Vars**

Référence : DEP-GAP-2025-0004  
Code AIOT : 0006412364

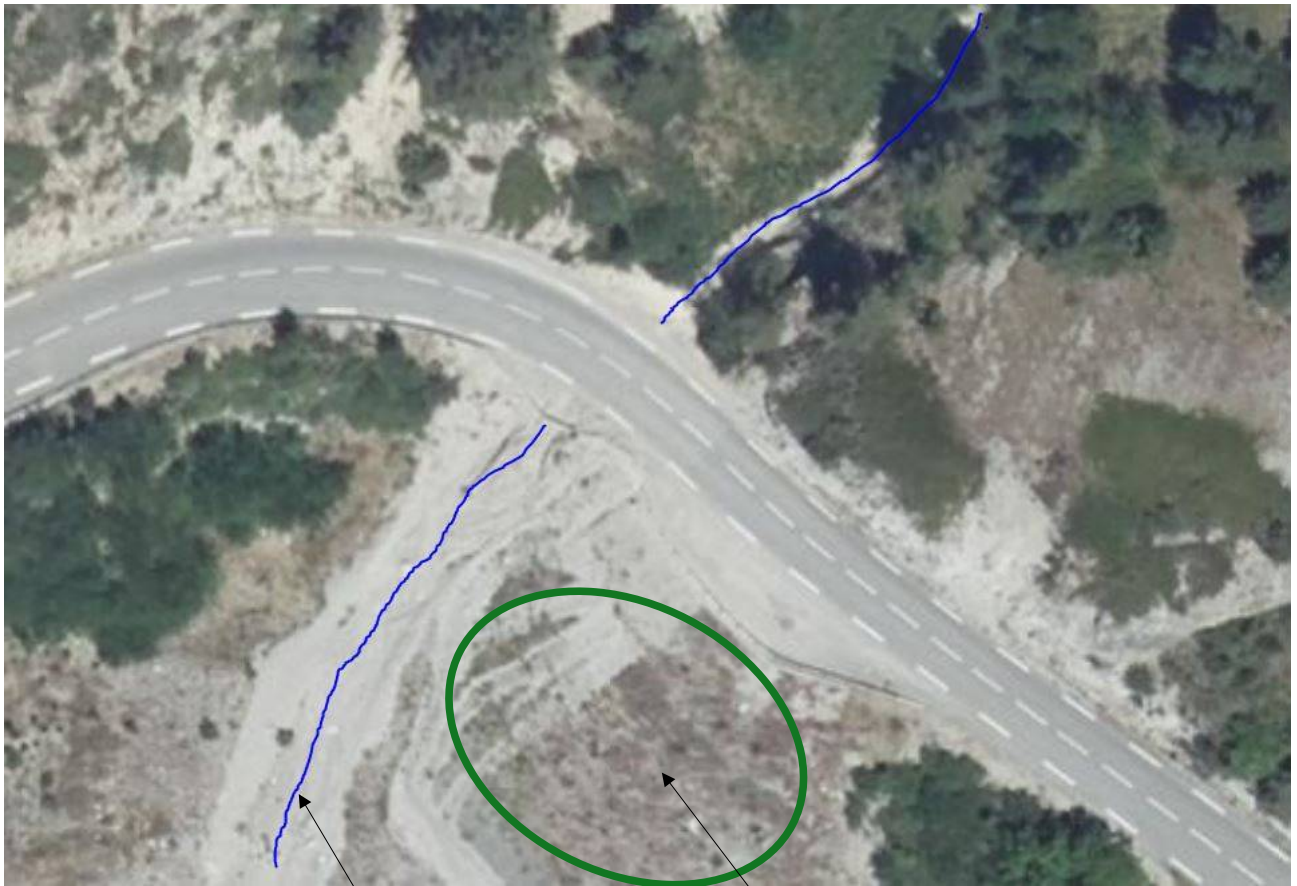
| <b>Constats :</b><br>L'installation est à l'arrêt depuis juillet 2019. La remise en état du site en fin d'exploitation a été effectuée. Des plantations ont été mises en place comme prévu dans l'arrêté préfectoral d'autorisation. Néanmoins la mairie et ses services techniques doivent être vigilants lors du déblaiement de la RD 902 sujette régulièrement à des coulées de boues en amont de l'ISDI. Il convient d'éviter de déverser la terre sur les petits arbres. Pour cela il faut privilégier le talweg pour déverser les terres en excédent.<br>Pour rappel ces arbres ont notamment pour fonction de limiter l'érosion de la zone et donc de stabiliser le talus |

Talweg

Zone de plantations à préserver

Lors du nettoyage de la RD 902 et pour le déversement des terres, il convient d'éviter les zones avec des plantations (essentiellement des pins) et de privilégier la zone correspondante à la prolongation du talweg en aval de la route.

| <b>Demande à formuler à l'exploitant à la suite du constat :</b><br>Vigilance lors du déblaiement de la Route Départementale 902 afin de ne pas ensevelir les petits arbres plantés (essentiellement des pins sur le talus, rive gauche du talweg et en aval de la route). |
