Rapport de l'Inspection des installations classées

Visite d'inspection du 20/07/2023

BOURJAC SARL

Le présent rapport rend compte de l'inspection réalisée le 20/07/2023 dans l'établissement BOURJAC SARL implanté lieu-dit Saint Euchèr 84120 Beaumont-de-Pertuis. L'inspection a été annoncée le 15/06/2023. Cette partie « Contexte et constats » est publiée sur le site Géorisques (<https://www.georisques.gouv.fr/>).

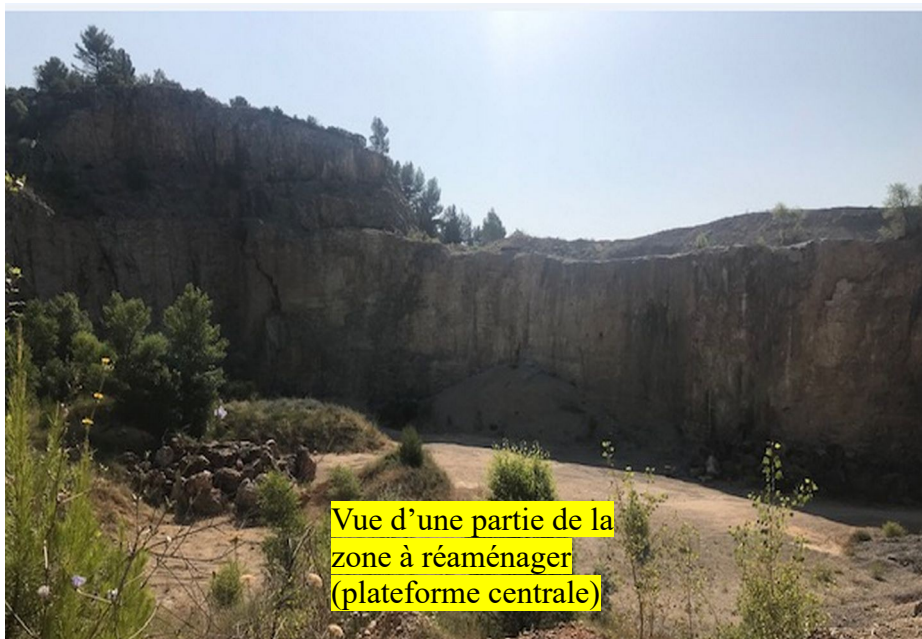
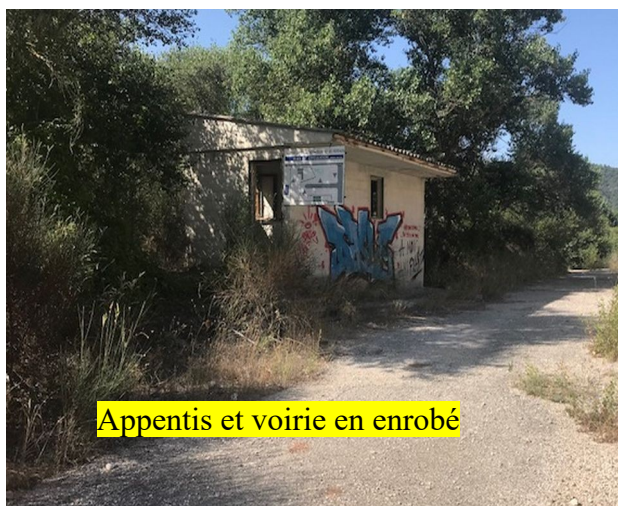
Constats : La visite d'inspection du 20/07/2023 a permis de constater que l'exploitant n'avait pas mis en œuvre en totalité les opérations relatives à la remise en état du site. En particulier, les opérations suivantes n'ont pas été réalisées : - suppression de toutes les structures (bâtiments, bassins,...) et des voiries en enrobé ; - limitation des accès à la partie supérieure de l'ensemble des fronts d'extraction, par la présence d'un merlon ou tout autre dispositif équivalent pérenne dans le temps ; - mise en sécurité des talus de liquidation ; - absence de nivellement de la plateforme centrale à la côte 244,5 m NGF ; - création d'un talus en pied de front sur une hauteur d'environ le tiers de la hauteur du front avec

une pente maximale de 2/3 ;

- réalisation d'un piège à cailloux en partie haute d'une largeur d'environ 3 mètres ;

constitution d'une digue le long de l'éperon rocheux avec la création d'un piège à cailloux à 5 mètres du pied de falaise ;

- ensemencement d'une végétalisation des abords avec de la flore locale.

Type de suites proposées : Avec suites
Proposition de suites : Mise en demeure, respect de prescription
Proposition de délais : 9 mois

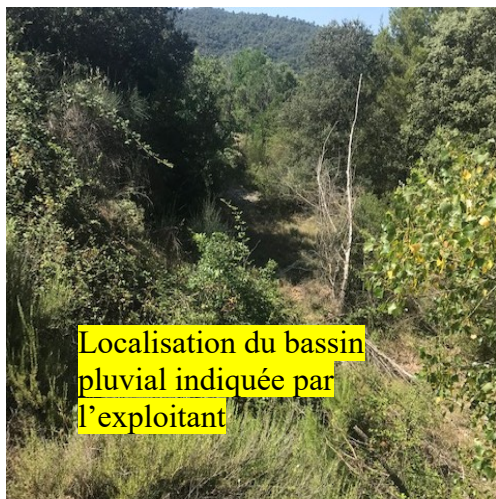
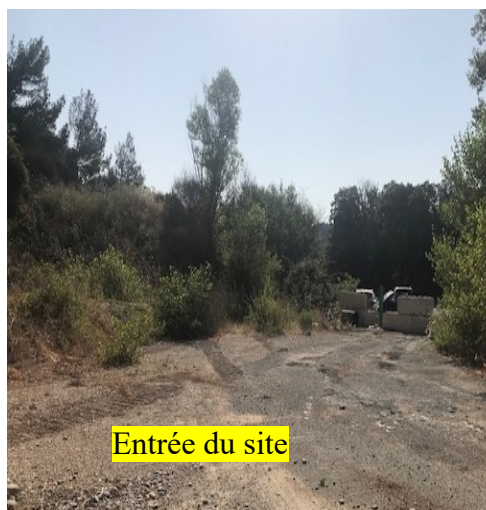
- les déchets identifiés lors de l'inspection du 05/02/2021 ont été évacués. Toutefois, la présence d'un contenant rouillé ainsi que d'un bloc de plastique, de bouteilles de verre a été constatée au droit du site ;

- le portail interdisant l'accès au site n'est plus présent : l'exploitant explique qu'il a été volé. Il a été remplacé par quelques blocs en béton. Par endroits, le passage est toutefois aisé. Il est constaté la présence de plusieurs merlons successifs sur la piste enrobée principale au sein du site. Plus loin sur le site, la végétation est dense côté route ce qui rend l'accès pour la vérification de la clôture impossible. Aucune pancarte informant des dangers de la carrière n'était présente aux abords du site.

Type de suites proposées : Avec suites
Proposition de suites : Mise en demeure, respect de prescription
Proposition de délais : 1 mois

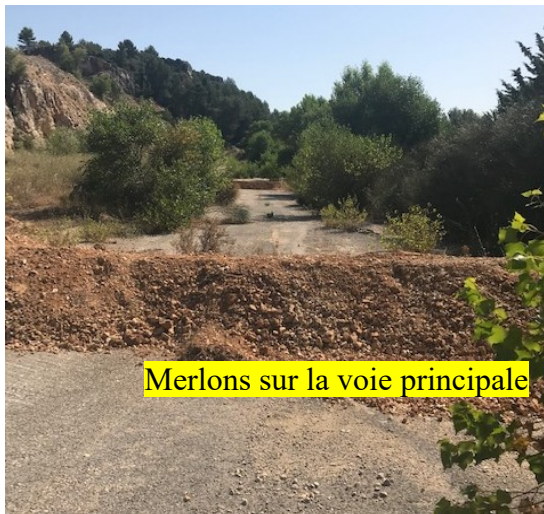
Merlons sur la voie principale

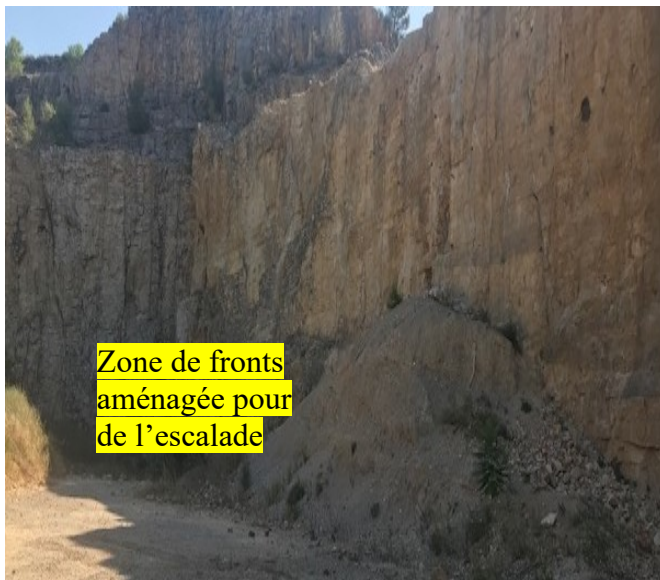
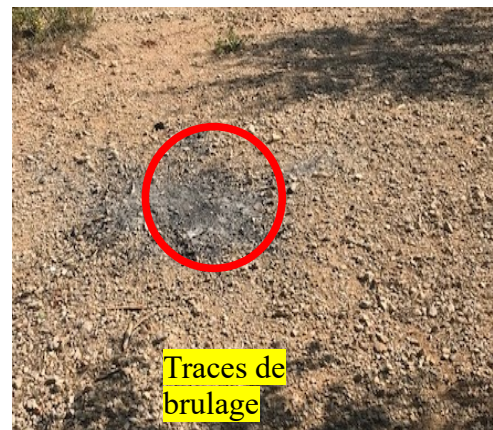
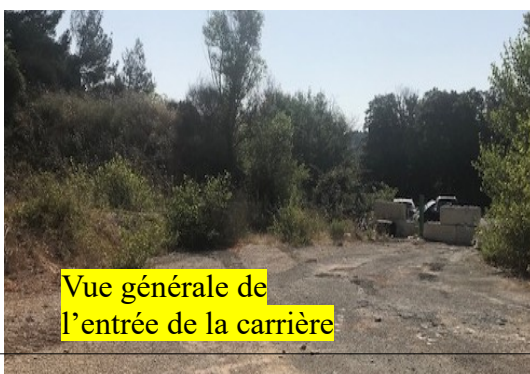
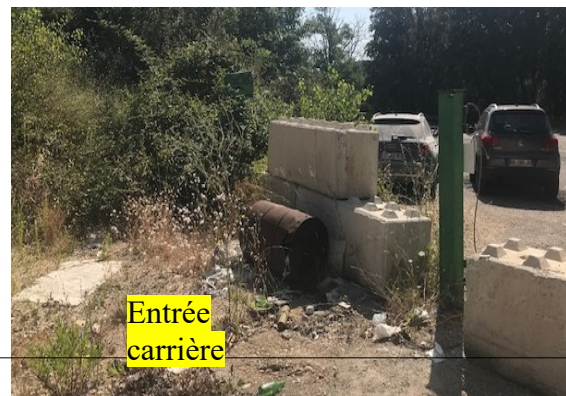
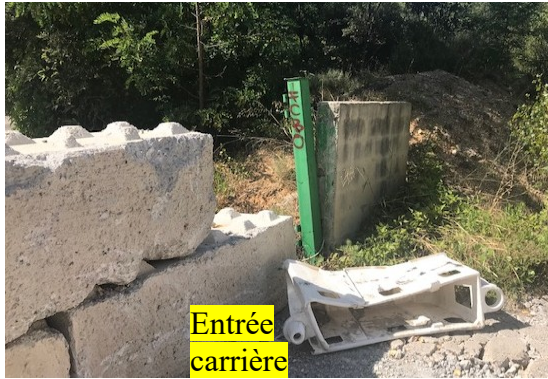
Constats : La visite d'inspection du 20/07/2023 a permis de constater que certains fronts étaient aménagés pour des activités sportives de type escalade. Cette activité a été confirmée par le propriétaire des terrains. Il a également été constaté les traces d'un feu au sein du site, plusieurs tags sont apposés sur les murs de l'appentis situé à l'entrée du site.

Observations : l'inspection rappelle que l'accès au site est interdit au tiers, en dehors des opérations liées à l'activité de carrière et réalisées sous le contrôle de l'exploitant. En outre, l'article 13 de l'arrêté ministériel du 22/09/1994 interdit la tenue de manifestations sportives, conduisant à la venue de tiers au sein de la carrière. L'exploitant doit mettre en oeuvre tous les moyens nécessaires pour interdire l'accès au site à des tiers, en dehors du cadre autorisé par la réglementation ICPE .
