## **Rapport de l'Inspection des installations classées**

Visite d'inspection du 10/07/2025

#### **GMB**

Références : 2025-371\_GMB - PA 3 ROUTES\_INSP\_RAP  
Code AIOT : 0006305181

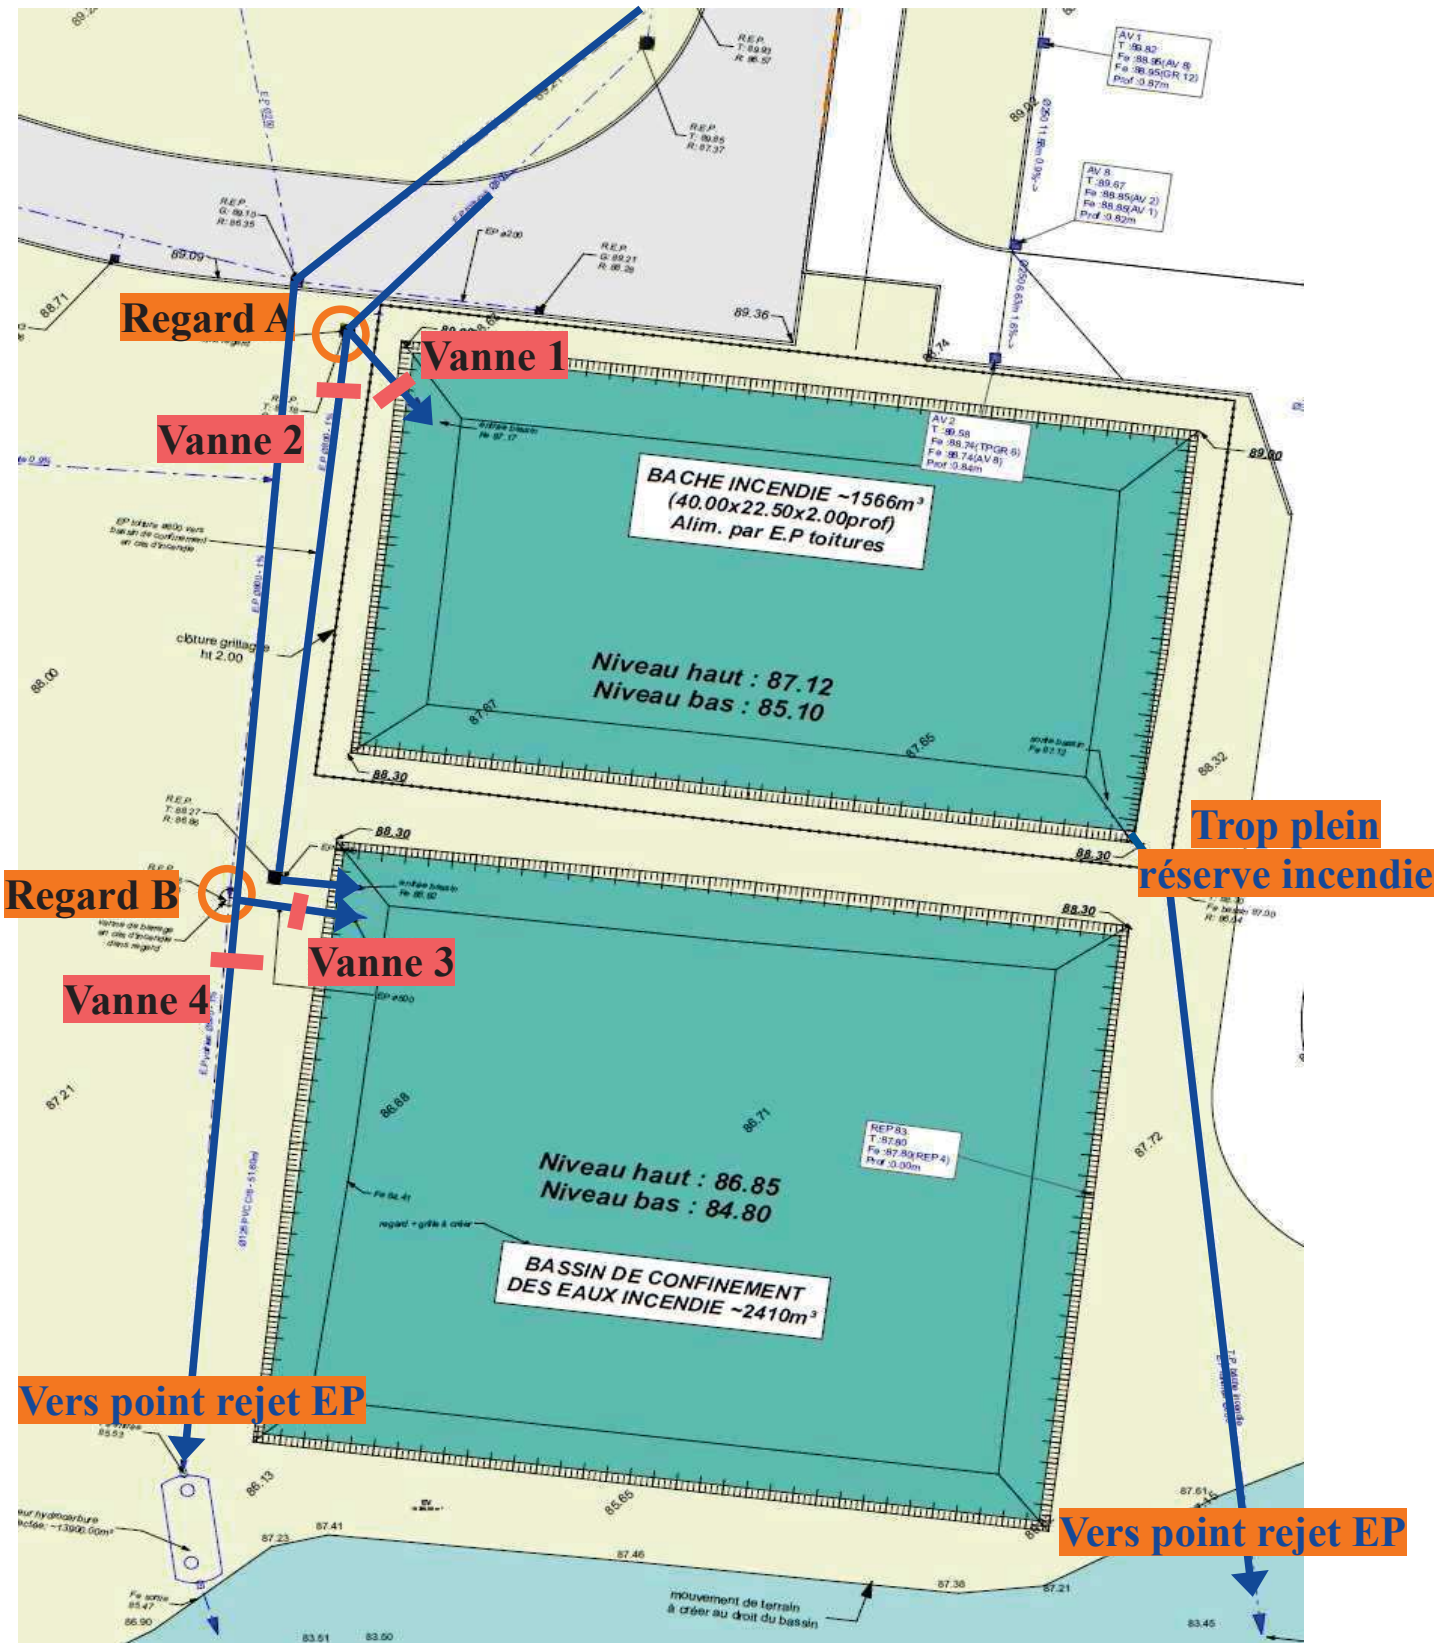
## Extrait du plan des réseaux

| <b>Constats :</b> <p>Lors de la visite de 2022, l'inspection avait constaté que le bassin de confinement était rempli d'eau jusqu'au niveau file d'eau de la buse associée à la vanne B3 (cf. plan des réseaux en annexe). Ce niveau de remplissage en eau du bassin posait question à l'inspection quant à la disponibilité effective de la capacité de confinement. L'exploitant avait émis l'hypothèse que la vanne 3 devait probablement être en position ouverte en temps normal, entraînant ainsi le remplissage du bassin suite à des épisodes pluvieux. Il était demandé à l'exploitant de vider dans les meilleurs délais son bassin de confinement, et d'indiquer également ce qu'il prévoyait pour garantir de tout temps la capacité de confinement.</p> <p>Suite à la visite de 2022, l'exploitant indiquait que la buse associée à la vanne B3 servait finalement à évacuer le trop-plein d'eau présent dans le fond du bassin de confinement, et que la capacité de confinement était ainsi toujours garantie. Il ajoutait que de ce fait, la vanne B3 devait donc être non obturée en temps normal. Toutefois, à la lecture du plan des réseaux (flèches indiquant le sens d'écoulement dans les réseaux + cotes altimétriques), l'inspection constatait que la buse mentionnée par l'exploitant a pour vocation de conduire les eaux d'extinction d'incendie vers le bassin (en cas d'incendie), et non d'évacuer le trop-plein d'eau du bassin de confinement (en temps normal). Si la vanne B3 reste ouverte en temps normal, les eaux pluviales sont donc collectées dans le bassin. Par ailleurs, il n'existe pas in fine de point d'évacuation de ces eaux.</p> <p>Lors de la visite de 2023, l'exploitant avait transmis sa procédure de confinement modifiée (cf. annexe), indiquant que la vanne B3 doit être fermée en temps normal (pour empêcher le remplissage du bassin de confinement en eaux pluviales via les réseaux), et qu'elle doit être ouverte en cas de confinement.</p> <p>Lors de la visite de 2025, l'inspection a constaté que les vannes A1, A2, B3, B4 ainsi que 1 (située au sud des bâtiments B) se trouvaient bien dans la position préconisée par la procédure en temps normal). En revanche, elle a constaté que le bassin de confinement était de nouveau rempli d'eau jusqu'au niveau file d'eau de la buse associée à la vanne B3 (comme en 2022). D'après le plan des réseaux, cela représente un remplissage d'environ 50 % du bassin d'une capacité de 2 400 m<sup>3</sup>, soit une capacité de confinement de 1 200 m<sup>3</sup> inférieurs aux 2 060 m<sup>3</sup> requis.</p> |

| <b>Demande à formuler à l'exploitant à la suite du constat :</b> <p>→ L'exploitant doit mettre en place les mesures pour garantir la capacité de confinement de 2 060 m<sup>3</sup> (marquage du niveau d'eau à ne pas dépasser dans le bassin en temps normal, vidange du bassin notamment suite à des épisodes pluvieux, procédures associées, ...), comme demandé en 2022 et 2023. À défaut, une mise en demeure pourra être proposée.</p> |

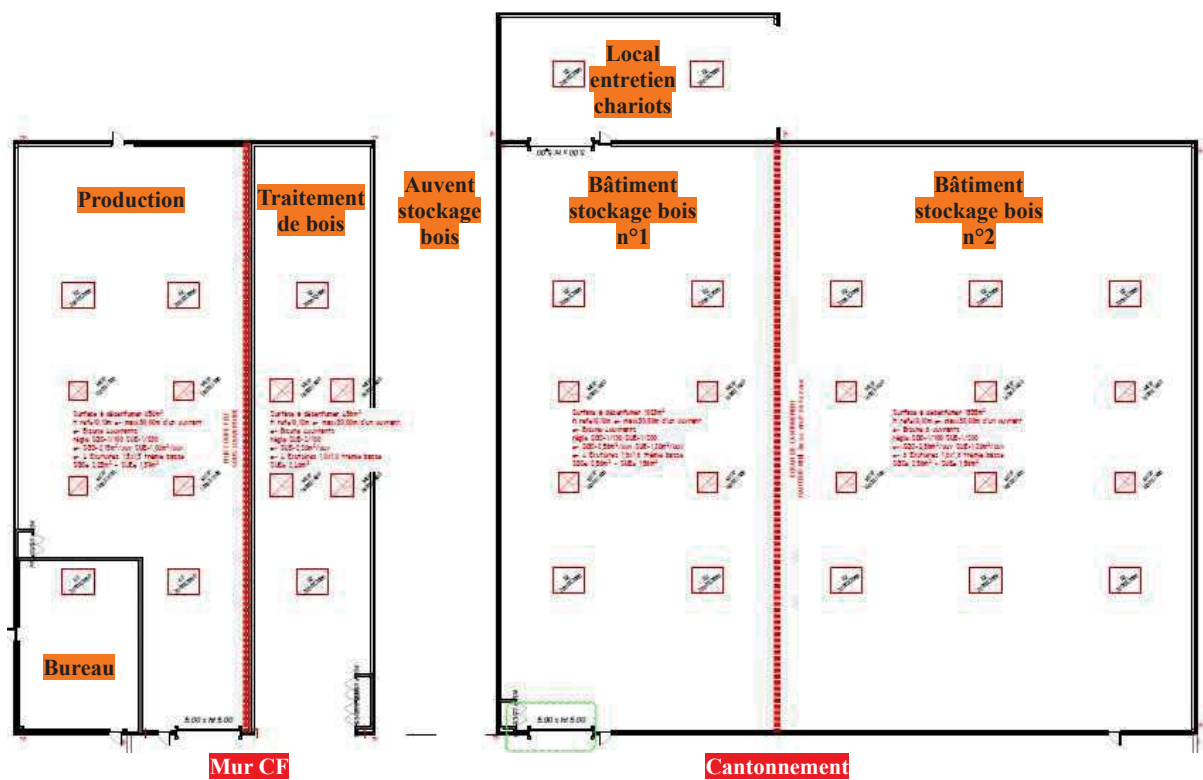
Extrait du plan de l'extension de 2018

| <b>Constats :</b> <p>Lors de la visite de 2019, l'exploitant n'avait pas été en mesure de présenter les justificatifs relatifs aux exutoires de fumées pour l'extension de 2018.</p> <p>Lors de la visite de 2023, l'exploitant avait transmis un plan de l'extension sus-citée (cf. plan en annexe) où sont notamment représentés les exutoires de fumées. D'après le plan, les ratios "surface utile des exutoires (SUE)" versus "superficie au sol" pour chaque local ou canton de l'extension sont les suivantes:</p> <ul style="list-style-type: none"><li>- local de production: 0,6 % (1,37 m<sup>2</sup> vs 858 m<sup>2</sup>);</li><li>- local de traitement du bois: 2,1 % (9,84 m<sup>2</sup> vs 456 m<sup>2</sup>);</li><li>- zone de stockage de bois n°1: 0,6 % (6,24 m<sup>2</sup> vs 1 023 m<sup>2</sup>);</li><li>- zone de stockage de bois n°2: 0,6 % (9,36 m<sup>2</sup> vs 1 535 m<sup>2</sup>).</li></ul> <p>Les ratios "SUE" versus "superficie au sol" ne seraient donc pas respectés pour le local de production et pour les 2 zones de stockage de bois.</p> <p>Lors de la visite de 2025, l'inspection a constaté la présence des exutoires de fumée conformément au plan transmis par l'exploitant. Ce dernier a indiqué ne pas avoir réalisé les travaux pour se mettre en conformité.</p> |

| <b>Demande à formuler à l'exploitant à la suite du constat :</b> <p>→ <b>L'exploitant doit réaliser les travaux de retour à la conformité de son dispositif de désenfumage.</b></p> <p>Dans le cas où l'exploitant serait dans l'impossibilité de respecter la prescription, il devra transmettre au préfet un dossier de demande d'aménagement, accompagné des éléments d'appréciation nécessaires (argumentation solidement étayée de l'impossibilité de se mettre en conformité, proposition de mesures compensatoires, ...). La fourniture d'un <u>avis favorable du SDIS49</u> est également attendu.</p> <p>→ <b>Dans un premier temps, il est demandé à l'exploitant d'indiquer à l'inspection, <u>sous un délai de 1 mois</u>, l'option retenue entre « travaux de mise en conformité » et « demande d'aménagement ».</b> Dans un second temps, l'exploitant devra transmettre, <u>sous un délai 3 mois</u>, un bon de commande pour la réalisation des travaux de mise en conformité ou du dossier de demande d'aménagement, selon l'option retenue. À défaut, une mise en demeure sera proposée au préfet.</p> |
