Rapport de l'Inspection des installations classées

Visite d'inspection du 30 août 2022

FOURNIER

161 route des Sarves

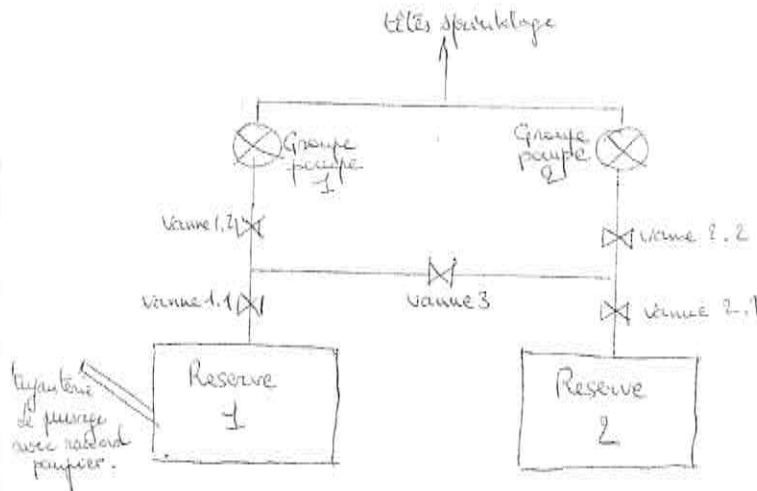
Le dispositif se compose de 2 citernes de capacité pouvant varier de 415 à 450 m³ selon le remplissage, et de 2 groupes de pompage. La citerne n°1 est équipée d'une prise d'eau débouchant en façade et munie d'un raccord pompier. L'ensemble est équipé de vannes manuelles pouvant être cadenassées permettant une interconnexion, selon le schéma suivant:

Ce fonctionnement normal suppose que la vanne 3 soit cadenassée ouverte et que la vanne 1.1 soit cadenassée fermée. Or lors de la visite l'inverse a été constaté, ce qui conduirait en cas de non démarrage du groupe 2 à puiser dans la réserve n°2 dédiée aux pompiers.

La situation est facilement corrigeable en modifiant le cadenassage des vannes. Cependant le fonctionnement normal du dispositif devra être pérennisé par la rédaction d'une consigne claire affichée dans le local pompage.

- de confirmer par écrit sous un délai d'une semaine qu'une réserve unique de 415/450 m³ correspond au dimensionnement de l'installation de sprinklage est suffisante au fonctionnement de cette installation
- de modifier sous un délai d'une semaine le cadenassage des vannes d'isolement de la station de pompage de l'installation de sprinklage afin d'isoler en toutes circonstances la réserve n°1 pour la réserver à l'usage exclusif des pompiers
- de rédiger une consigne précisant les règles de cadenassage des vannes afin de garantir la

configuration précisée ci-dessus, de l'afficher dans le local pompage de l'installation de sprinklage et d'envoyer copie à l'inspection des installations classées, sous un délai d'une semaine.
