## **Rapport de l'Inspection des installations classées**

Visite d'inspection du 08/03/2023

#### **Engie**

1 bis rue Anatole France  
70300 Luxeuil-les-Bains

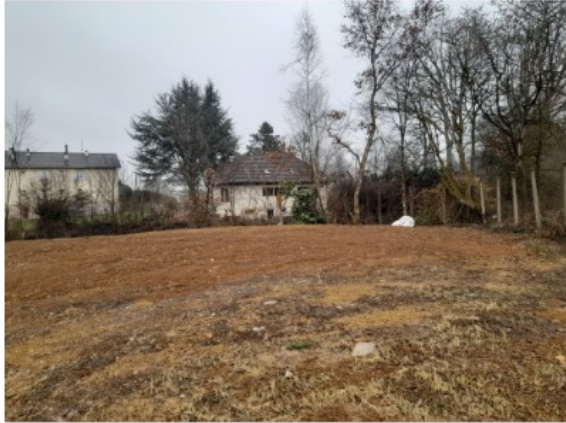
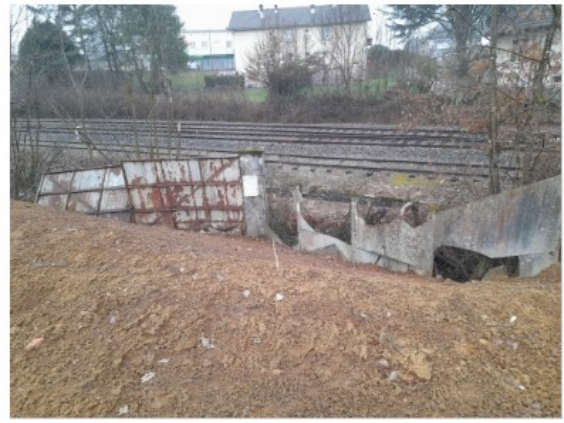
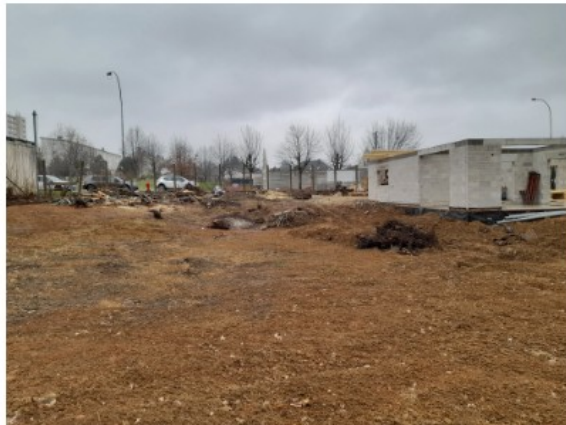
Planche photographique

<b>Constats :</b> Comme indiqué précédemment, le dossier d'ouvrage exécuté en date du 1er décembre 2022 de la société BG Ingénieurs Conseils indique que les travaux ont été réalisés conformément aux dispositions de l'article 4.4 de l'arrêté préfectoral de 2023. Des photographies ont par ailleurs été jointes au dossier, celles-ci montrent les étapes de décapage, de terrassement et mise en œuvre de la membrane anti-racinaire, du remblaiement, et la pose du géotextile. Lors de la visite d'inspection, il a pu être constaté que le terrain a fait l'objet de travaux de terrassement, certains piquets relatifs à la délimitation des mailles étaient encore présents (voir planche photographique en annexe).
<b>Type de suites proposées :</b> Sans suite
<b>Proposition de suites :</b> Sans objet
