## **Rapport de l'Inspection des installations classées**

Visite d'inspection du 28/11/2023

#### **SICO**

577 rue du Pommarin  
ZI Centr'Alp  
38430 Moirans

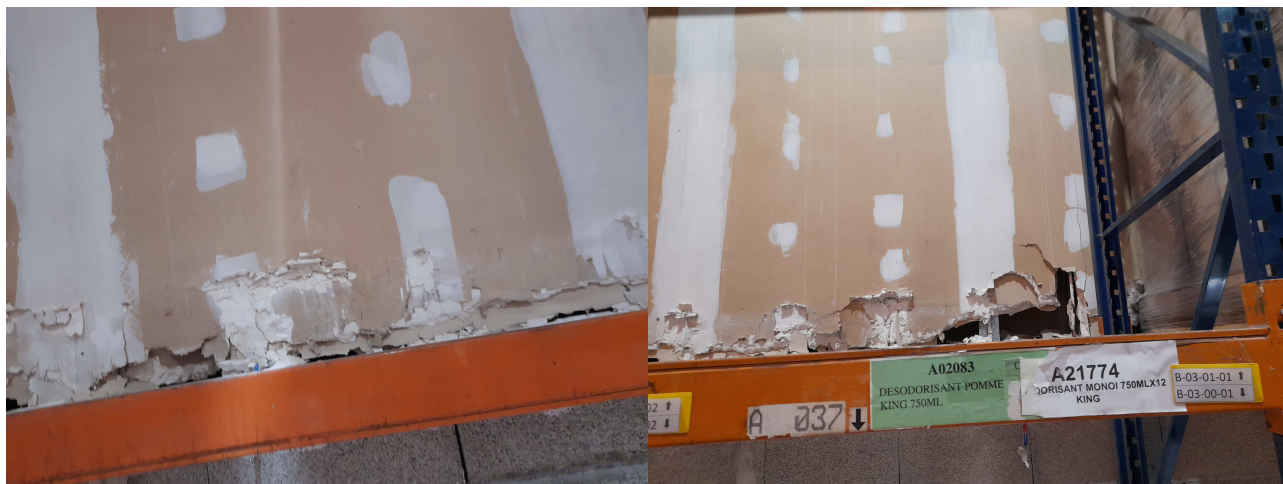
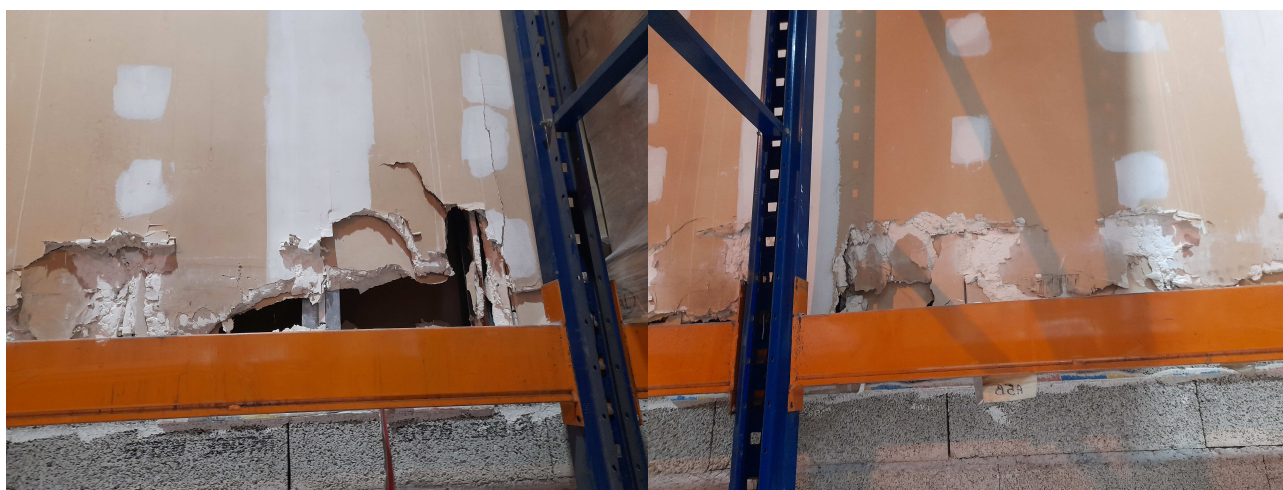
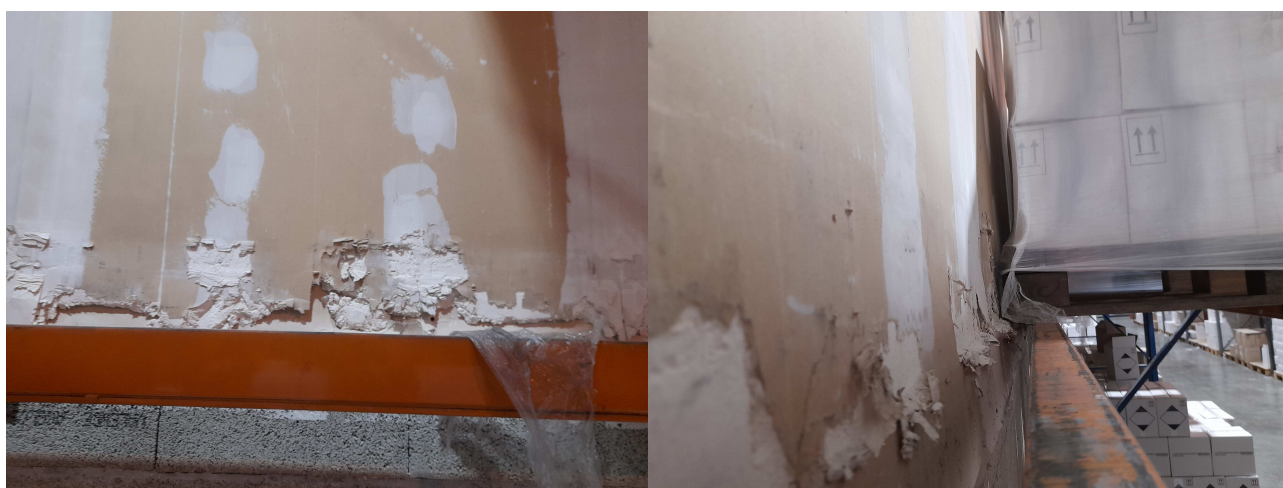
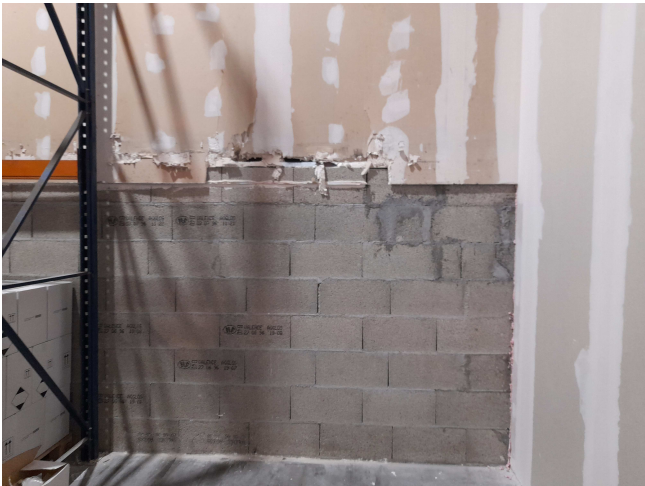
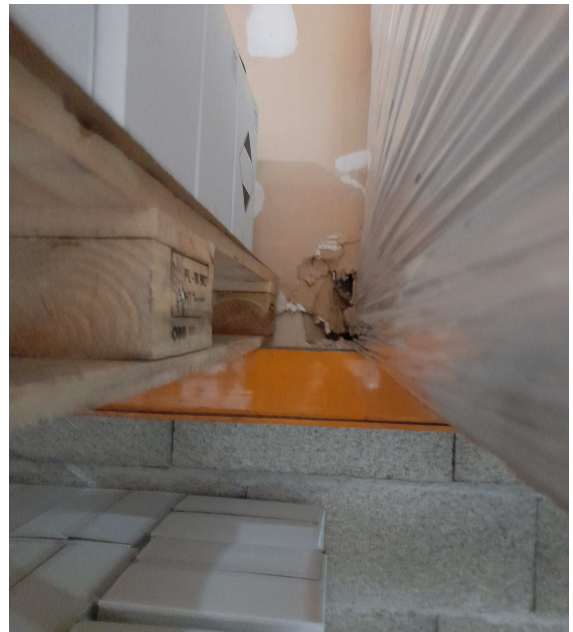
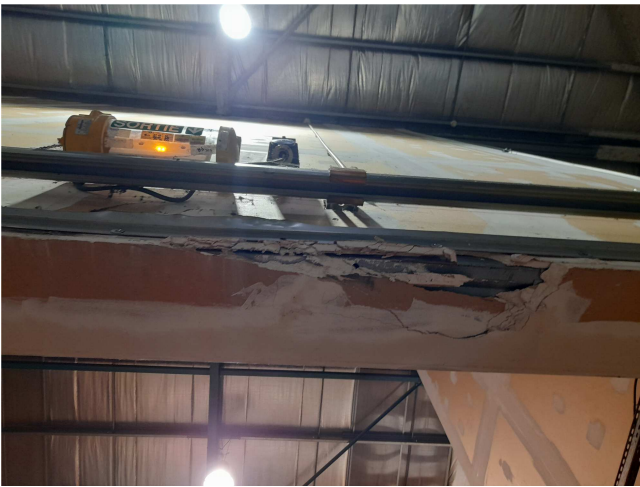
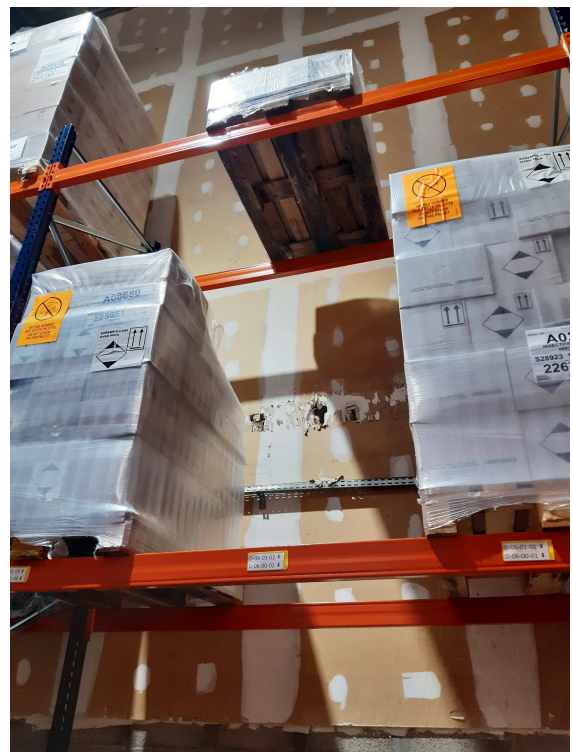
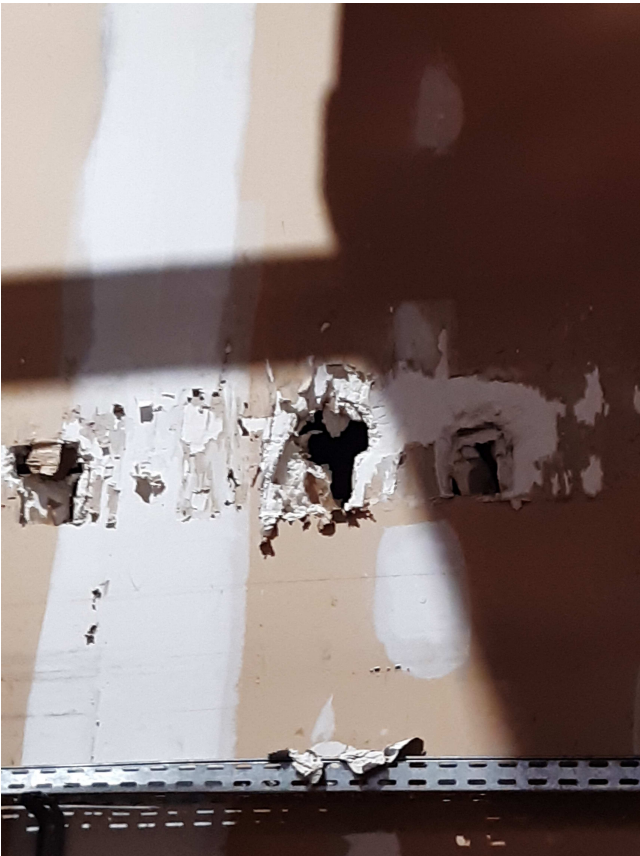
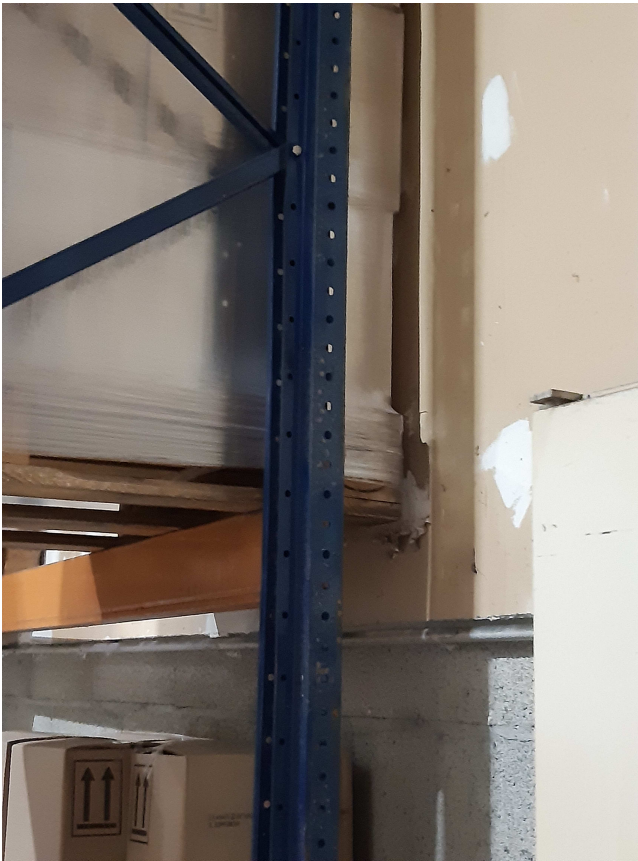
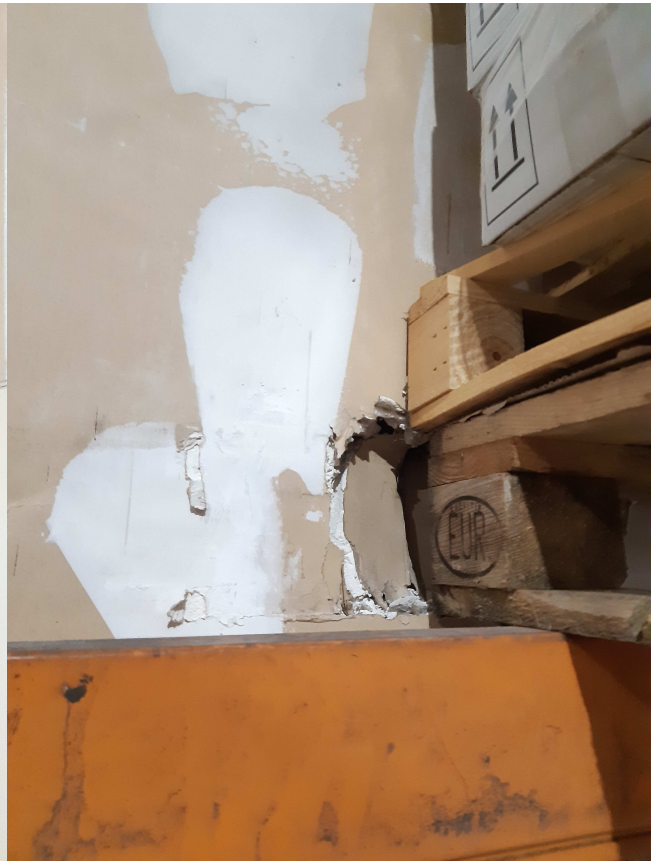
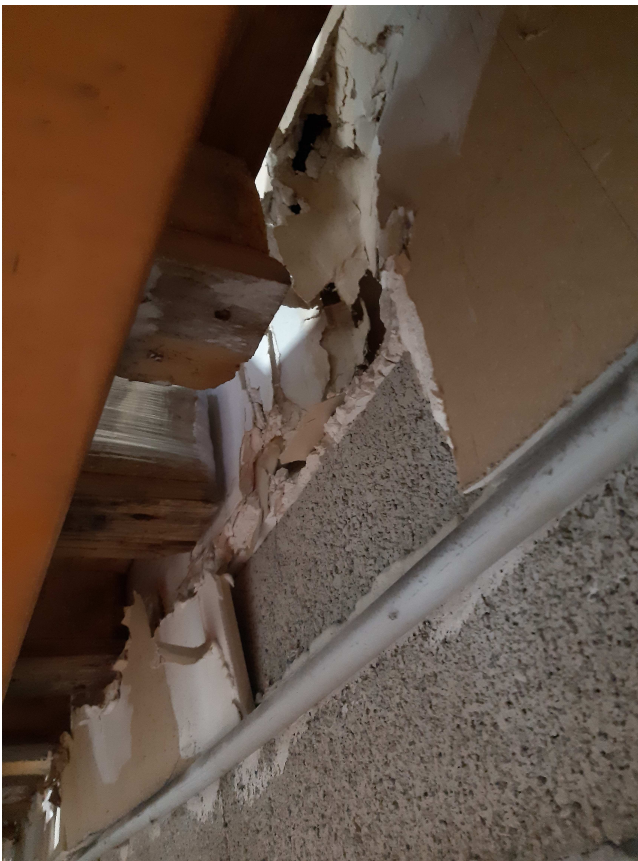
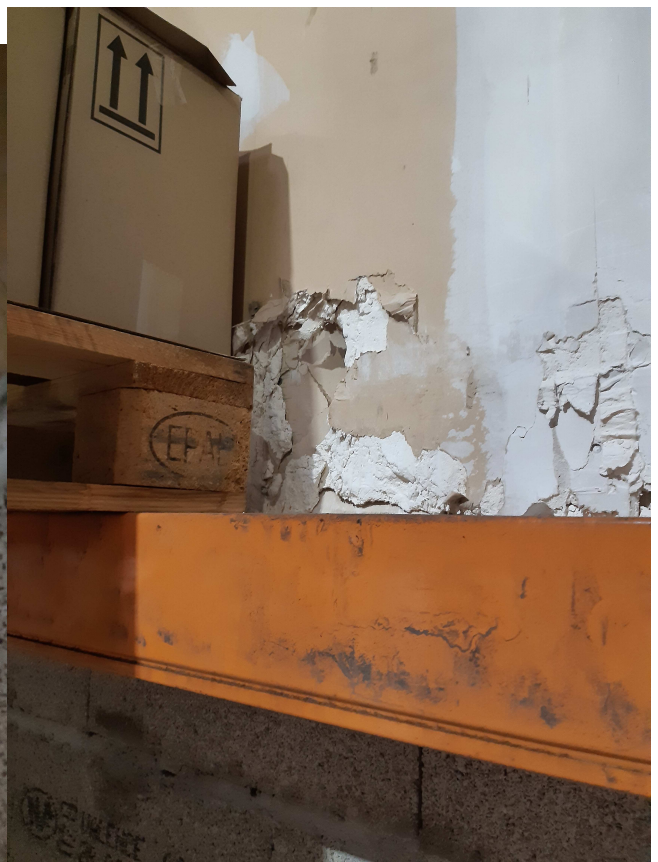
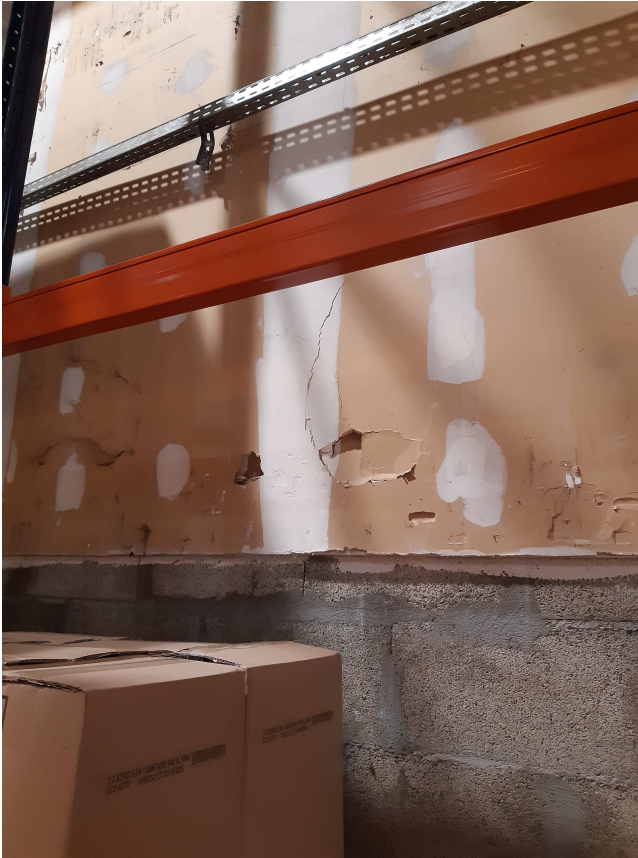
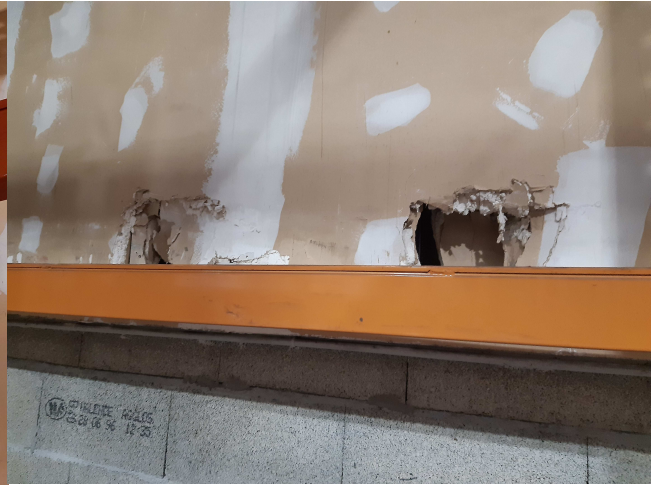
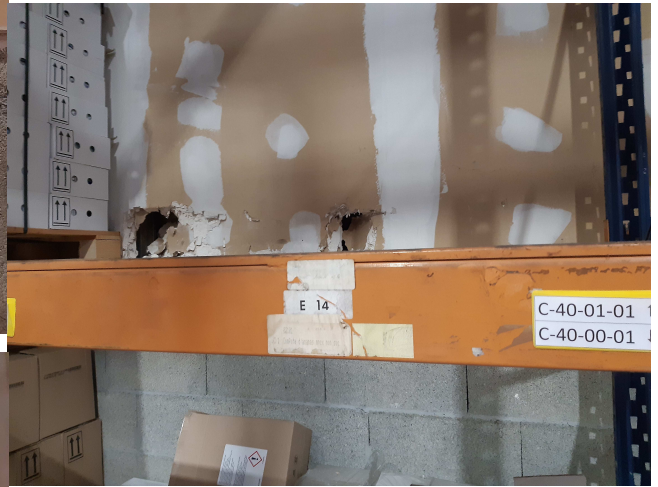
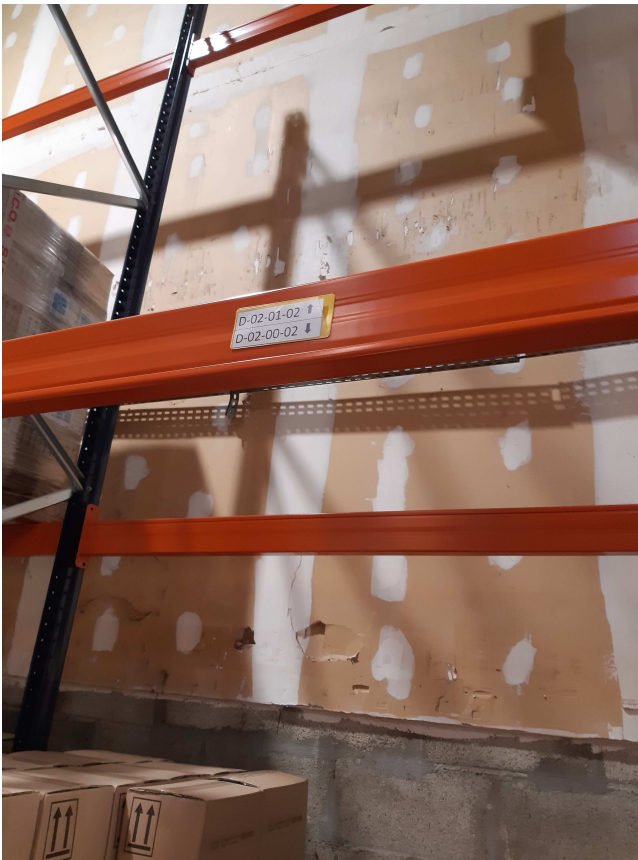
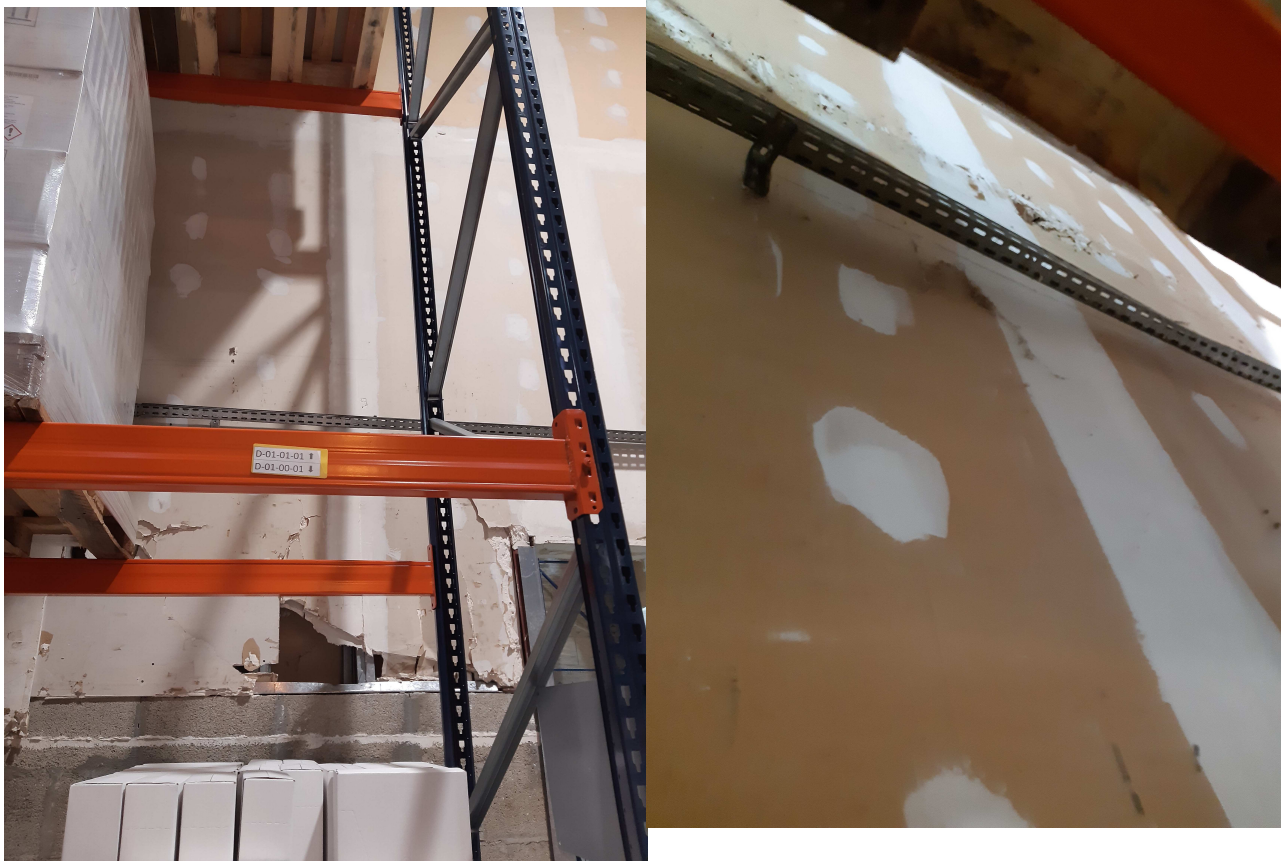
# ANNEXE 1 :

Lors de la visite terrain, il a été constaté l'importante dégradation (voir point de contrôle 6) de l'ensemble des murs coupe-feu des cellules A à C (à l'exception de ceux nouvellement installés). L'intégrité de ces murs constituant une hypothèse de base de la modélisation présentée en séance et susvisée, celle-ci ne peut donc pas être considérée comme valide et aucun élément ne permet à l'heure actuelle de confirmer qu'en cas de survenue d'un des trois scénarios d'incendie visés dans la prescription, les effets thermiques restent contenus dans les limites du site.

| <p><b>Constats :</b></p> <p>Comme indiqué précédemment, il a été constaté la dégradation importante des murs coupe-feu du bâtiment 6 (voir photos en annexe 1) constitués de deux couches de placoplâtre traitées pour résister au feu enfermant une quantité d'air isolante. Or ces murs-coupe feu ne sont pas protégés et sont directement en contact avec les racks et les palettes. Les multiples manipulations de celles-ci ont conduit à percer le mur en de très nombreux endroits, annulant ainsi tout effet coupe-feu du mur.</p> <p>L'Inspection a également constaté pour la seconde fois la dégradation de la porte coupe-feu de la cellule B, ce qui conduit à la maintenir ouverte par une cale.</p> <p>La prescription est non conforme. Il est attendu de l'exploitant la remise en état dans les meilleurs délais des murs coupe-feu abîmés, à la suite de laquelle les murs devront faire l'objet d'une expertise par un organisme extérieur à SICO qui justifiera la tenue au feu sur 2 heures.</p> <p>Un arrêté préfectoral de mise en demeure est proposé au préfet sur ce point.</p> |

Photos prises lors de la visite du 28 novembre 2023 témoignant de la dégradation des murs coupe-feu
