## **Rapport de l'inspection des installations classées**

Visite d'inspection du 22/06/2023

#### **La laiterie de Bresse**

Références : CD/CD/2023/L\_252  
Code AIOT : 0005401062

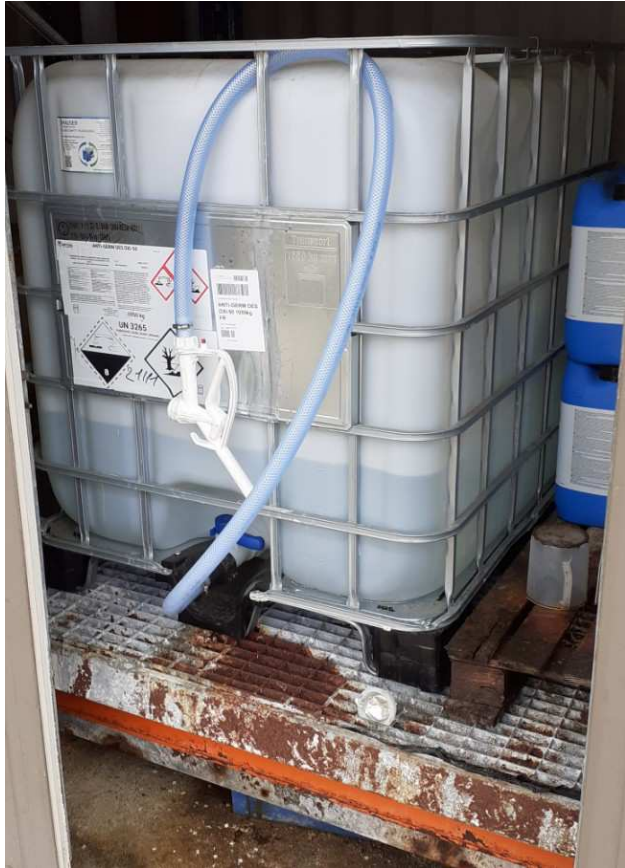
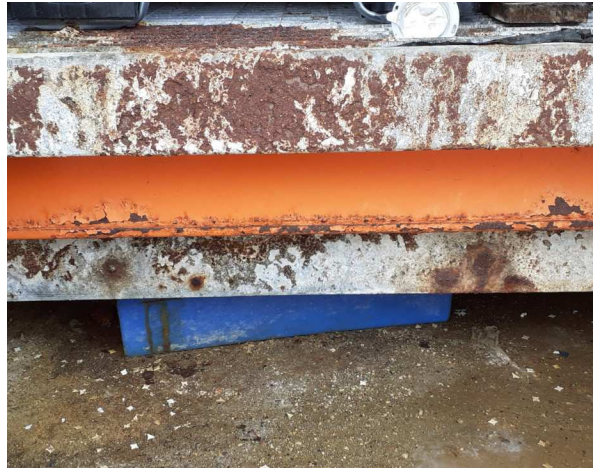
La capacité de rétention de la cuve de 1000 l d'ANTIGERM DES OXI 50 (désinfectant - mentions de danger : corrosif et dangereux pour l'environnement aquatique) présente des signes d'une dégradation importante :

- la grille de la rétention est oxydée, avec des amas et des coulures ;
- des coulures et des taches sont visibles sur le sol, sous la cuve.

L'exploitant a mis une bassine métallique en dessous de la cuve. Cette bassine contient, au jour de l'inspection, un liquide trouble et quelques amas de précipités.

**NON-CONFORMITE :** l'étanchéité de la rétention associée à la cuve de 1000 l d'ANTIGERM DES OXI 50 n'est pas assurée.

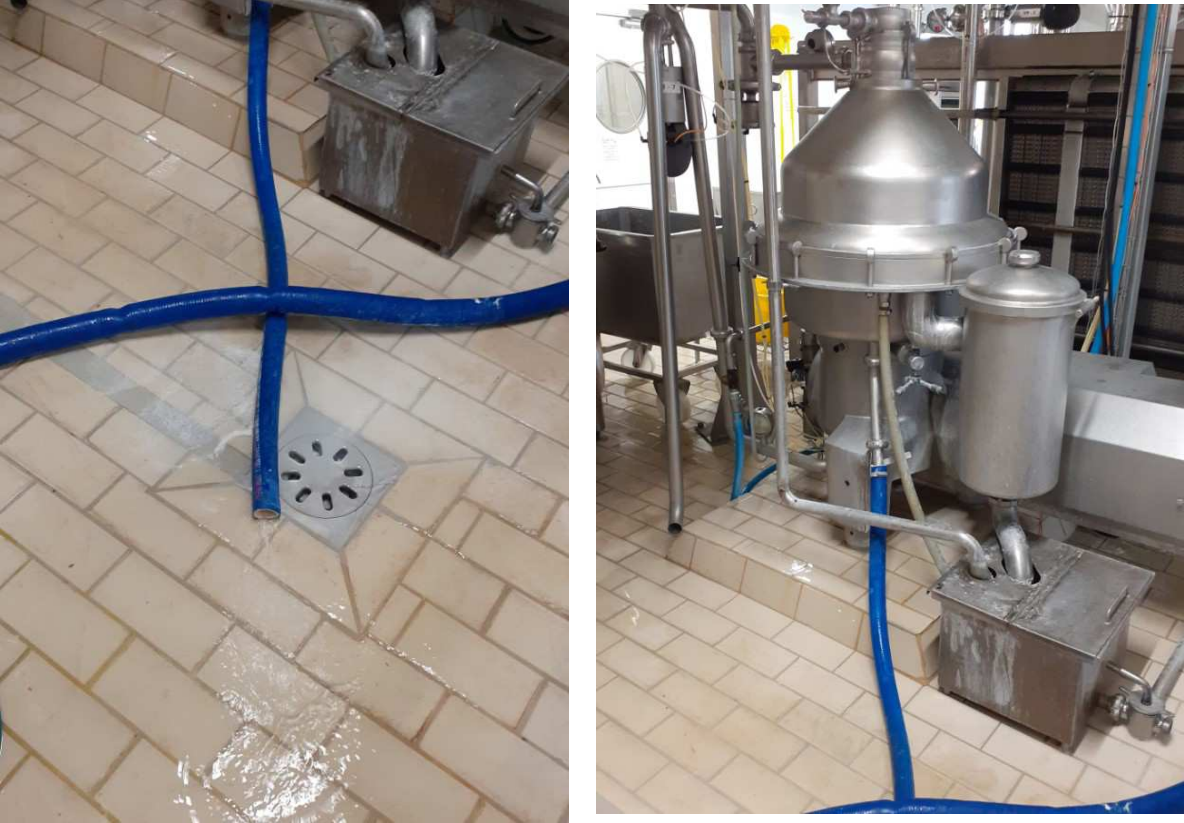
| <b>Constats :</b> Plusieurs équipements restent refroidis par des systèmes à eau perdue (circuit ouvert). C'est notamment le cas de l'écrémeuse : |
| L'exploitant explique que dans le cas de la réfrigération en circuit fermé, le lait, le sérum ou la crème peuvent être contaminées au contact des pièces refroidies. |

| Dans l'étude technico-économique de réduction des consommations d'eau, dont une version consolidée a été remise le jour de l'inspection, l'exploitant s'engage à remplacer les systèmes de refroidissement en circuit ouvert par des systèmes en circuit fermé avant la fin de l'année 2025. A noter que selon ce document, l'écrémeuse représente à elle seule environ 5% de la consommation moyenne en eau des installations. |
