## **Rapport de l'Inspection des installations classées**

Visite d'inspection du 18/07/2022

#### **STEHLY (ISDI illégale)**

Références : UID257090/SPR/FN/NP 2023 - 0201F  
Code AIOT : 0100008466

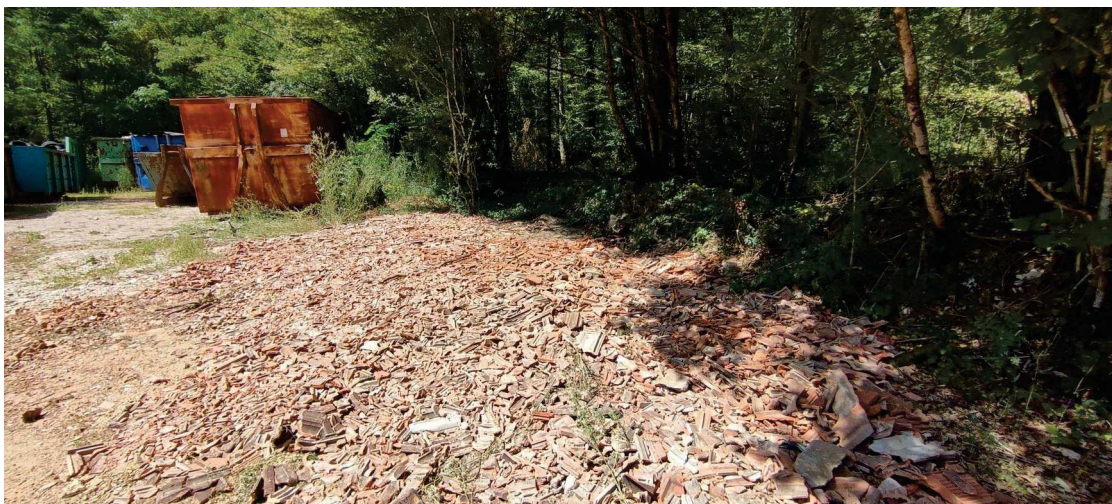
| <p><b>Prescription contrôlée :</b><br/>Critères de classement vis-à-vis de la rubrique 2670-3 : installation de stockage de déchets inertes.</p> <p><b>Constats :</b> La première partie du site (en venant depuis le chemin qui débouche sur la RD 5) est constituée d'un sol remblayé, plan (épaisseur de remblai difficile à évaluer, mais potentiellement faible étant donné le niveau du sol naturel aux alentours) sur lequel sont positionnées 14 bennes de formats différents.</p> <p>La seconde (au-delà du petit merlon) est libre de toute occupation. Elle est également constituée d'un sol remblayé (<i>a priori</i> par des déchets), plan, avec une épaisseur de remblai assez considérable : à l'extrémité Ouest, l'épaisseur du remblai peut être grossièrement évaluée à 5 mètres environ, sur plusieurs centaines de mètres carrés (la surface de la partie Ouest de la parcelle, peut être évaluée d'après le Géoportail, à 300 / 400 mètres carrés ; la superficie totale remblayée par des déchets, peut être évaluée de la même manière autour de 1000 mètres carrés).</p> <p>L'exploitant, contacté téléphoniquement en marge de ce contrôle, conteste la responsabilité du remblaiement de la parcelle : il indique y avoir seulement installé ses bennes et son engin permettant de les remplir / décharger, et avoir mis en place le merlon de séparation entre la partie « utile » (à l'Est) du site, et la partie (Ouest) non utile à son activité. Il a également précisé avoir recours à cette parcelle du fait qu'il ne disposerait plus de suffisamment de place sur son site – autorisé – situé sur la commune de Misery Salines (à 850 m à vol d'oiseau).</p> <p>Des agents de la mairie de la commune, contactés le jour du contrôle, ont indiqué que cette clairière est notoirement connue pour avoir servi de décharge communale ; les responsabilités en matière d'apports de déchets inertes sur l'ensemble de la parcelle (aujourd'hui propriété Stehly), sont dès lors difficiles à établir.</p> <p>Cependant, dans les talus de cette partie (au Nord et à l'Ouest au moins, pour ce qui a pu être visualisé précisément), seules quelques touffes de végétation de type « mauvaises herbes » se sont développées malgré la présence de terre, ce qui milite en faveur de l'hypothèse selon laquelle les déchets présents (au moins en périphérie) ont été déversés très récemment. Le caractère inerte des déchets (visibles en périphérie) déversés ne fait en revanche pas de doute (terres, pierres, tuiles concassées, essentiellement). Un engin professionnel est présent : mini-pelle de marque CAT, appartenant à la société Fers et Métaux Services à Devecey (autocollant sur l'arrière de l'engin). Elle est équipée d'un godet, ce qui semble relativement peu adapté au maniement des déchets présents dans les bennes, et peut plutôt faire penser à une utilisation en vue de manipuler des déchets inertes.</p> <p>En raison des incertitudes qui pèsent sur les responsabilités relatives à l'apport de déchets inertes sur le site (dont certains ont potentiellement été opérés avant que la parcelle devienne propriété Stehly), aucune suite administrative ou pénale n'est engagée à ce stade.</p> <p><b>Observations :</b> L'exploitant est appelé à faire part de tout élément dont il dispose, qui serait de nature à confirmer ses affirmations selon lesquelles la parcelle était déjà remblayée par des déchets lorsqu'il en a pris possession.</p> |

Remblai à l'entrée du site

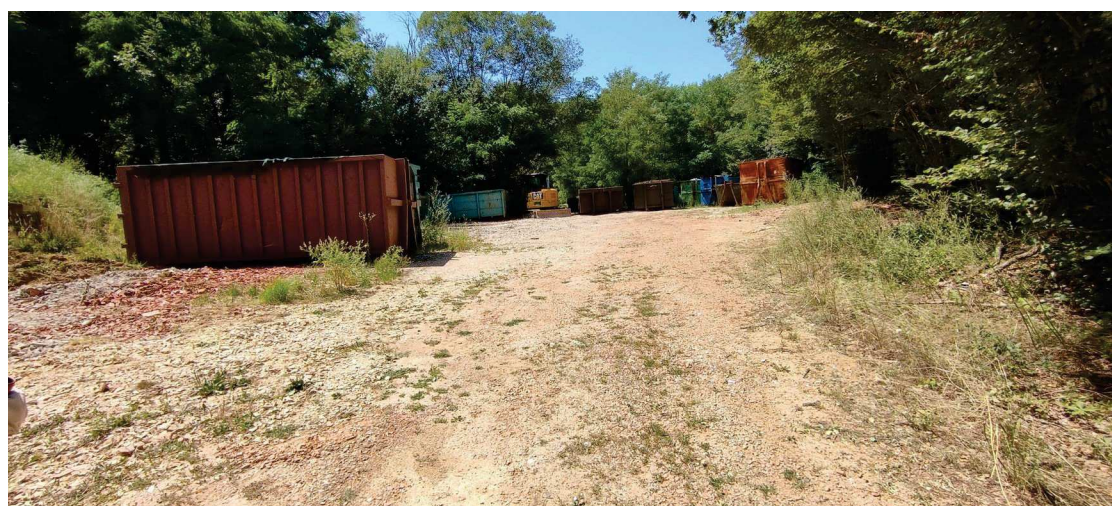
Zone de stockage des bennes

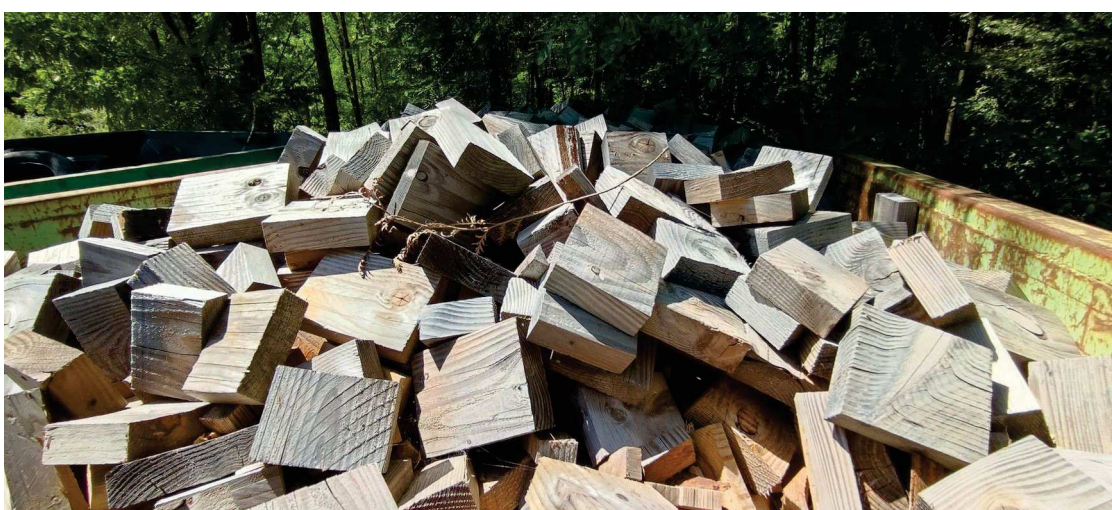
Benne de déchets bois

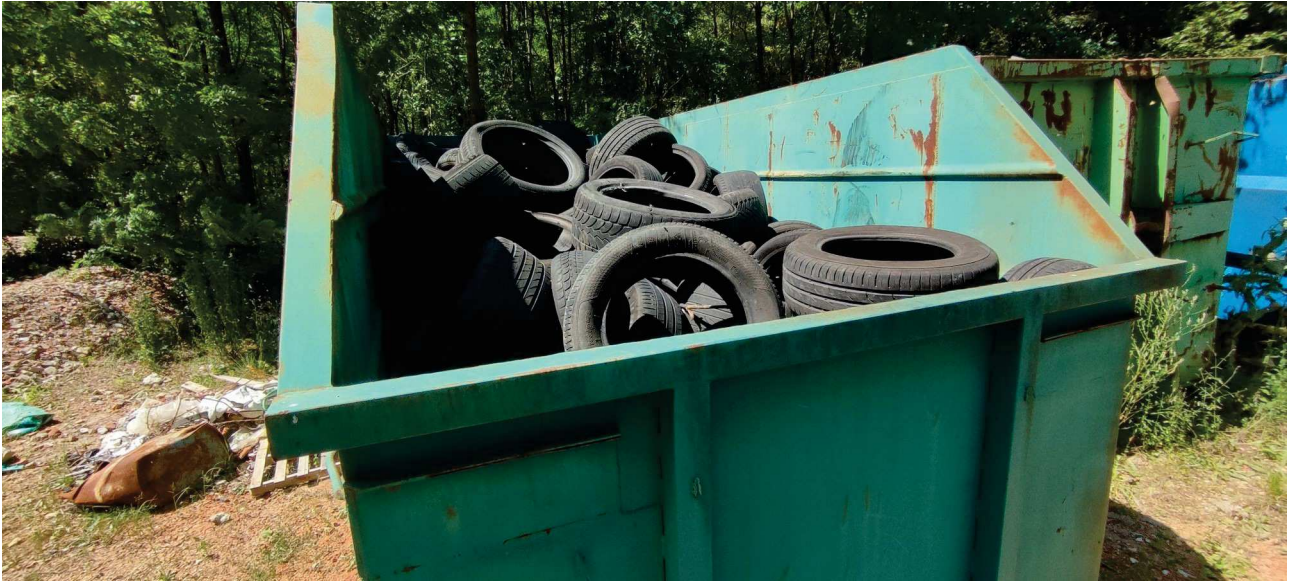
Benne de pneus usagés

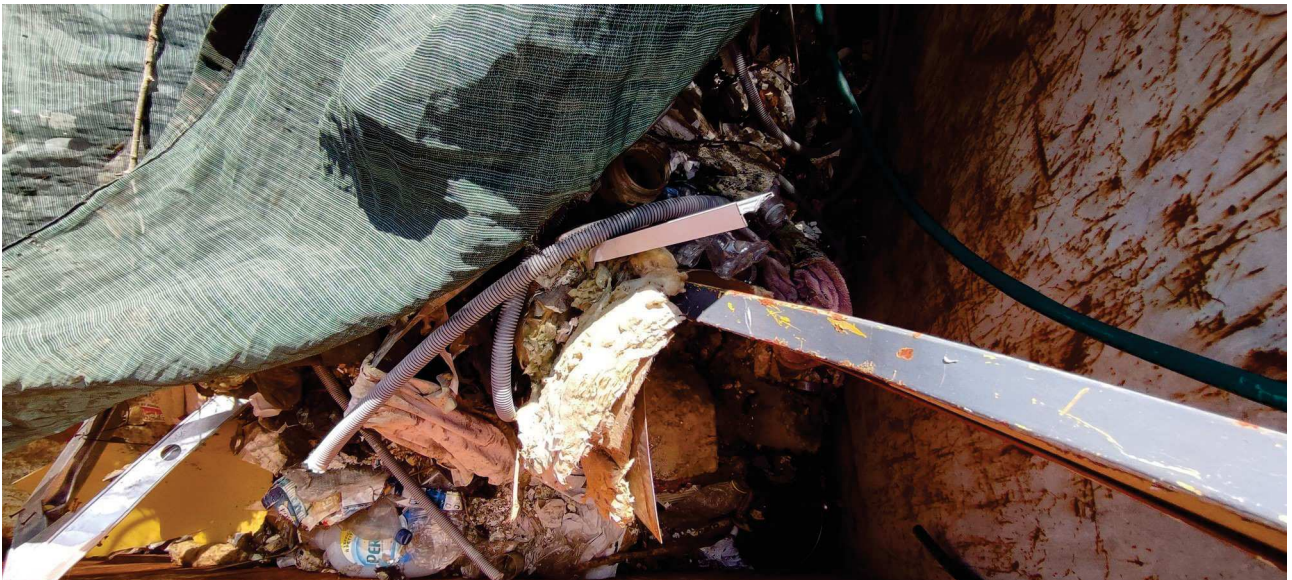
Benne de déchets divers

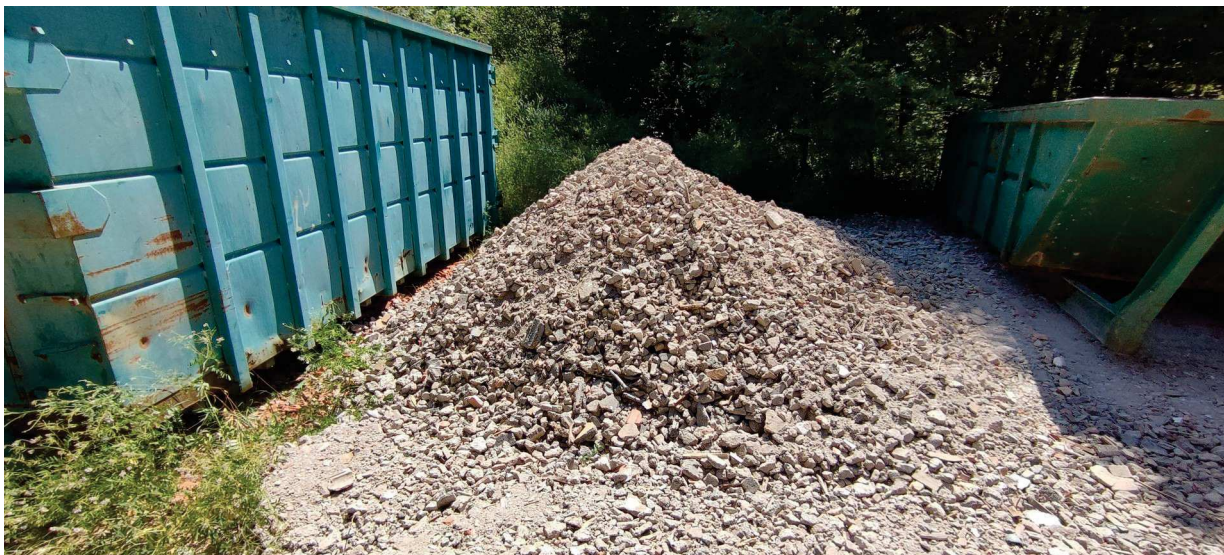
Monticule de déchets inertes en dehors des bennes

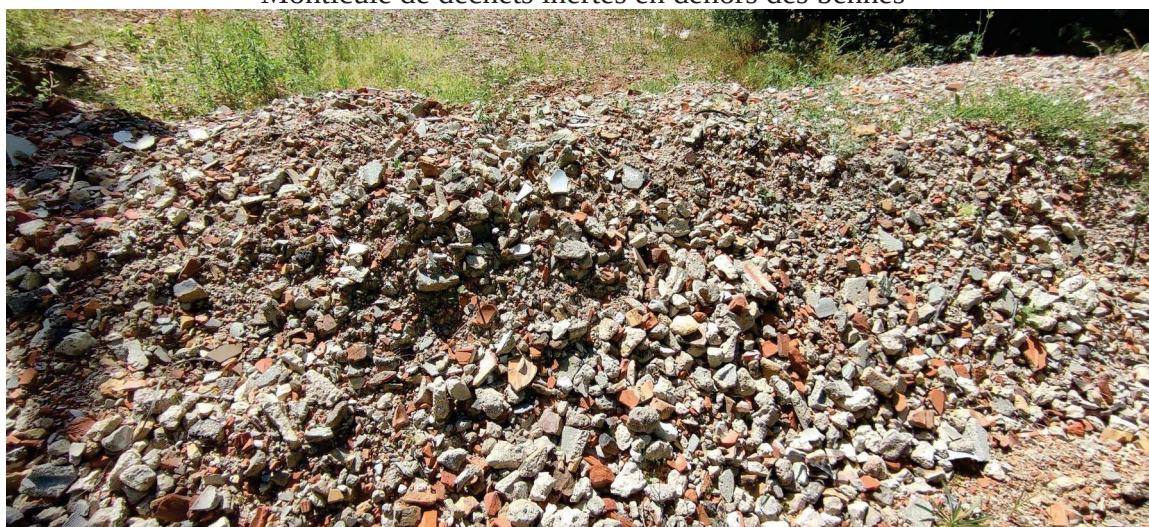
Le site n'est pas clôturé. Il est scindé en deux parties, séparées par un « merlon » d'un peu moins d'1 mètre de haut, constitué de matériaux / déchets minéraux concassés (de granulométrie très régulière : déchets de béton, tuiles, etc.).

Merlon séparant la parcelle en deux

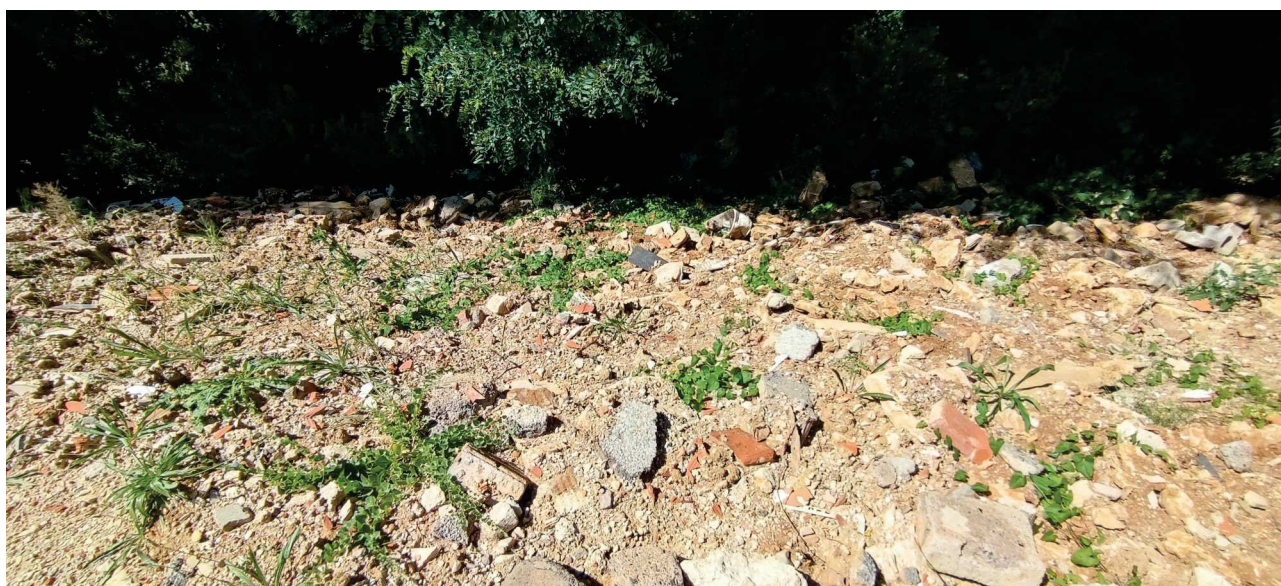
La parcelle sur laquelle sont stockées des bennes, et dont l'assise est constituée par un remblai plus ou moins épais sur environ 1000 mètres carrés (avec jusqu'à 5 m d'épaisseur de remblai semblant très récent, au moins dans la périphérie Nord et Ouest), est utilisée par l'exploitant par commodité, son site principal voisin étant trop encombré.

Talus depuis le sommet

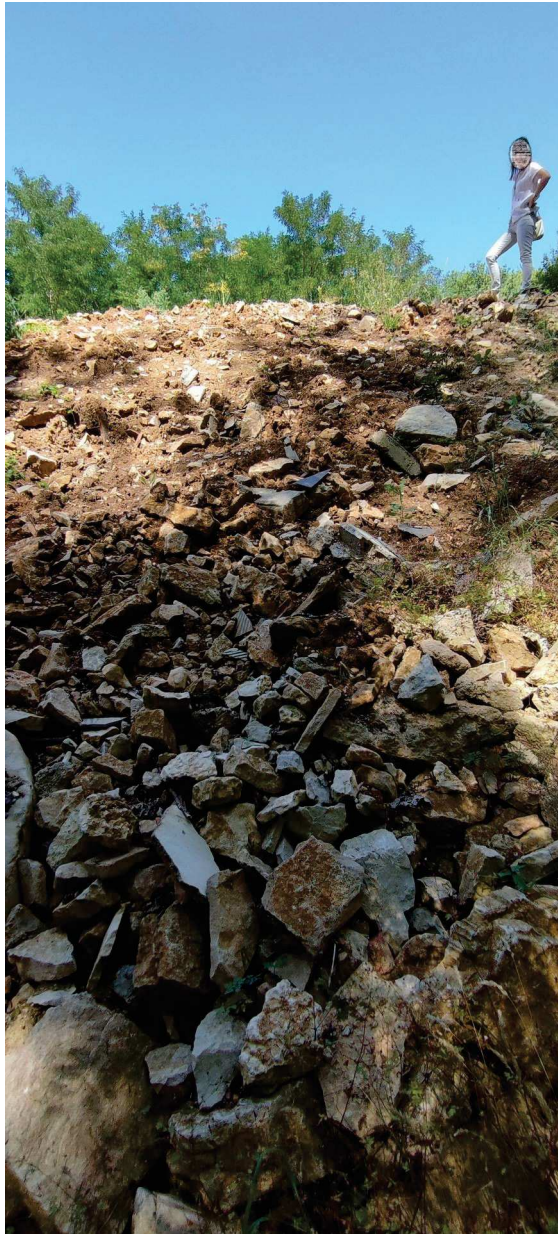
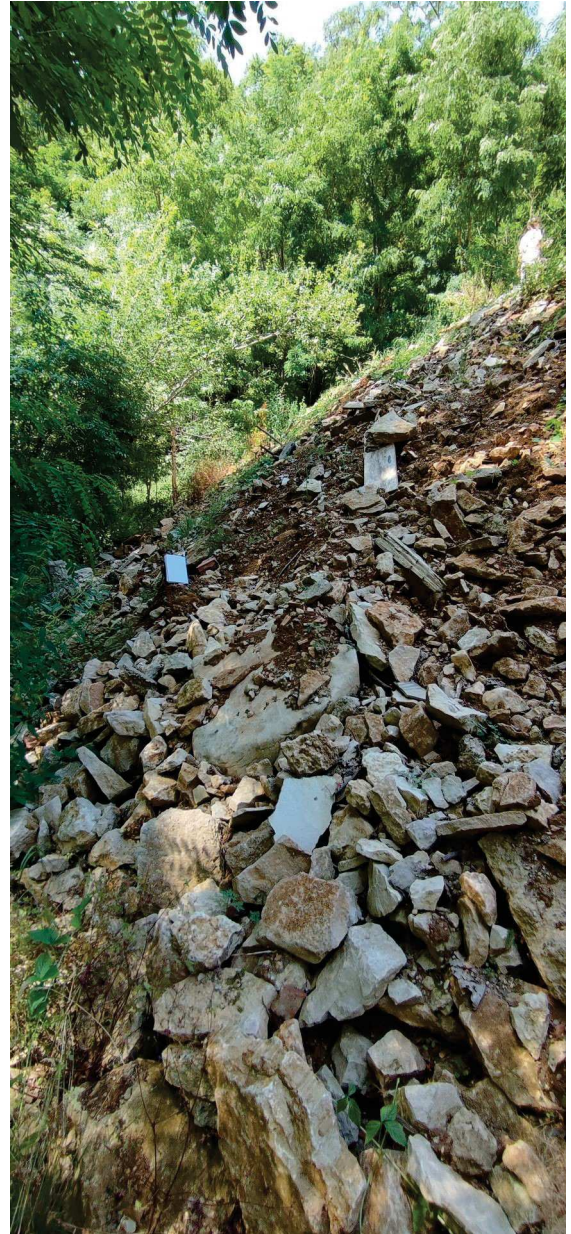
Hauteur du talus depuis le haut et le contre-bas

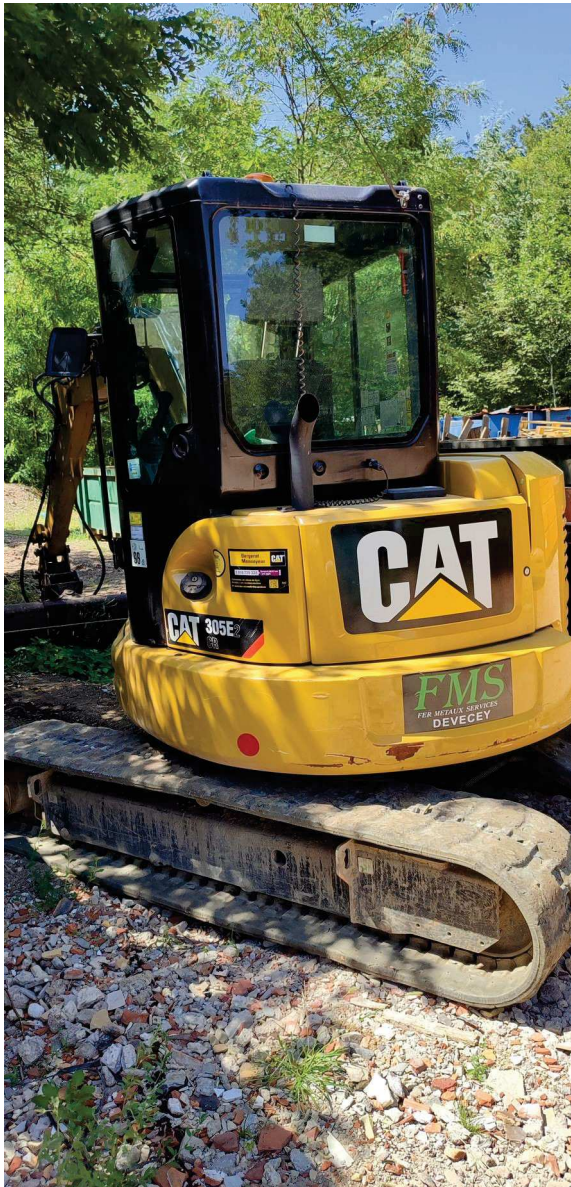
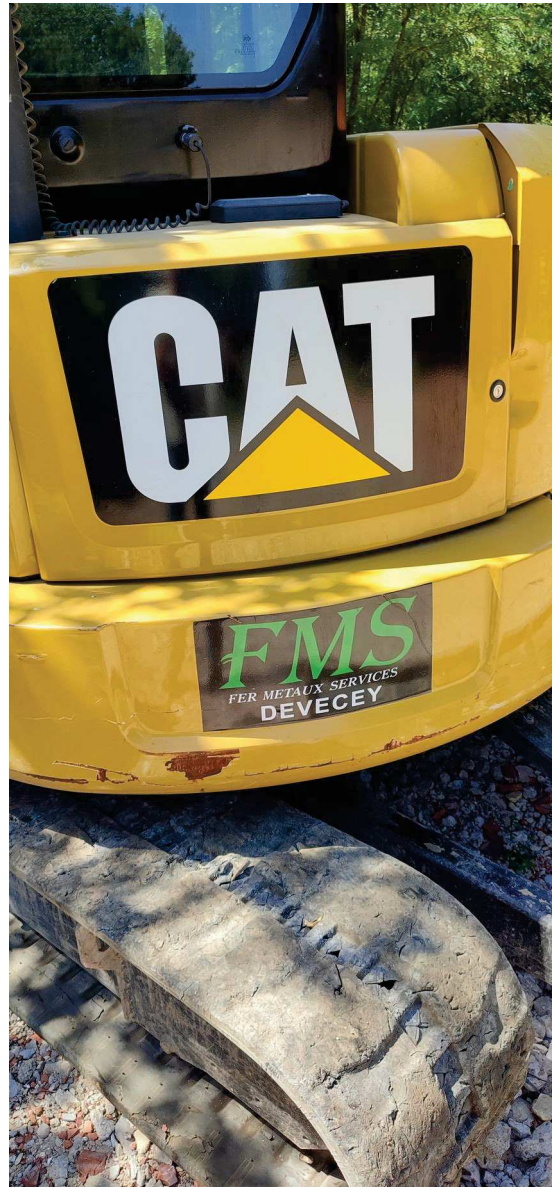
Mini pelle
