Rapport de l'Inspection des installations classées

Visite d'inspection du 17/11/2022

EDILIANS

Le présent rapport rend compte de l'inspection réalisée le 17/11/2022 dans l'établissement EDILIANS implanté La Baudonnière 61700 DOMPIERRE. Cette partie « Contexte et constats » est publiée sur le site Géorisques (<https://www.georisques.gouv.fr/>).

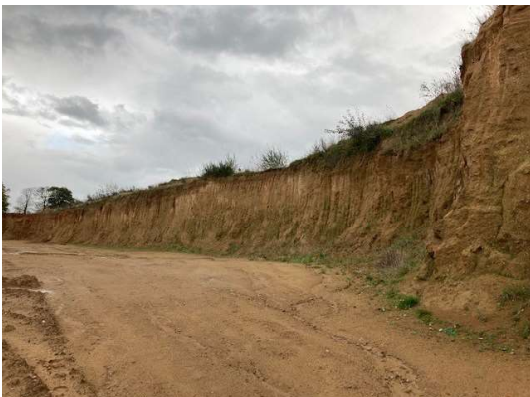
La visite n'a pas conduit au constat de non-conformité majeure par rapport aux prescriptions applicables. Il a toutefois été constaté que la hauteur maximale du front de taille en cours d'exploitation n'était pas respectée. Les actions correctrices doivent être apportées rapidement afin de retrouver les marges de sécurité suffisantes en matière de stabilité.

Constats : Le plan topographique en date du 27 mai 2021 a été remis le 5 décembre 2022. Le plan topographique pour l'année 2022 devra être communiqué. Dans le secteur Est, deux gradins ont été constitués en partie nord, avec une banquette horizontale de 5,5 m. Les gradins présentent une pente de l'ordre de 45°. Au niveau du front en cours d'exploitation, il a été constaté que la hauteur était supérieure aux 5 mètres maximaux autorisés, ce qui est confirmé par les cotes du plan topographique de 2021 transmis (hauteur jusqu'à 6 m par endroits). La pente de 89° semble en revanche respectée. La cote de fond se situe entre 195 et 196 mNGF selon le plan topographique de 2021. Aucun pompage de nappe n'a été constaté.
Type de suites proposées : Avec suites
Proposition de suites : Lettre de suite préfectorale
Proposition de délais : 2 mois

Front en cours d'exploitation

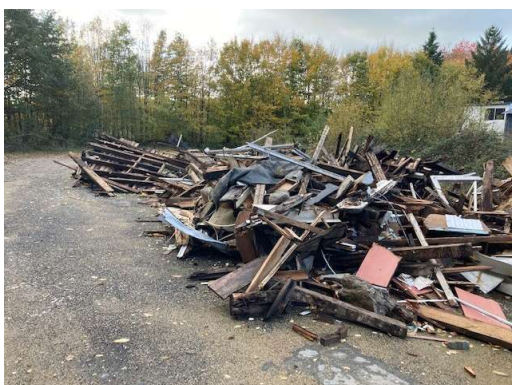
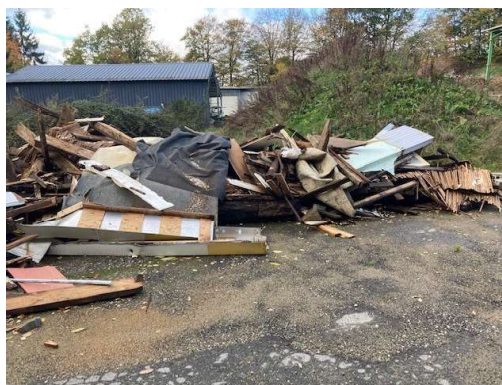
Référence réglementaire : Arrêté Préfectoral du 17/04/2008, article 24
Thème(s) : Risques chroniques, Propreté du site
Point de contrôle déjà contrôlé : Sans Objet
Prescription contrôlée : L'exploitant prend toutes les dispositions nécessaires dans la conduite de l'exploitation pour limiter les risques de pollution des eaux, de l'air ou des sols et de nuisance par le bruit, les vibrations et l'impact visuel, notamment par la mise en œuvre de techniques propres. L'ensemble du site et ses abords placés sous le contrôle de l'exploitant sont maintenus en bon état de propreté. Les bâtiments et installations sont entretenus en permanence. Les voies de circulation internes et aires de stationnement des véhicules sont aménagées et entretenues.
Constats : Lors de la visite, il a été constaté, sur les terrains d'emprise de la carrière, la présence de déchets de déconstruction liée à l'activité de la société TP Besnard Prével, exercée sur les terrains situés au sud ouest de la carrière. Par courriel du 22 décembre 2022, l'exploitant indique avoir fait procéder à l'évacuation des déchets le jour de l'inspection.

Dépôt de déchets de déconstruction constaté le 17 novembre 2022 :
