Rapport de l'Inspection des installations classées

Visite d'inspection du 28/08/2025

CASSE AUTO MANCELLE

704 Chemin de la Lande de Montgriveau
72560 Changé

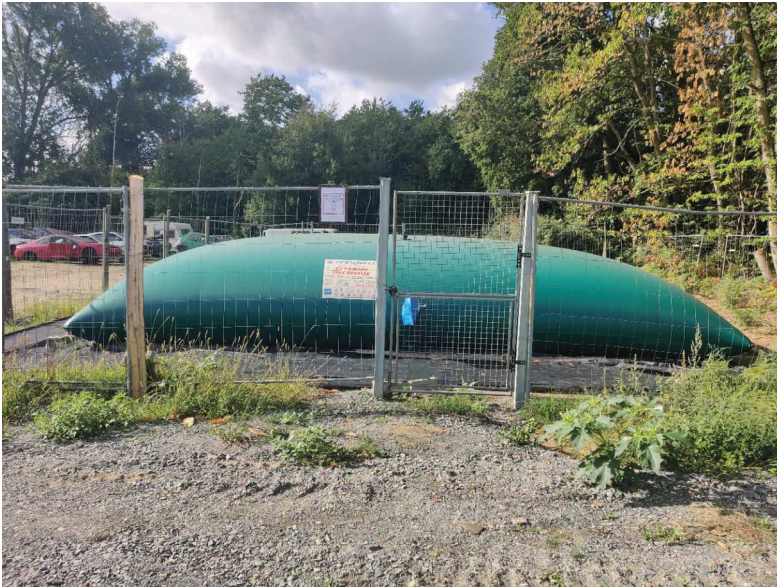
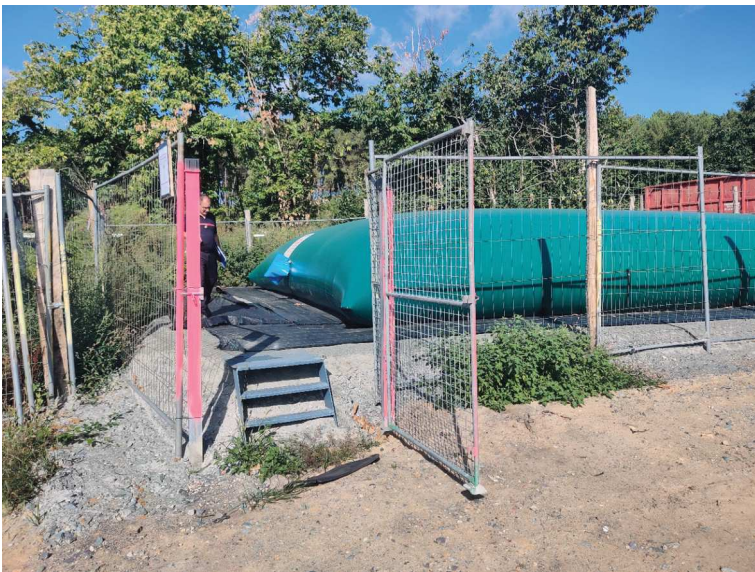
Afin de satisfaire cette exigence, l'exploitant propose l'implantation d'une borne incendie ainsi que de deux poches d'eau souples de 120 m³ chacune, réparties sur son site.

- Les panneaux de direction et de position des deux poches d'eau (n° 138 et n° 139) ne sont pas conformes au format réglementaire défini par le SDIS 72 : dimensions incorrectes, absence de fond rétro-réflexion, visibilité insuffisante en entrée pouvant retarder l'intervention des services de secours.
- L'exploitant n'est pas en mesure de justifier du débit effectif à la pression de 1 bar de la borne incendie implantée sur le site.

Post-visite et par mail du 22 septembre 2025, le représentant du SDIS 72 a fourni à l'inspection les attestations de réception des réserves n° 138 et n°139 concluant qu'elles sont opérationnelles et conformes aux exigences normatives réglementaires en vigueur.

Deux réserves à incendie

L'exploitant a indiqué qu'il allait engager sans délai des mesures correctives afin de se mettre en conformité avec les prescriptions applicables en matière de défense contre l'incendie.

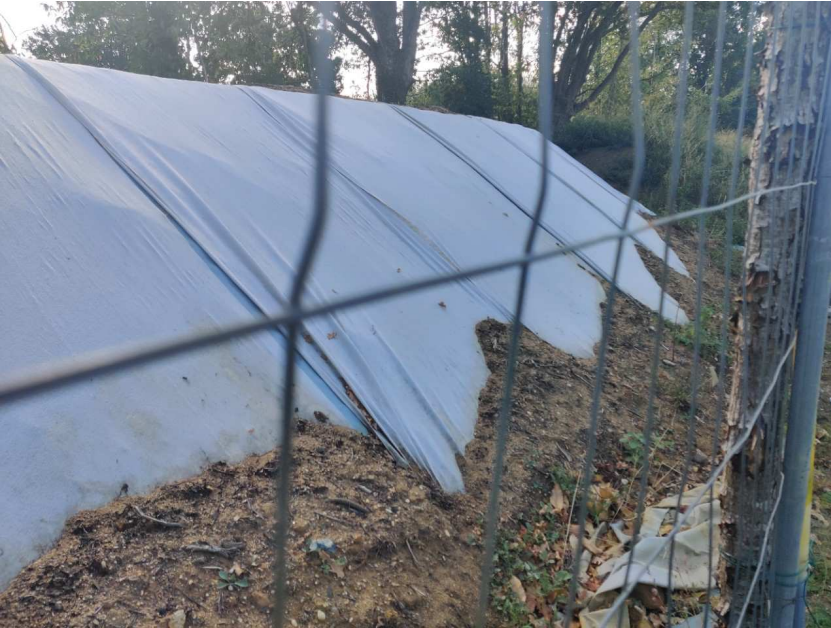
- Base du merlon : pose d'un géotextile de type AquaPum, visant à bloquer les transferts de composés hydrocarbonés et de métaux vers le sol et les eaux.
- Recouvrement : mise en place de deux couches : un film polyane pour limiter l'infiltration d'eau et les envols de poussières et un géotextile de protection assurant la pérennité du confinement.

En ce qui concerne le merlon confiné, ce dernier a été lesté avec de la terre végétale sur le

géotextile protégeant la couche de polyane.

L'exploitant a engagé la mise en sécurité des merlons en procédant à leur ceinturage par des barrières de protection, visant à interdire l'accès et à limiter tout risque d'intrusion ou de dégradation.

Merlon de terres polluées confinées

L'inspection précise qu'il devra assurer un suivi régulier de l'intégrité des aménagements de confinement, afin de garantir la pérennité des dispositifs de protection et éviter tout risque de transfert de pollution vers les milieux environnants.

Par ailleurs, pour assurer le suivi, l'intégrité et le maintien dans le temps des merlons confinant les terres polluées, un arrêté préfectoral de prescriptions complémentaires sera pris à l'encontre de l'exploitant.

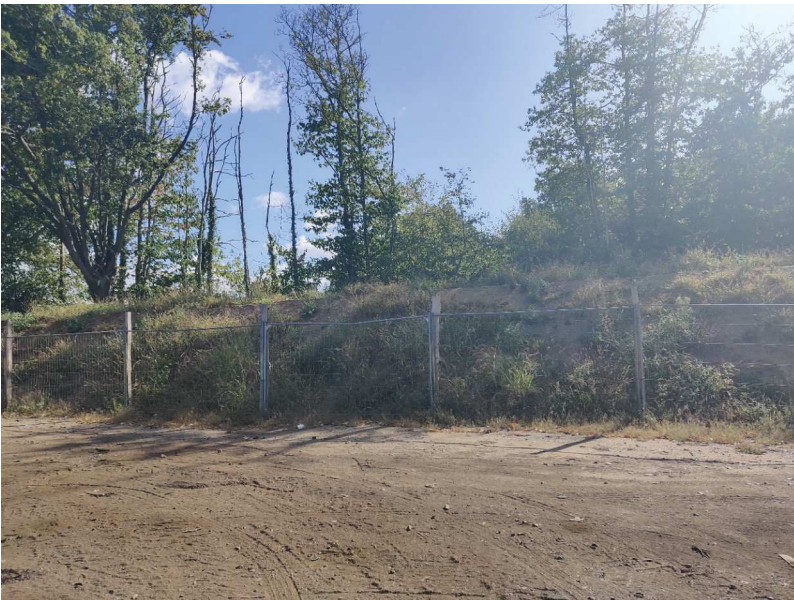
- Terres conformes aux seuils ISDI : directement mises en forme sans confinement ni bâchage (lots concernés : S7, S6Sc2, S6Sc2 bis, Sc15S2, Sc7, Sc7 bis),
- Terres non conformes aux seuils ISDI (teneurs élevées en hydrocarbures et en métaux) : Confinement par bâchage (lots concernés : Sc14 S1, Sc23 S2, Sc24, Sc15).

Merlon de terres polluées non confinées
