## **Rapport de l'Inspection des installations classées**

Visite d'inspection du 25/03/2026

**MÉTAL BLANC SA**

**Thème de l'inspection :** Eau de surface.

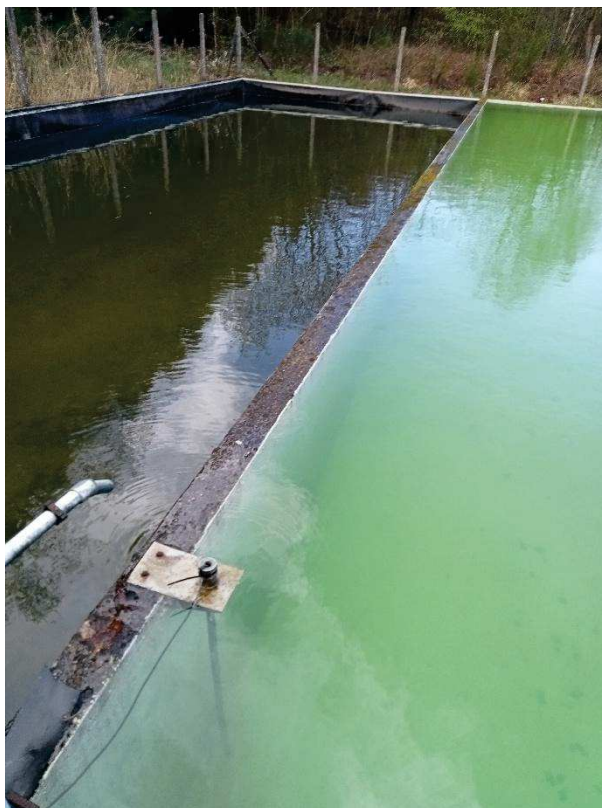
| <b>Constats :</b><br>L'exploitant dispose d'une station d'épuration pour ses eaux dites pluviales. Une autre station d'épuration, également sur le site, gère les eaux industrielles (qui n'a pas fait l'objet de la visite).<br><br>Les incidents internes, toutes thématiques confondues, sont répertoriés dans un tableau de suivi. L'exploitant dispose d'une procédure "démarrer le traitement d'eau pluviale" qui porte sur un certain nombre d'actions à réaliser : la mise en service de la sonde de pH dans la cuve de coagulation, le contrôle visuel des bassins, le contrôle des alarmes, le contrôle du niveau des cuves de produits additifs,... En revanche, il n'existe pas de document formalisé permettant de s'assurer que les contrôles prévus dans la procédure sont bien réalisés.<br><br>Il n'a pas été constaté d'odeur particulière provenant du traitement des effluents.<br><br>Lors de la visite, il a été constaté que l'un des bassins de stockage avant rejet des eaux pluviales traitées (le bassin tampon) a atteint un niveau très haut (il commençait à déborder en goutte à goutte dans le bassin adjacent). Le lendemain de la visite, l'exploitant a indiqué que le niveau anormalement élevé constaté était dû à une vanne manuelle mal refermée. Elle a été refermée et une partie du bassin a été vidangé. Des photos ont été transmises pour le justifier. Il a indiqué ne pas avoir d'alarmes de niveau, mais un rituel de surveillance d'alerte visuelle sur les bassins.<br>La procédure "démarrer le traitement d'eau pluviale" prévoit un contrôle du niveau de certains bassins mais pas celui du bassin tampon, et des seuils d'alerte ne sont pas systématiquement définis dans la procédure.<br>Le bassin adjacent est également un bassin de gestion des eaux pluviales. L'événement n'a donc pas eu de conséquences environnementales.<br>Cet événement a été renseigné dans le tableau des incidents. L'exploitant envisage de mettre en place des alarmes de niveau sur ses bassins.<br><br>Le curage des bassins n'a pas été fait depuis plusieurs années. L'exploitant est à la recherche d'une entreprise pour le réaliser. Les fonds des bassins sont soit des bâches, soit des résines. Leur état est vérifié mais cette surveillance n'est pas formalisée. L'Inspection n'a pas de remarque concernant l'état des bassins. |

*Bassin tampon commençant à déborder dans le bassin adjacent, lors de la visite d'inspection*

| L'exploitant doit mettre en place des actions permettant de s'assurer que les bassins de gestion des eaux pluviales ne débordent pas (par exemple en formalisant les contrôles à réaliser dans le cadre de ses procédures (check-list quotidienne), en mettant en place des alarmes de niveau, etc.). |

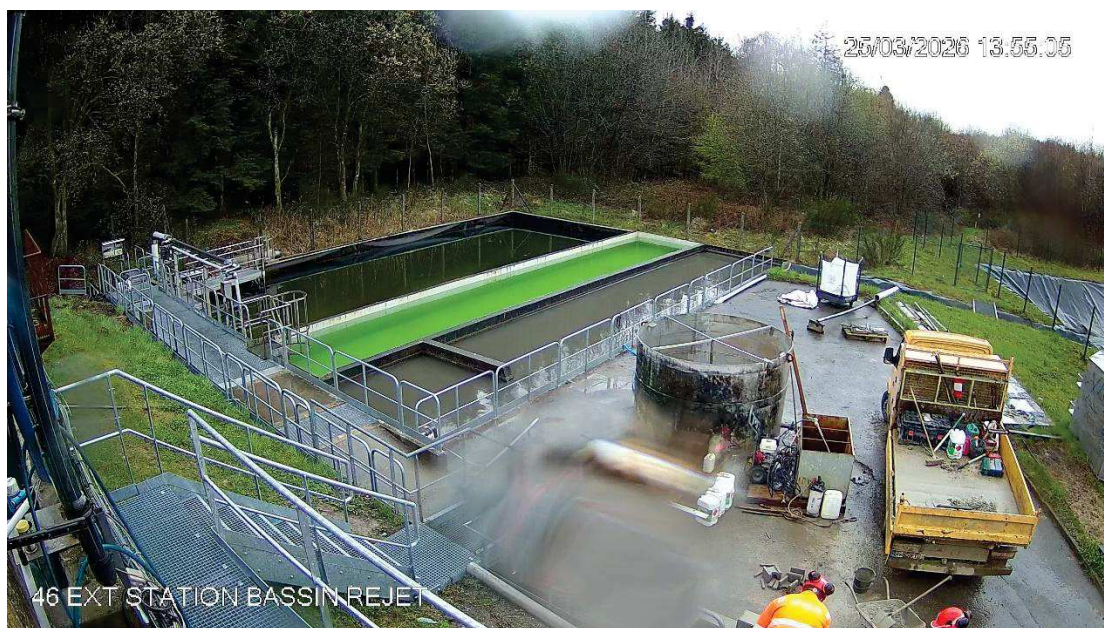
*Bassin tampon après vidange (photo de l'exploitant prise le jour de la visite)*
