## **Rapport de l'Inspection des installations classées**

Visite d'inspection du 08/07/2025

**CHAUDRONNERIE DE L'EST (CDE)**

La visite a été réalisée dans le cadre du suivi d'un sinistre : un incendie sur le site des chaudronnerie de l'Est sise à St Geosme, après avoir été prévenu par l'astreinte DREAL le 8 juillet 2025.

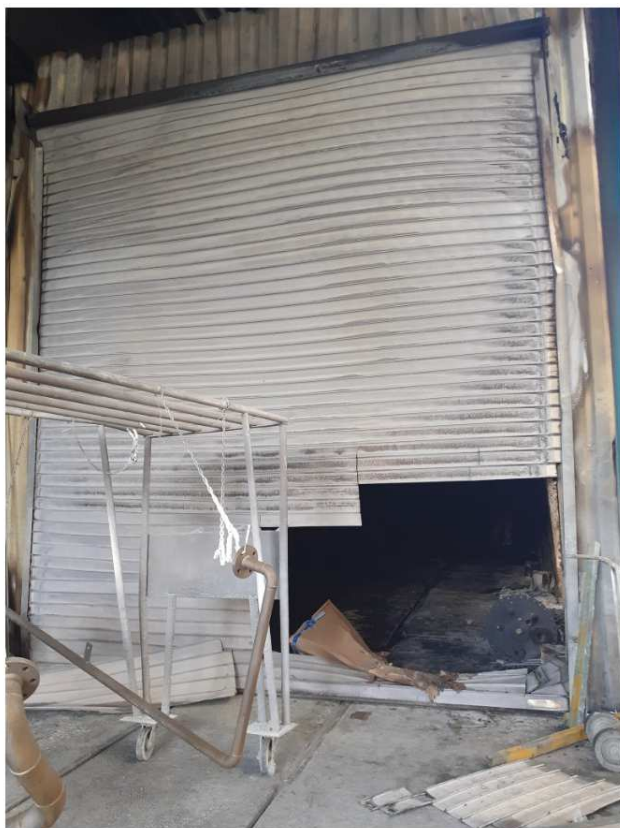
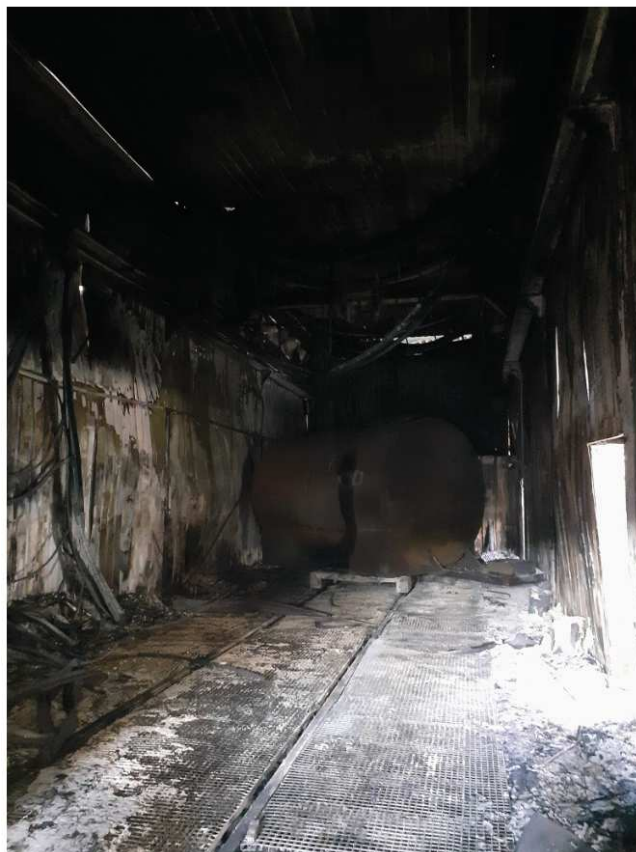
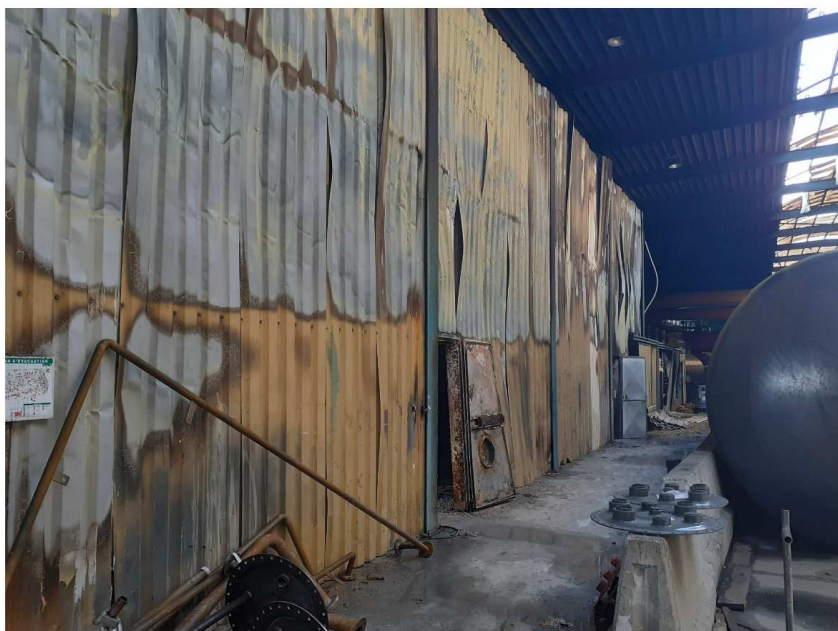
| <b>Constats :</b><br>Le sinistre est survenu le 8 juillet dernier aux alentours de 6 h 30 le matin. Le feu s'est déclaré dans la cabine de peinture alors en activité (photos en annexe 1).<br>L'incendie s'est propagé dans un local technique situé à proximité, par les conduits d'aspiration. Les tôles fusibles ont parfaitement jouées leur rôle puisqu'elles ont fondues, pouvant ainsi libérer les fumées vers l'extérieur (photos en annexe 2). 2 cuves de peintures de 1000 l chacune, ont fondu, leur contenu s'est ainsi répandu sur le sol. Le produit étant assez visqueux, il est resté cantonné aux abords du local technique, et ne s'est pas épanché ailleurs (photos en annexe 3). L'exploitant nous indique que les liquides seront prochainement pompés. Le site n'est pas équipé de dispositif de rétention des eaux d'extinction. 1 cuve de diluant situé entre la cabine de peinture a été épargnée par les flammes ; car comme mentionné plus haut, les flammes ont été canalisées par le système d'aspiration.<br>Lors du départ de l'incendie, un salarié (pompier volontaire) était sur place ; il a ainsi pu pratiquer les manœuvres de 1 <sup>ère</sup> intervention, en toute connaissance de cause, mais également prévenir les services de secours avec précision.<br>Les services de secours sont intervenus rapidement moins de 30 minutes après le début du sinistre, et ce jusqu'à environ 10 h 30.<br>L'incendie a été maîtrisé notamment au fait qu'une large porte à proximité directe de la cabine de peinture a permis aux services de secours d'intervenir au plus près de l'incendie.<br>L'origine du sinistre est au jour de la visite inconnue.<br>Des investigations seront donc à mener dans ce sens par l'exploitant. Il nous indique que du chômage technique sera très certainement pratiqué, eu égard à l'outil de travail inutilisable. Il nous indique également que certaines commandes concernent des cuves brutes non peintes, permettant une continuité d'activité.<br>Une visite plus générale du site a également été réalisée.<br>Certaines rubriques de la nomenclature des ICPE doivent être mises à jour.<br>Il a été demandé à l'exploitant de travailler sur ce point, notamment l'atelier de passivation : 2565. Revêtement métallique ou traitement de surfaces quelconques par voie électrolytique ou chimique.<br>L'exploitant devra également fournir, un rapport d'incident comme mentionné à l'article R 512-69 du Code de l'Environnement, afin d'isoler les causes de l'incendie, et d'apporter des mesures correctives pour prévenir un éventuel sinistre. |

Annexe 1 : Photos de la cabine de peinture détruite

| <b>Demande à formuler à l'exploitant à la suite du constat :</b><br>Il est demandé à l'exploitant de faire un bilan de ces activités relativement aux différents classements dont le site peut être soumis ; eu égard aux différentes évolutions du site depuis la dernière mise à jour.<br>L'exploitant devra également fournir, un rapport d'incident comme mentionné à l'article R 512-69 du Code de l'Environnement |

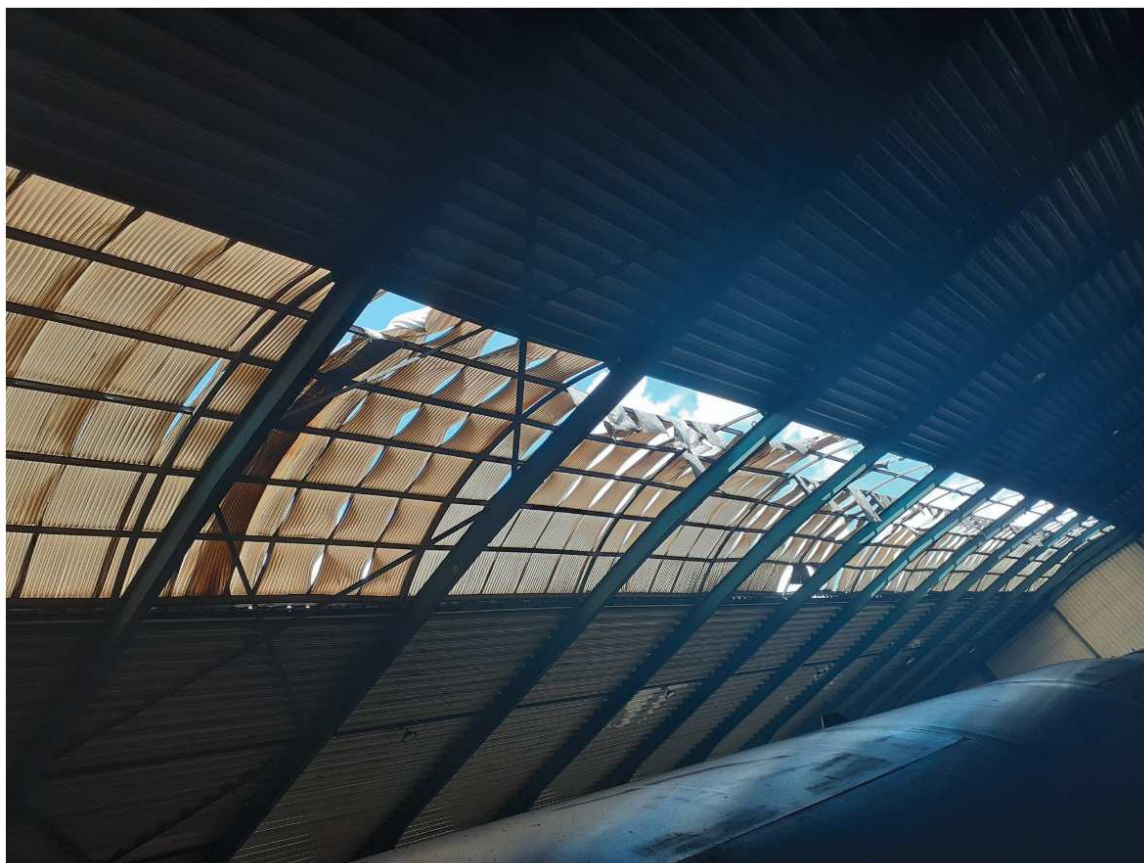
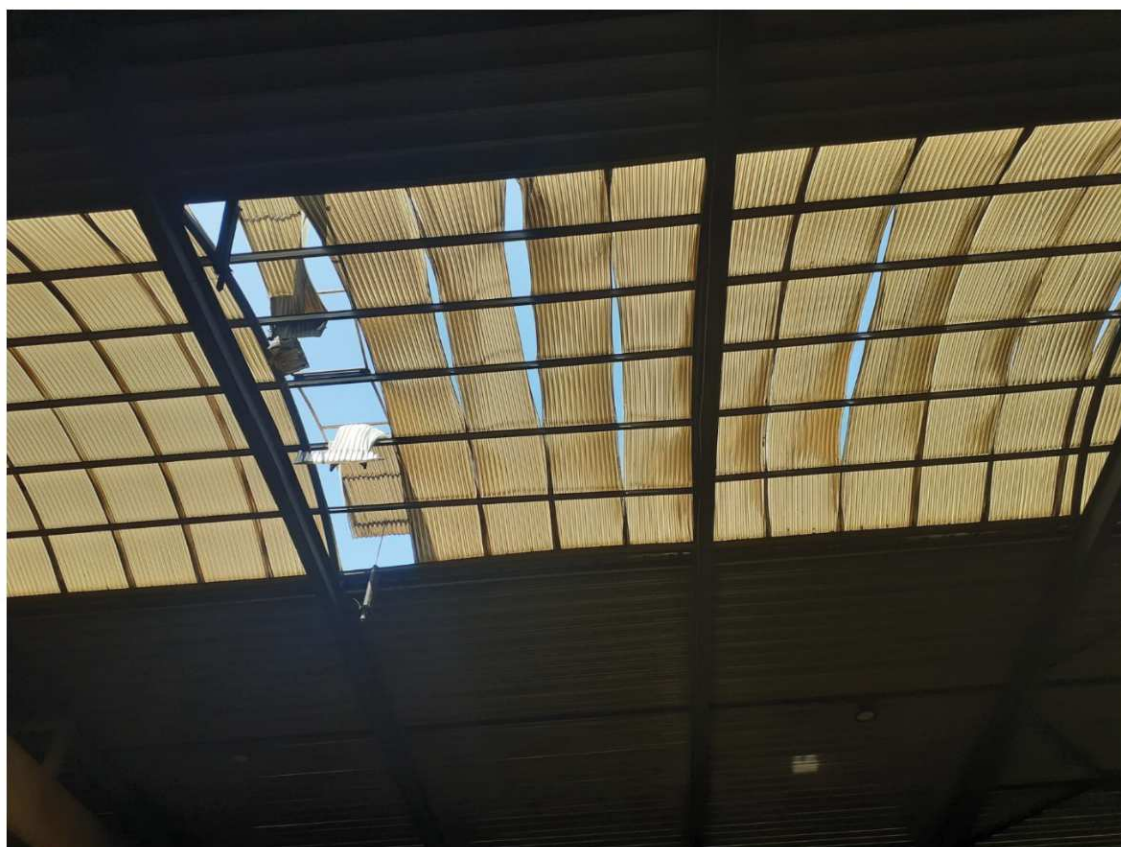
## Annexe 2 : tôles fusibles détruites

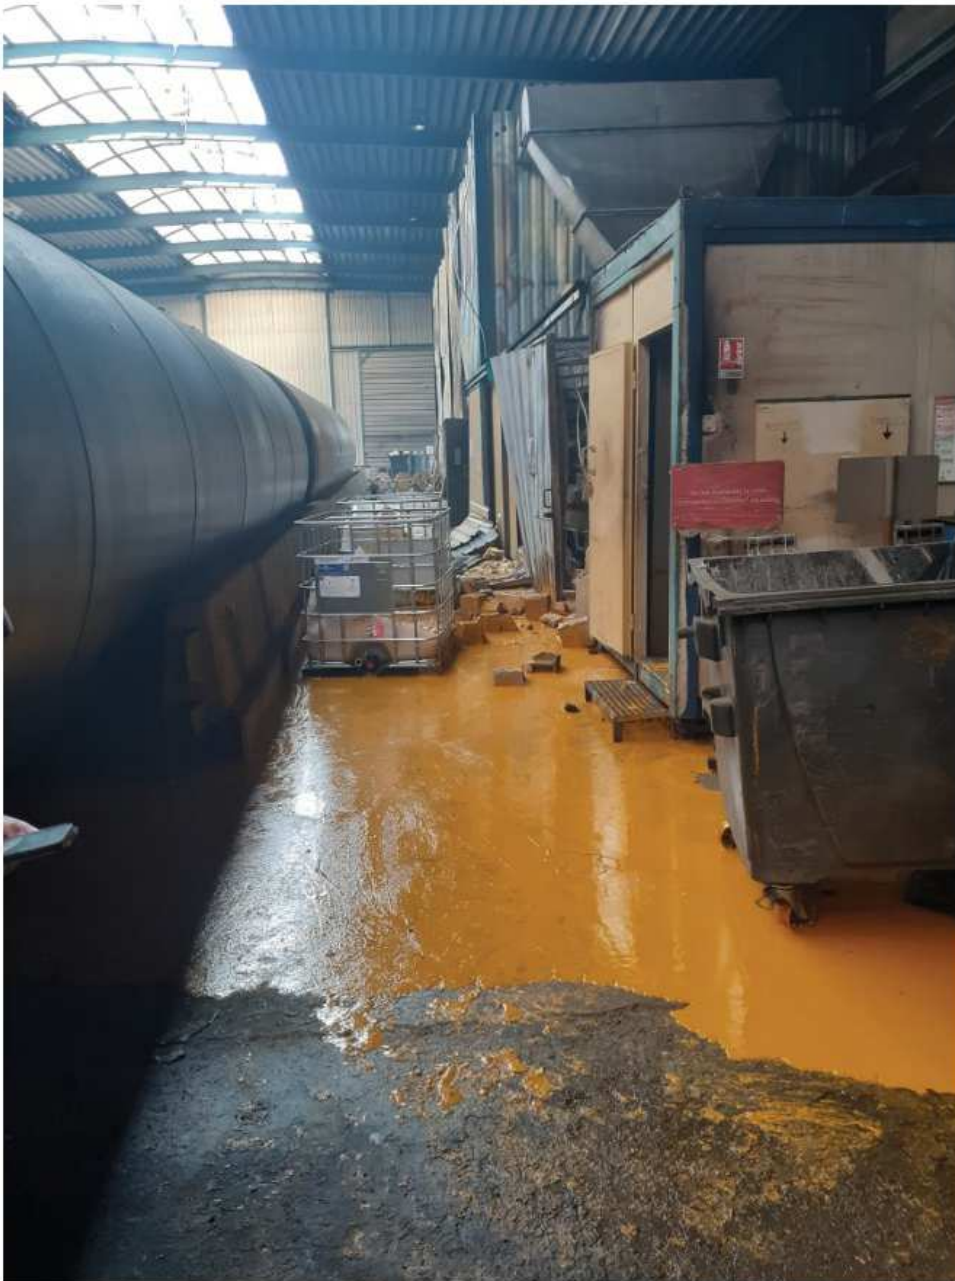
Annexe 3 : zone d'épanchement
