RAPPORT DE L'INSPECTION DES INSTALLATIONS CLASSÉES

Visite d'inspection du 09/05/2022

SMCA – rue des pistes à ATHIS-MONS (91)

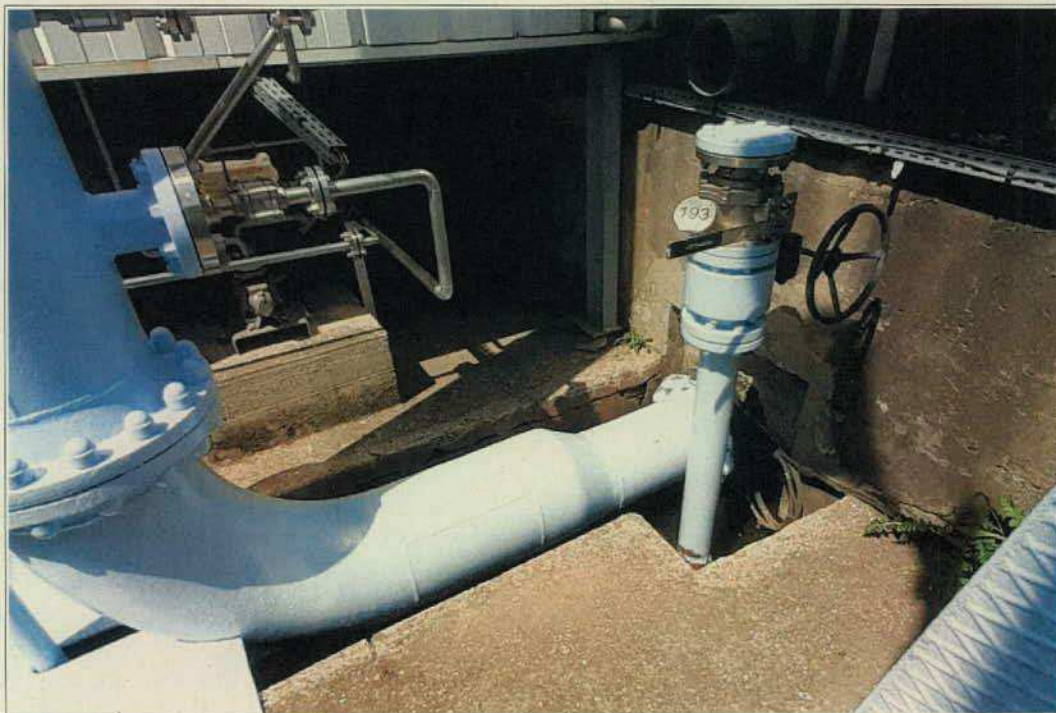
L'inspection constate que la fosse d'arrivée TRAPIL contient de l'eau. L'évacuation des eaux n'est pas assurée.

La tuyauterie d'arrivée TRAPIL est partiellement immergée (voir photo ci-dessous).

→ **Non-conformité :** L'exploitant n'assure pas l'évacuation des eaux pouvant s'accumuler dans la fosse d'arrivée TRAPIL.

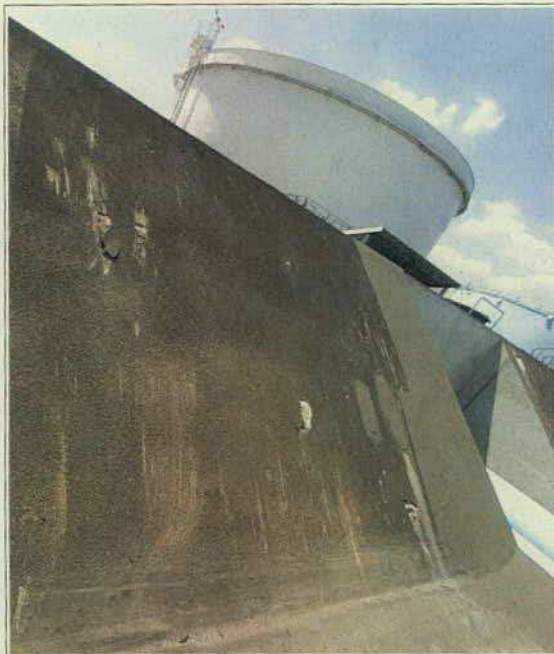
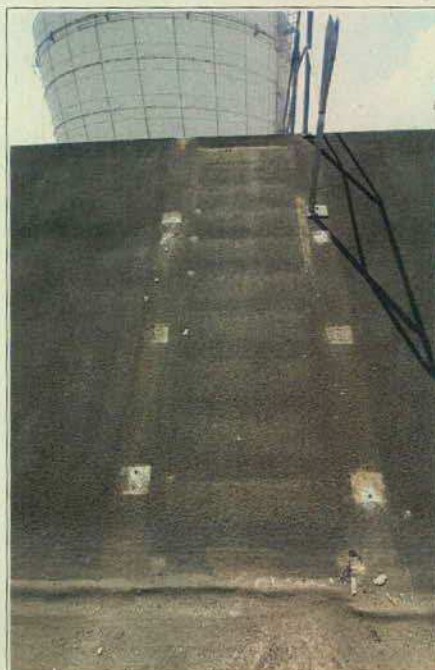
Nom du point de contrôle : Etanchéité des cuvettes

Référence réglementaire : Arrêté Préfectoral du 20/08/2020, article 7.5.1.c
Thème(s) : Risques chroniques, Rétentions des réservoirs
Prescription contrôlée : 2) Elles font l'objet d'une maintenance appropriée. [...] 5) D'ici au 1er janvier 2021, l'ensemble des cuvettes dont la cuvette déportée sont pourvues d'un revêtement en béton et d'une membrane imperméable ou tout autre dispositif qui confère à la rétention son caractère étanche. La vitesse d'infiltration à travers la couche d'étanchéité est alors inférieure à 10-8 mètres par seconde.
Constats : Dans son courrier du 3 décembre 2021, l'exploitant fournit le rapport de l'inspection télévisée (ITV) réalisée par la société SUEZ OASIS en date du 2/07/2021. Le rapport mentionne des infiltrations multiples par jaillissement et par écoulement continu et des épaufrures sur la tuyauterie en béton entre la chambre des vannes et la cuvette déportée. Cette tuyauterie n'est pas étanche et est susceptible d'engendrer un risque de pollution en cas d'épandage. L'exploitant indique que des reprises d'étanchéité seront prévues au 1er semestre 2022 pour résoudre les écarts identifiés. L'exploitant indique qu'il n'a pas encore validé la solution technique et le prestataire pour la reprise des écarts. → Non-conformité : L'exploitant n'a pas levé les non-conformités identifiées lors de l'inspection (ITV) de la tuyauterie entre la cuvette déportée et la chambre des vannes, réalisée par la société SUEZ OASIS en date du 2/07/2021. ***** L'inspection constate des dégradations dans la sous-cuvette du réservoir n°53 à la suite des travaux de déterrement des tuyauteries : coups de pelles mécaniques et fixation des anciens escaliers non rebouchée (voir photos ci-après) :

-> **Non-conformité** : L'exploitant n'a pas assuré la maintenance nécessaire pour assurer l'étanchéité de la sous-cuvette du réservoir n°53 à la suite des travaux de déterrement des tuyauteries.

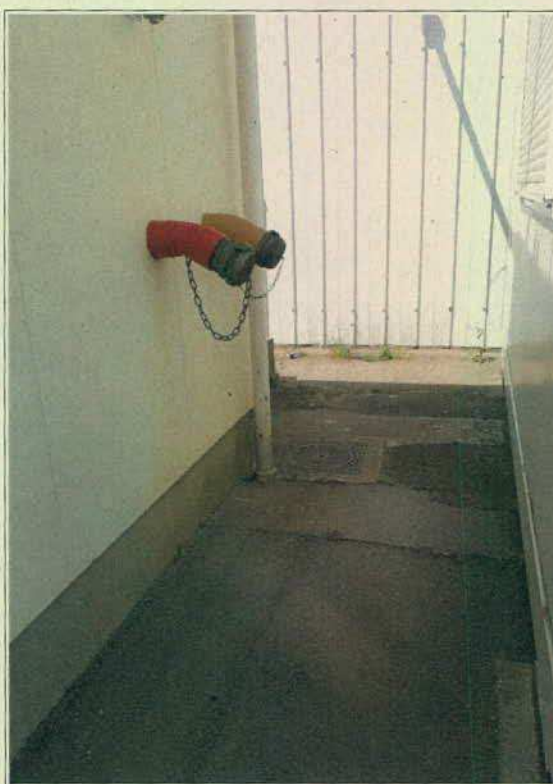
L'exploitant n'a pas pu justifier le dimensionnement des raccords.

-> **Non-conformité :** L'exploitant n'a pas pu justifier que les raccords de connexion des moyens de secours publics visant à permettre l'utilisation de ces moyens et la réalimentation du réseau sont suffisamment dimensionnés.
