## **Rapport de l'inspection des installations classées**

Visite d'inspection du 20 juin 2024

**Stock import**  
Avenue Jean Monnet  
34200 Sète

Référence : UD34/H4/2024-116  
Code AIOT : 0006603677

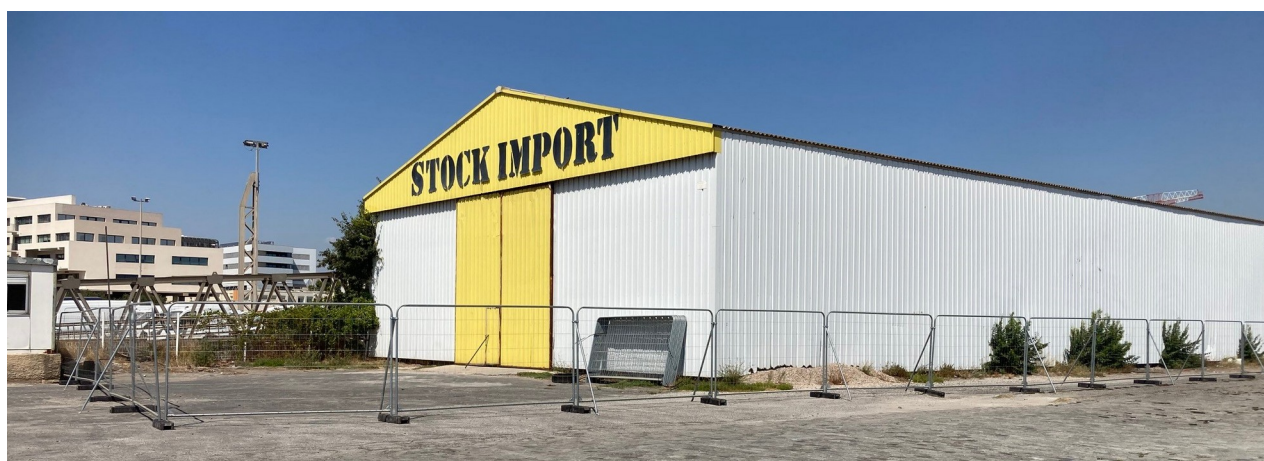
Vue extérieure du hangar

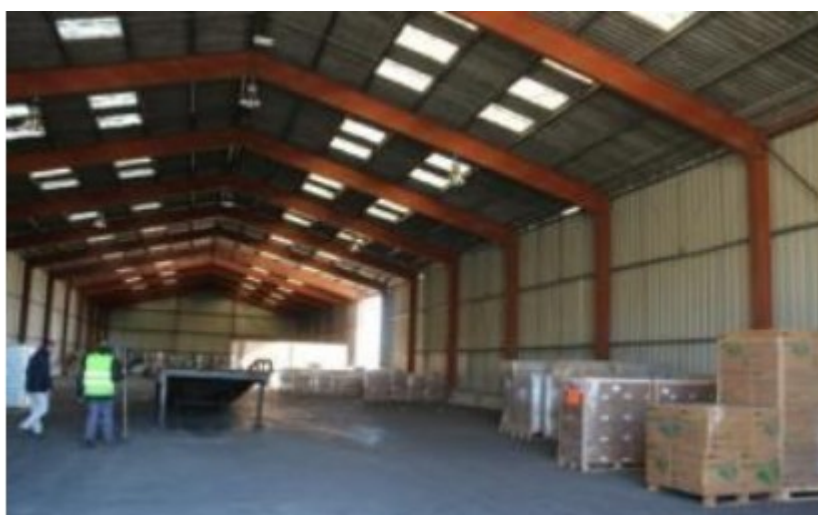
- Rez-de-chaussée
- Surface au sol de 1847 m<sup>2</sup>
- Hauteur max 10 m
- Dalle béton d'épaisseur 20 cm
- Murs périphériques en bac acier d'épaisseur 10 cm
- Toiture en plaques fibrociment
- Amiante repérée dans les plaques fibrociment et la bande de rive en toiture

Vue intérieure du hangar

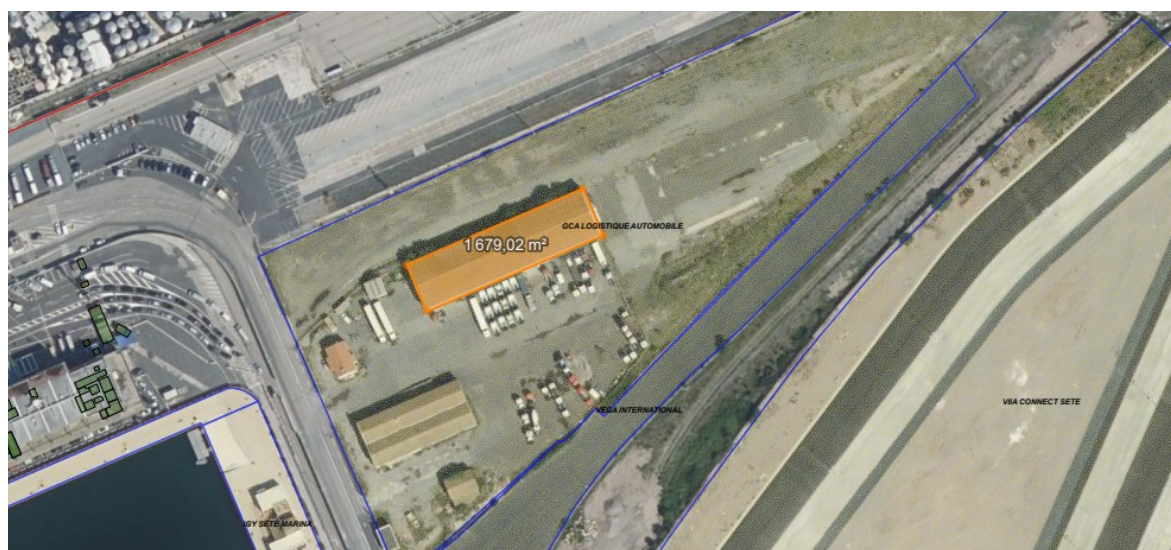
La société Stock import a cessé son activité en 2003 et n'a pas fait l'objet d'actions de réhabilitation suite à sa mise en liquidation judiciaire. Cette société exploitait un hangar de stockage qui a été démantelé au profit d'une aire de parking goudronnée pour véhicules neufs. L'activité menée sur ce site n'était pas de nature à générer des pollutions de sol. En revanche il convient de conserver la mémoire de cette ancienne activité.

Ancien emplacement du hangar
