Rapport de l'Inspection des installations classées

Visite d'inspection du 08/06/2022

PORNIC AGGLO PAYS DE RETZ

Eco Centre - Route de Bignon
44320 CHAUMES EN RETZ

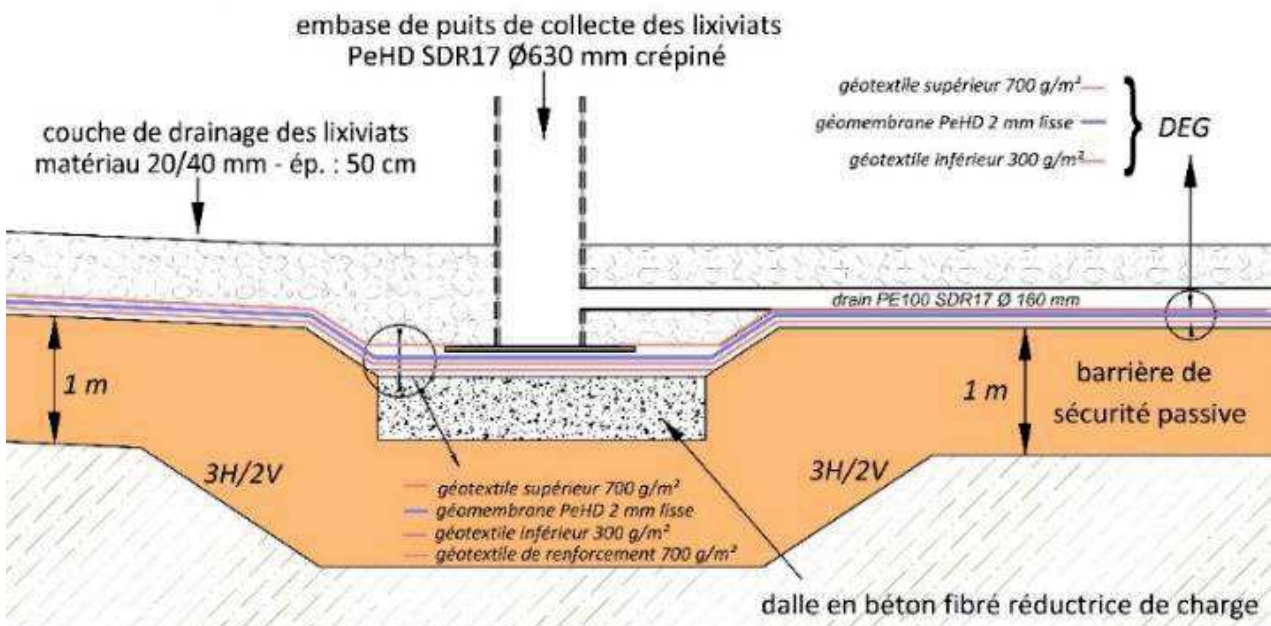
Constats : Le mode d'évacuation des lixiviats est gravitaire. Le casier est équipé d'un puits de collecte en son point bas comme le montre les levées de l'arase du terrassement, de la BSP ou des matériaux drainants.

SODAF GEO INDUSTRIE a fourni un plan de récolement des réseaux de lixiviats et des eaux pluviales. Le puits a été réalisé par sur-creusement du point bas et en adoptant les aménagements tels que présentés sur le schéma ci-dessous en respectant les caractéristiques minimales d'emprise en fond représentant 4 m x 4 m (pentes talutées à 2H/1V), une sur-profondeur de 30 cm (destinée au pompage des lixiviats) après la mise en place de la dalle béton réductrice de charge qui reposera sur l'étanchéité passive (épaisseur : 1 m). GEOSCOP précise que la note de calcul permettant de valider son dimensionnement a été produite.

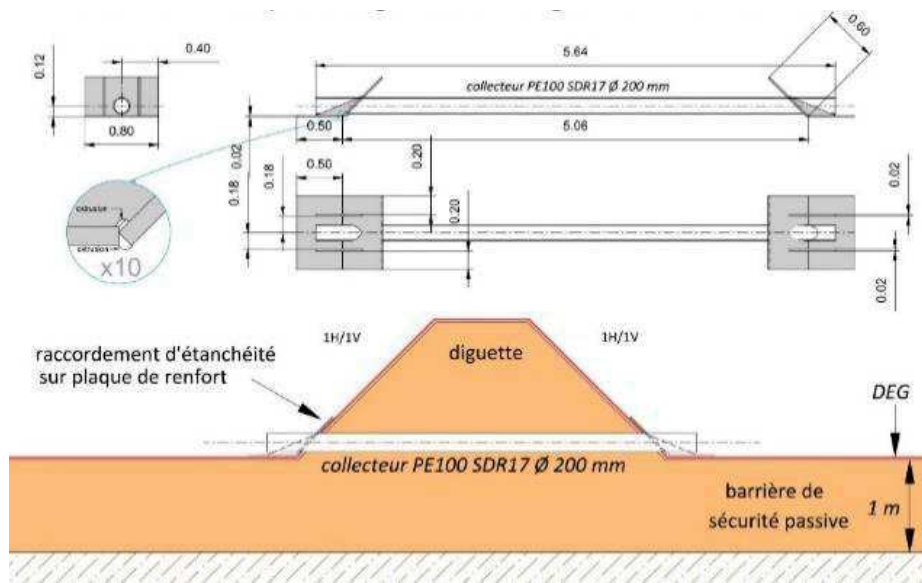
Les passages sous-diguettes (collecteurs en PeHD SDR17 Ø 200 mm) ont été installés par ouverture de deux tranchées dans la diguette ouest puis à la mise en place des deux paires de collecteurs de passage sous diguette (drainage des lixiviats et collecte provisoire des eaux pluviales) associés respectivement aux futures alvéoles A7 au Sud et A8 au Nord. Ces passages ont été remblayés et compactés par des couches passives jusqu'à la tête de l'ouvrage y compris le talutage de finition à 1H/1V.

Les traversées de diguettes sont composées de 2 parties qui ont été reliées par manchon

électrosoudable. La plaque extérieure a été posée ultérieurement pour mieux maîtriser le raccordement d'étanchéité.
