Rapport de l'Inspection des installations classées

Visite d'inspection du 17/05/2023

ETEX France Building Performance

Références : D-0310-2023
Code AIOT : 0006400533

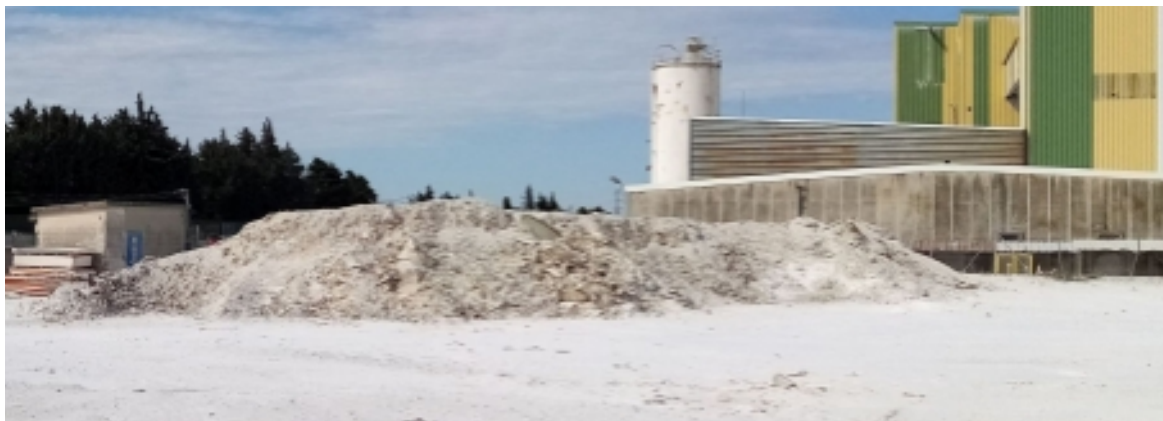
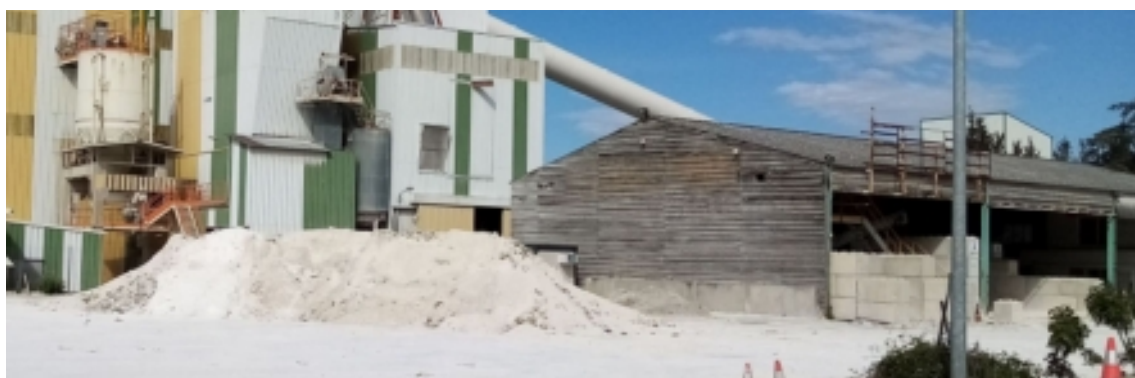
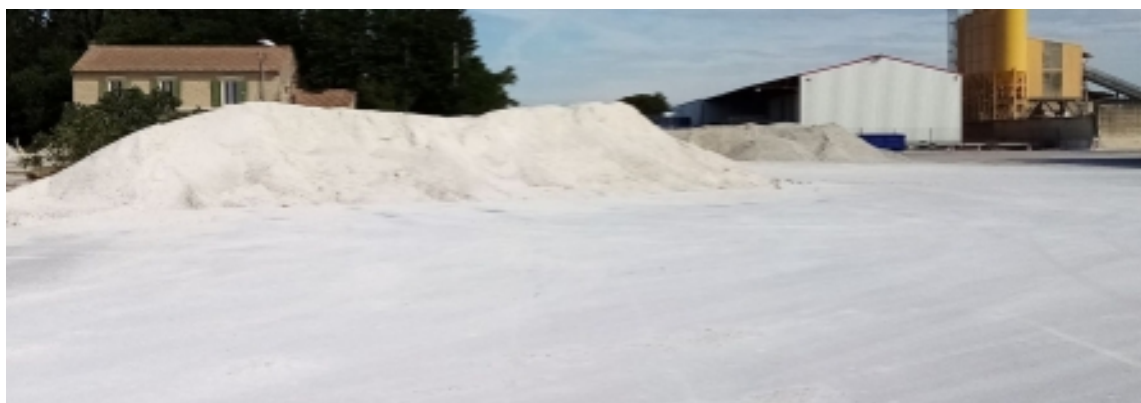
Référence réglementaire : Arrêté Ministériel du 06/06/2018, article 13 IV
Thème(s) : Risques chroniques, Entreposage des produits et déchets
Point de contrôle déjà contrôlé : <ul style="list-style-type: none">• lors de la visite d'inspection du 09/02/2023• type de suites qui avaient été actées : Avec suites• suite(s) qui avai(en)t été actée(s) : Mise en demeure, respect de prescription• date d'échéance qui a été retenue : 27/04/2023
Prescription contrôlée : [...] La hauteur des déchets entreposés n'excède pas 3 mètres si le dépôt est à moins de 100 mètres d'un bâtiment à usage d'habitation. Dans tous les cas, la hauteur n'excède pas six mètres. [...]
Constats : <u>constat le 09/02/2023</u> : la hauteur des entreposages de déchets de gypse, situés sur les parcelles BL n°3, 136, 150, 213 et 215, était supérieure à 3 mètres bien que les premières maisons au sud et à l'est du site sont situées à moins de 100 mètres (hauteur estimée à 5m environ). Ainsi, l'arrêté de mise en demeure du 14 avril 2023 impose à l'exploitant d'araser les tas présents sur les parcelles précitées à une hauteur inférieure à 3 mètres, sous un délai d'une semaine. <u>constat le 17/05/2023</u> : l'inspection a constaté que les tas présents sur les parcelles BL n°3, 136, 150, 213 et 215 ont été arasés, afin que leur hauteur soit inférieure à 3 mètres. Les photographies des stockages précités, prises le 17 mai 2023, sont présentées ci-après :

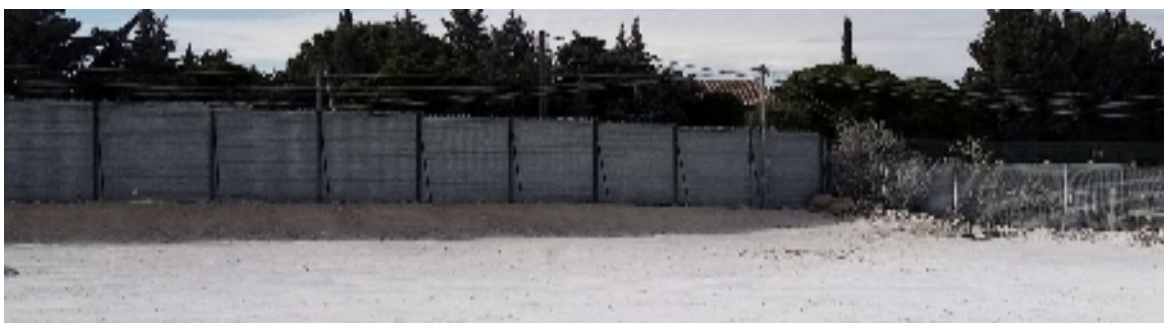
constat le 09/02/2023 : il a été constaté que la clôture du site était endommagée sur un linéaire de 30 mètres environ, au sud est du site près de la voie ferrée, à proximité du stockage de déchets de gypse en attente de broyage. Ainsi, l'arrêté préfectoral de mise en demeure du 14 avril 2023 impose à l'exploitant de remettre en état la clôture au sud est du site, sous un délai de 15 jours.

constat le 17/05/2023 : l'inspection constate que la clôture a été refaite et complétée par un brise vue.

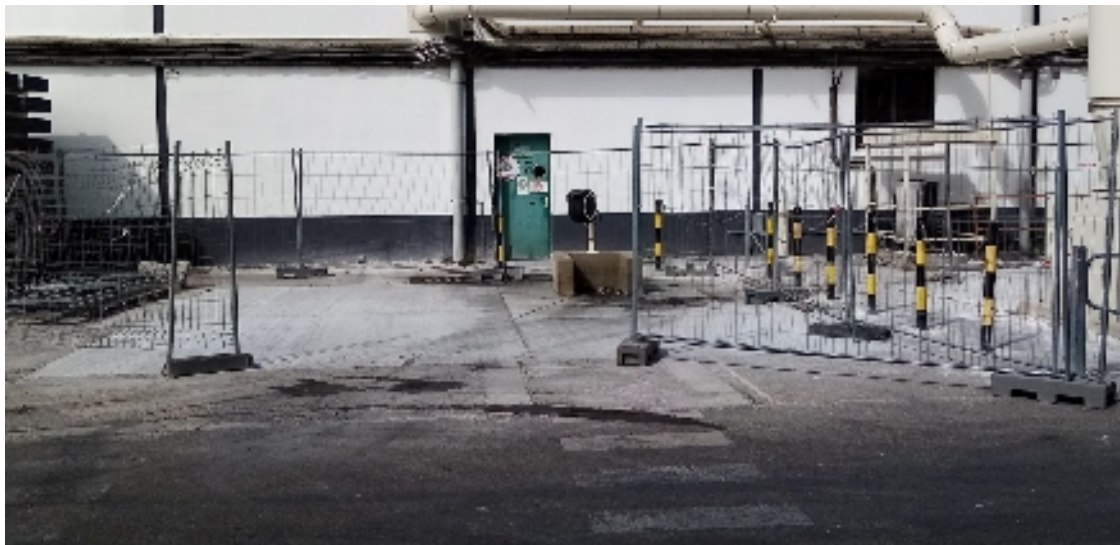
Le jour de la visite, l'inspection a constaté la mise en service de la station de vidange des eaux de lavage, ainsi que l'absence de dépôts importants de poussières de gypse sur les voiries, à l'exception des voiries situées sur les parcelles n°3, 136, 149 et 150 de la section BL au sud est du site.

Station de vidange des eaux de lavage

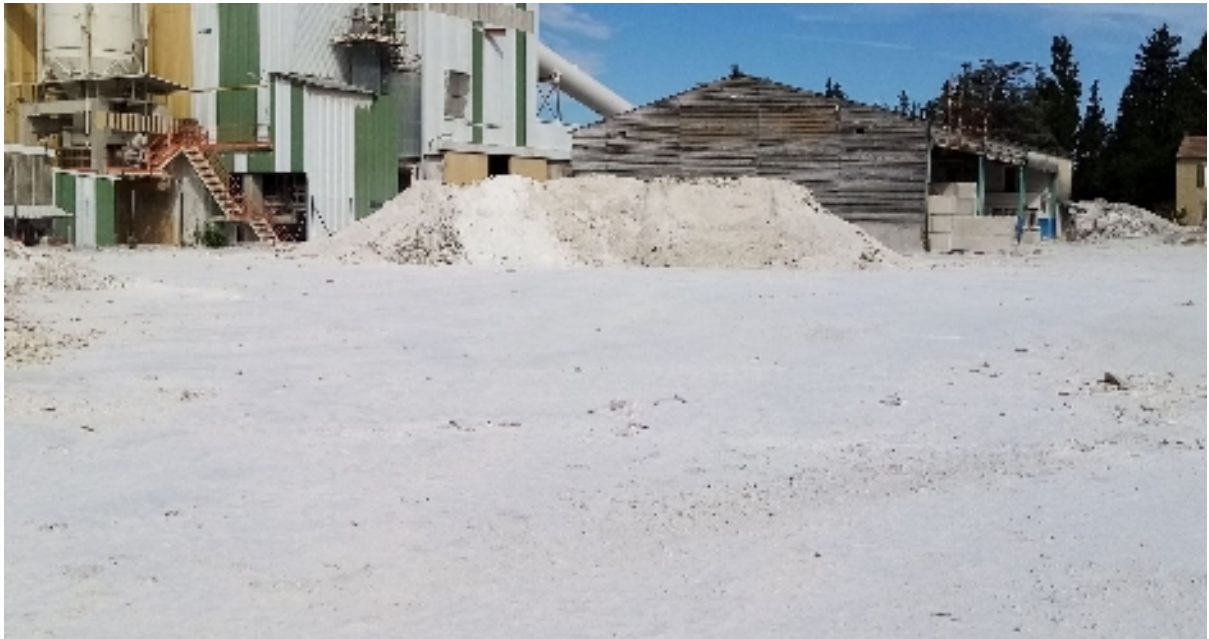
voiries situées sur les parcelles n°3, 136, 149 et 150 de la section BL

Observations : L'inspection prend note de la prestation de nettoyage des voiries du site qui vient d'être mise en place à la date de la visite et demande à l'exploitant de poursuivre ses efforts, afin que les zones circulées sur les parcelles n°3, 136, 149 et 150 de la section BL soient correctement nettoyées.
