## **Rapport de l'Inspection des installations classées**

Visite d'inspection du 02/05/2022

#### **LES CELLIERS ASSOCIES**

Références : 50/2022-097

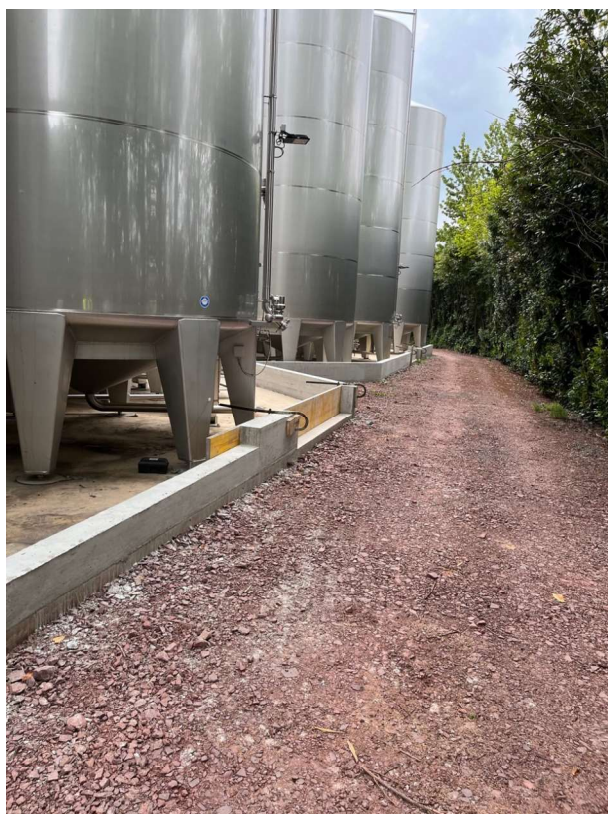
| <b>Constats :</b><br>L'exploitant a réalisé un muret en béton autour de la dalle sur laquelle se trouvent les réservoirs de stockage de jus de pomme. Le jour de l'inspection, les travaux n'étaient pas terminés puisque les barrières de rétention au niveau des accès des véhicules n'étaient pas encore installées. Pour justifier leur mise en place, l'exploitant devra transmettre à l'inspection des photos pour le 01/06/2022 au plus tard.<br><br>L'inspection a permis de constater que la canalisation et les équipements associés qui permettaient le rejet des effluents collectés sur la dalle en béton de la cuverie vers le milieu naturel, en l'occurrence la Vire qui longe l'établissement, ont été démantelés. Désormais, tous les effluents collectés sur la zone de stockage des réservoirs de jus de pomme rejoignent une lagune de 6 000 m <sup>3</sup> utilisée comme rétention déportée. |

Muret de rétention créé

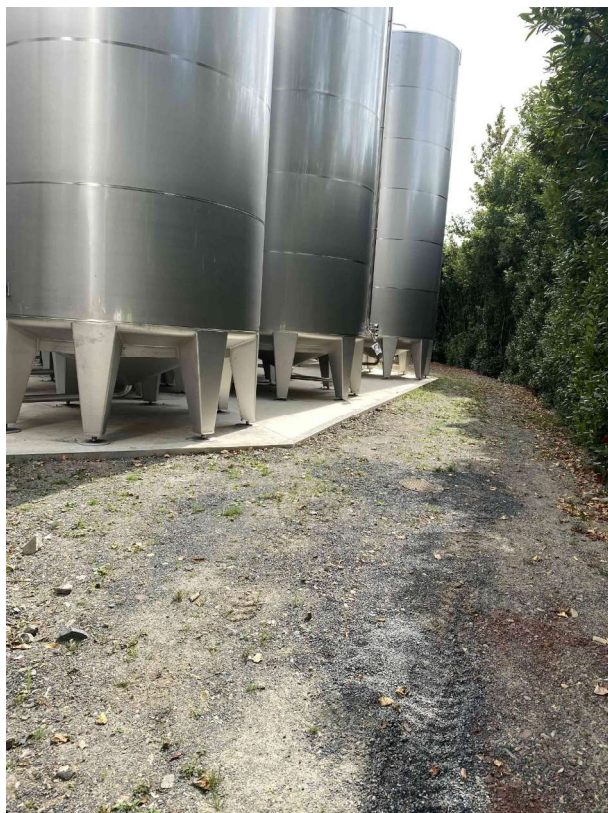
Pour mémoire, configuration avant création du muret

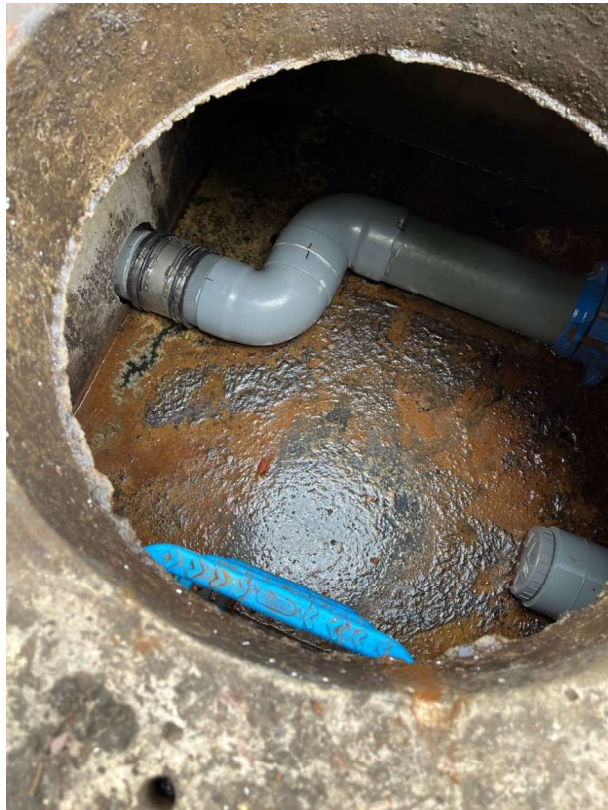
Regard à vidanger et nettoyer

| <b>Observations :</b> L'exploitant devra nettoyer et maintenir en bon état de propreté le regard de collecte (cf. planche photographique). |

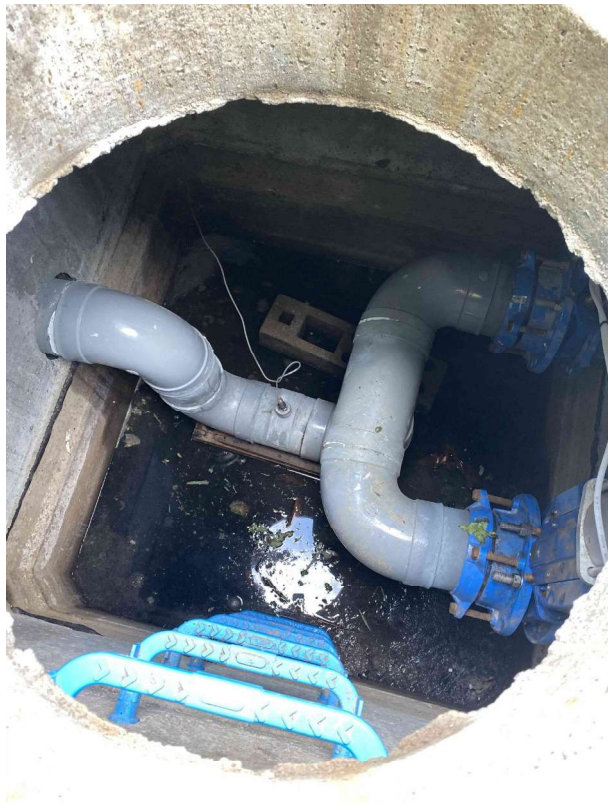
Pour mémoire, configuration avant suppression du by-pass
