## **Rapport de l'Inspection des installations classées**

Visite d'inspection du 27/06/2022

#### **SIBANYE-STILLWATER SANDOUVILLE REFINERY**

Références : 20220627\_VI\_SSW\_Maintenance

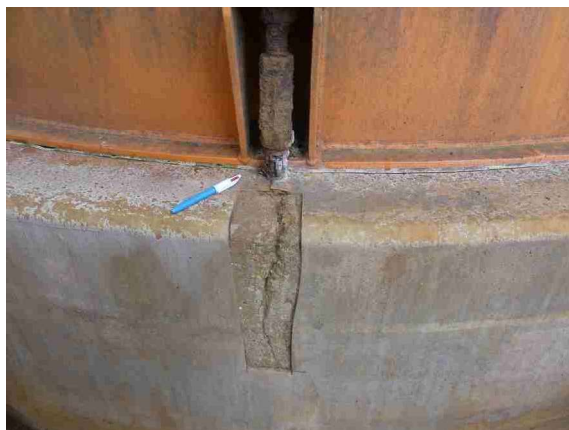
**Observations :** Lors de la visite terrain au niveau de l'U21, l'inspection a pu observer dans la rétention 21RE40 la présence de fissures sur les massifs des stockages et dans la rétention. De manière générale, l'état de cette rétention apparaît dégradé.

Photo du massif situé dans la rétention 21RE40

**Proposition de suites :** Mise en demeure, respect de prescription

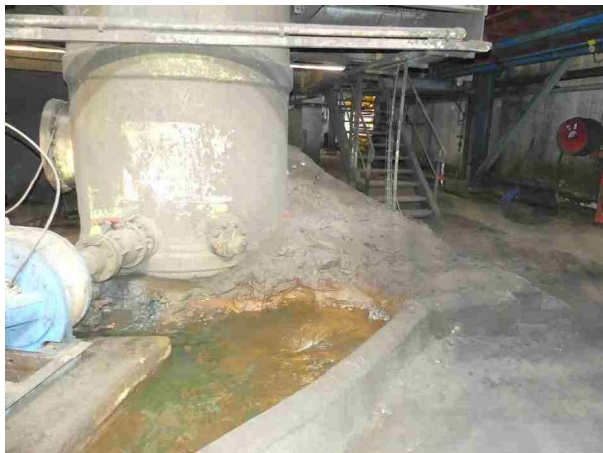
| <b>Constats :</b><br>Lors de la visite de l'unité 21 du site, l'inspection a observé un débordement de produit dans la rétention 21RI42. L'exploitant n'était pas informé de la situation. <p><b>DEMANDE :</b> L'exploitant justifie du nettoyage de cette rétention, identifie les causes du débordement, analyse la remontée des informations par les opérateurs (délais, durée, action). L'exploitant fait un retour à l'inspection sous un délai de 1 mois.</p> |
| Photo de la rétention 21RI42 |

| <b>Proposition de suites :</b> Lettre de suite préfectorale |
