## **Rapport de l'Inspection des installations classées**

Visite d'inspection du 01 juin 2022

#### **SUEZ RV Picardie**

rue du Marechal Joffre prolongée  
lieudit la gare allemande  
02100 ST QUENTIN

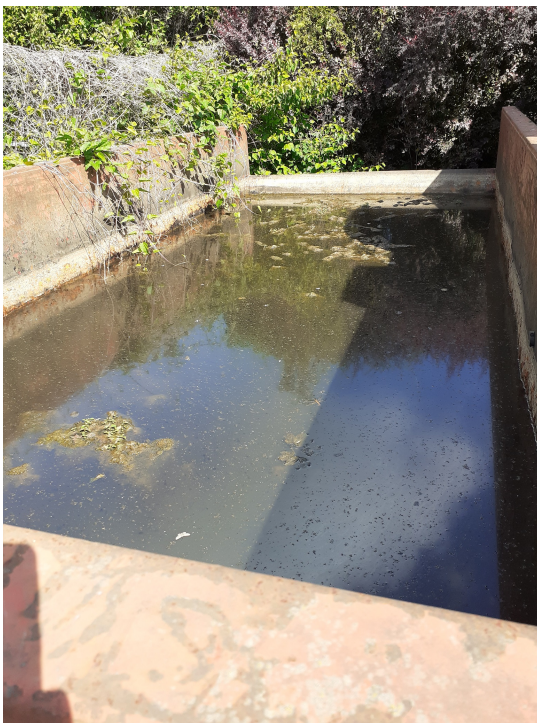
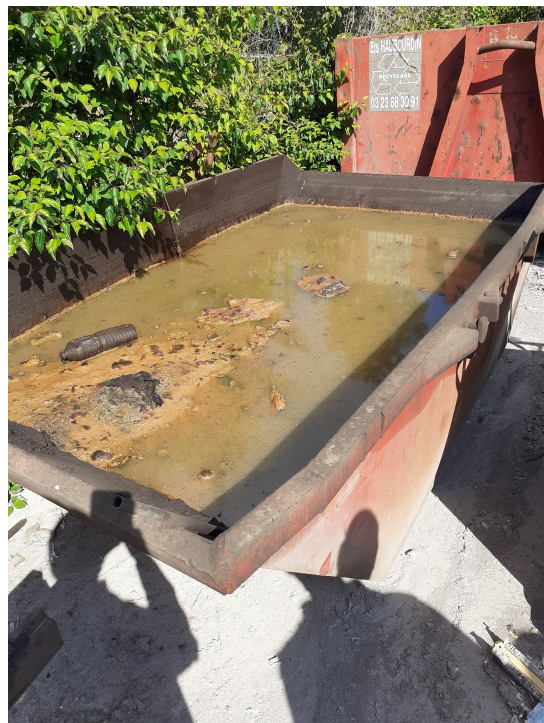
Par téléphone le 22 mai 2022 puis par courriel en date du 23 mai 2022, l'exploitant prévient l'Inspection des installations classées d'un incident sur sa presse à balles cartons.

L'exploitant nous informe d'une apparition de flammes vers 9h30 le 22 mai 2022 sur le dessous, qui remonte ensuite sur le côté de la presse.

L'exploitant explique qu'un RIA est utilisé pour commencer à éteindre l'incendie.

Le SDIS arrive à 9h50 et l'incendie est arrêté à 11h.

Les eaux d'extinction sont collectées dans 2 bennes (10 m<sup>3</sup>). L'exploitant nous informe que les eaux vont partir chez ARF à Vendeuil.

**Observation 2022-O1 :** Evacuer les eaux d'extinction.

Il est demandé à l'exploitant de faire évacuer les eaux d'extinction dans les filières autorisées et de transmettre le BSD sous 1 mois.

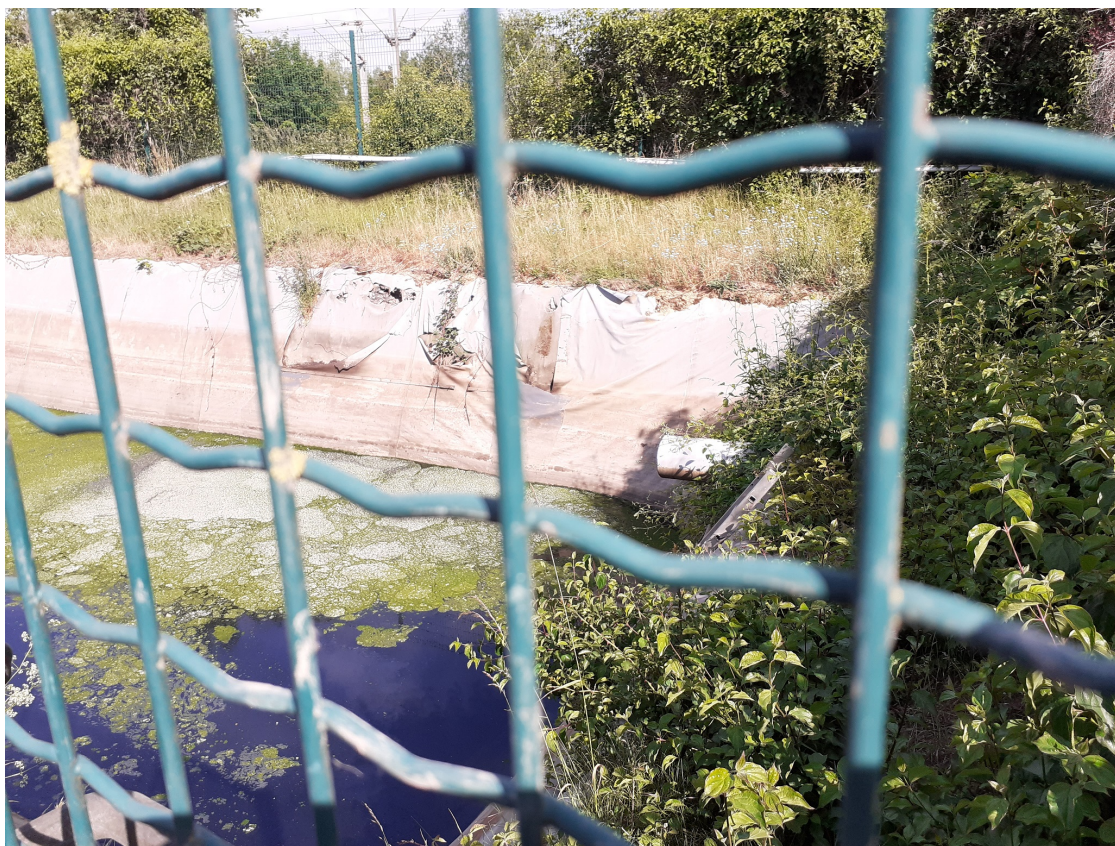
Lors de la visite, l'IIC a constaté des trous dans le bassin de rétention.

**Non-Conformité 2022-NC1 :** Bâche de rétention percée.

Il est demandé à l'exploitant de réparer la bâche étanche sous 1 mois.

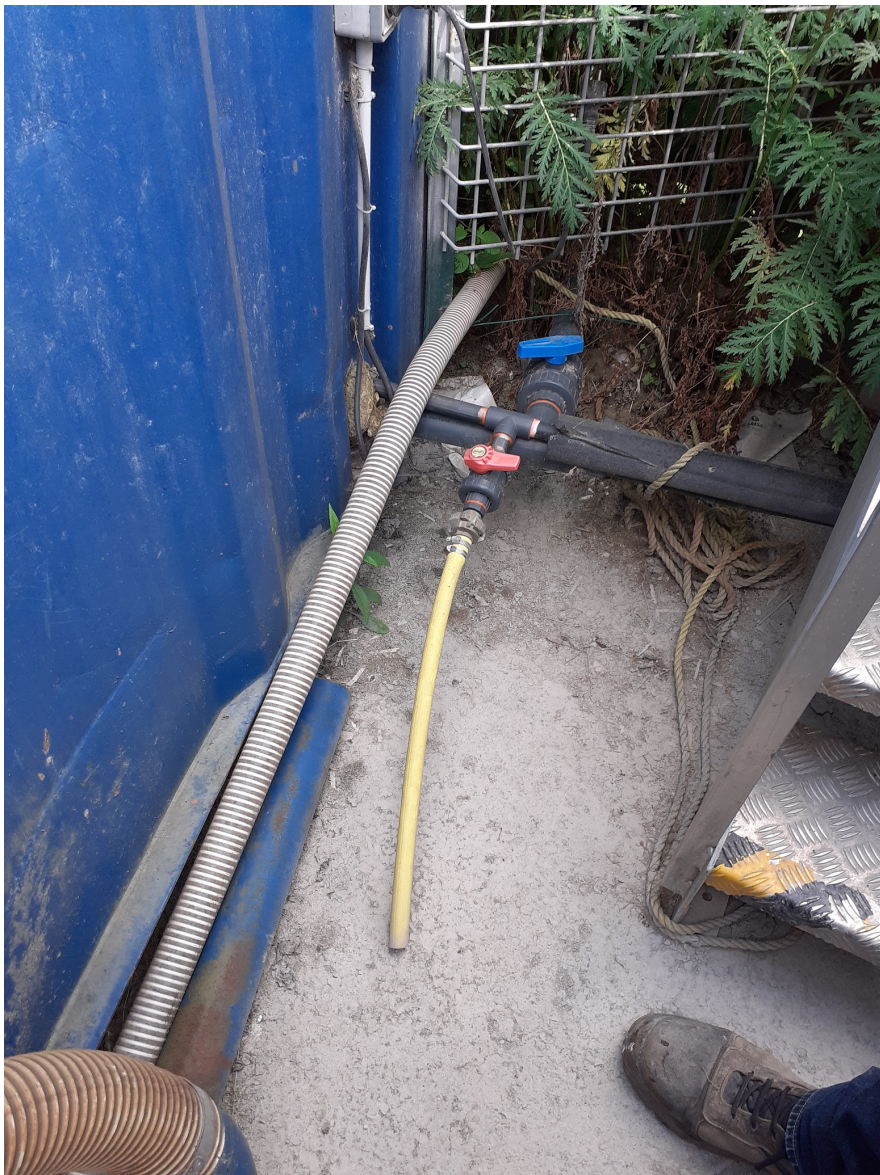
| <b>Constats :</b><br>Un contrôle inopiné eau a été effectué le 13 avril 2022.<br><br>Les paramètres DBO <sub>5</sub> , N et métaux totaux sont supérieurs aux VLE.<br><br>L'exploitant nous informe que le préleveur n'a pas utilisé le point de prélèvement après traitement, mais a prélevé directement dans le bassin avant traitement.<br><br>Il est demandé à l'exploitant d'identifier le point de prélèvement. |
| <b>Observation 2022-O2 :</b> Point de contrôle non-identifiable. |
