## **Rapport de l'Inspection des installations classées**

Visite d'inspection du 23/11/2022

#### **CRISTAL UNION**

Route du Rhin  
BP 10031  
67155 ERSTEIN

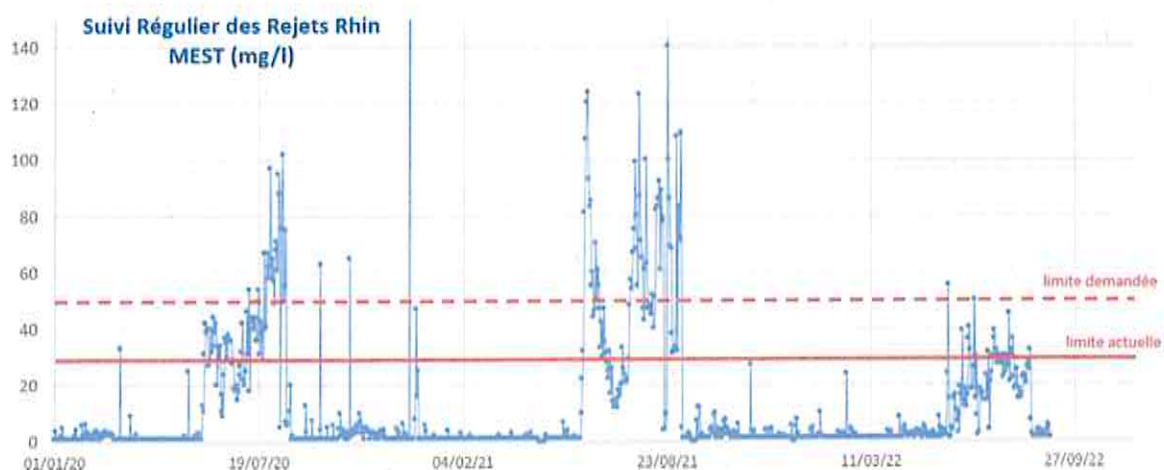
Les résultats sur suivi des rejets vers le Rhin pour 2022 montrent une amélioration des concentrations journalières en MEST.

Aussi, l'exploitant confirme que l'augmentation de la VLE pour les MEST n'aura qu'une incidence négligeable sur le milieu récepteur, tant en termes de flux que de concentration.

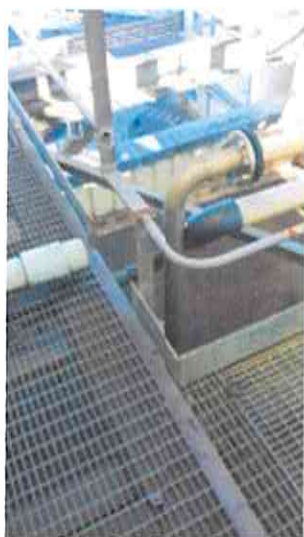
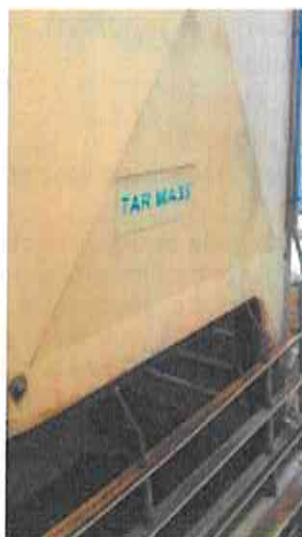
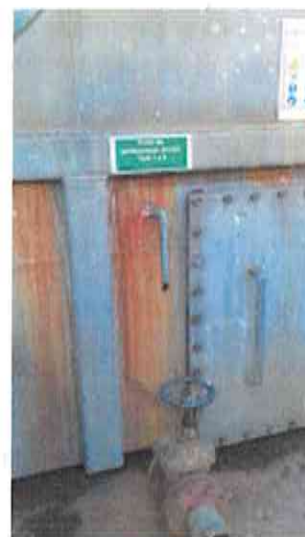
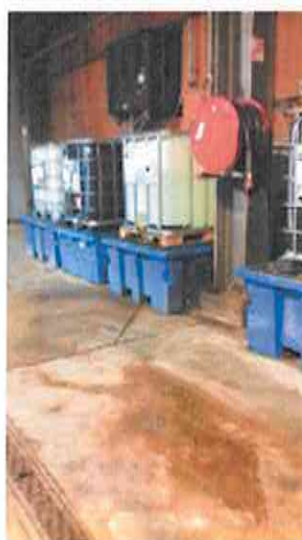
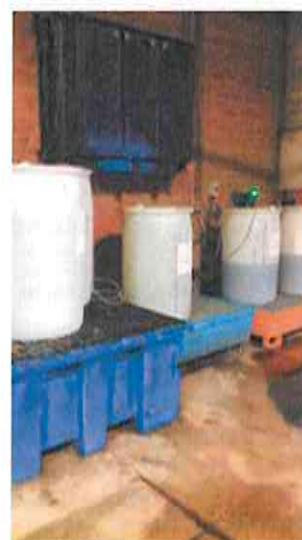
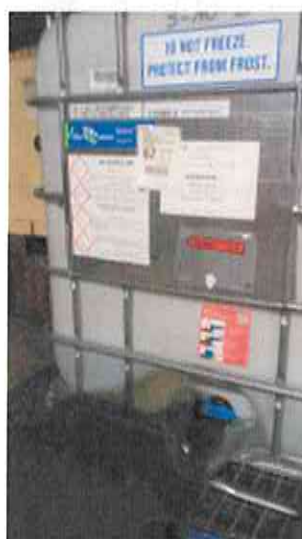
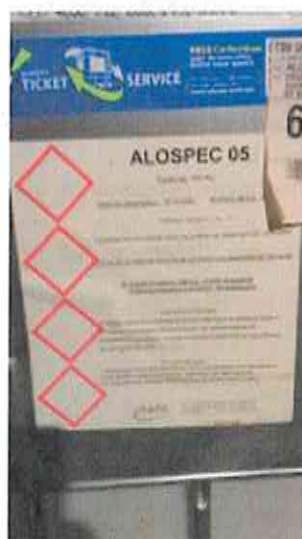
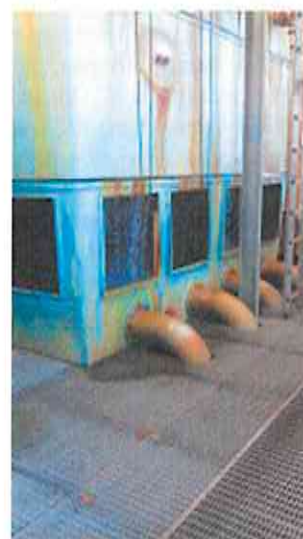
ANNEXE 1 : Photos prises lors de la visite du 23/11/2022

| <p><b>Prescription contrôlée :</b><br/>Les rejets d'air potentiellement chargé d'aérosols ne sont effectués ni au droit d'une prise d'air, ni au droit d'ouvrants.</p> <p><b>Constats :</b> L'inspection constate qu'une grille anti-gouttelette sur deux a été enlevée. L'exploitant explique que cela lui permet de contrôler le biofilm sur les parois internes.<br/>L'inspection rappelle que les séparateurs de gouttelettes ont pour objectif d'éviter que des gouttelettes ou des aérosols plus fins soient entraînés par le flux d'air hors de la tour de refroidissement. L'absence de ces grilles augmente le risque de dispersion des légionelles.</p> <p>Il est demandé à l'exploitant de remettre au plus vite les grilles en place et de prouver sous 48 h la commande de nouvelle grilles. Pour faciliter le contrôle du biofilm un système d'ouverture/fermeture des grilles peut être mis en place.</p> <p>Post-visite, par courriel daté du 24/11/2022, l'exploitant confirme avoir réalisé l'action corrective immédiate l'après-midi de la visite d'inspection par la remise en place des 9 grilles manquantes. Des photos jointes attestent de l'état constaté lors de la visite et l'état après remise en place des grilles.</p> |
