## **Rapport de l'Inspection des installations classées**

Visite d'inspection du 14/04/2026

#### **LANIDIS**

Références : 0007203607/2026-335

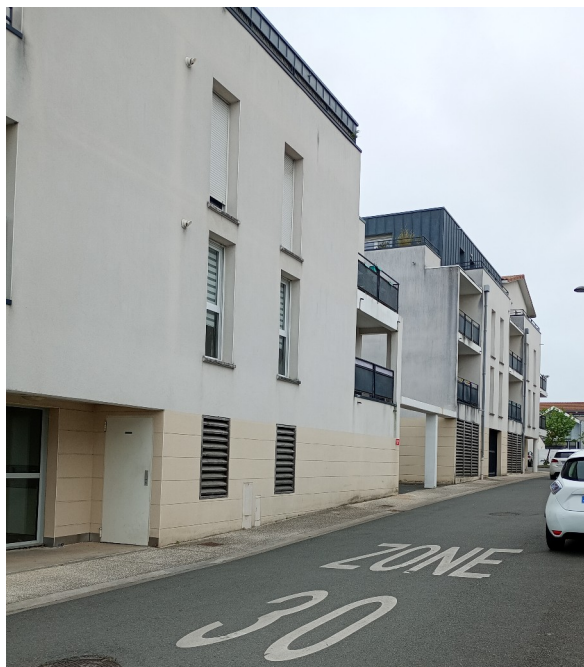
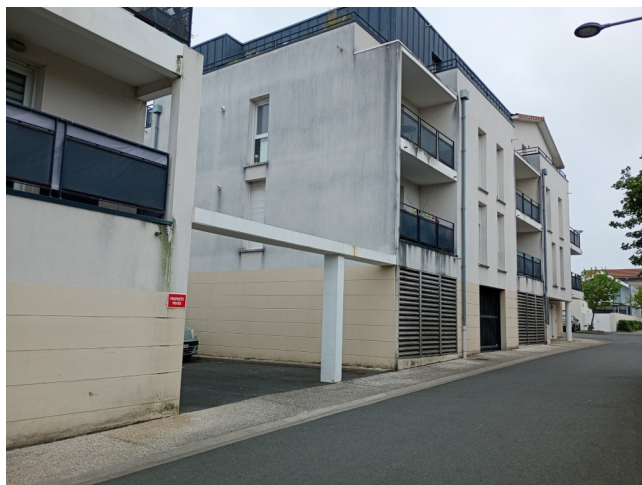
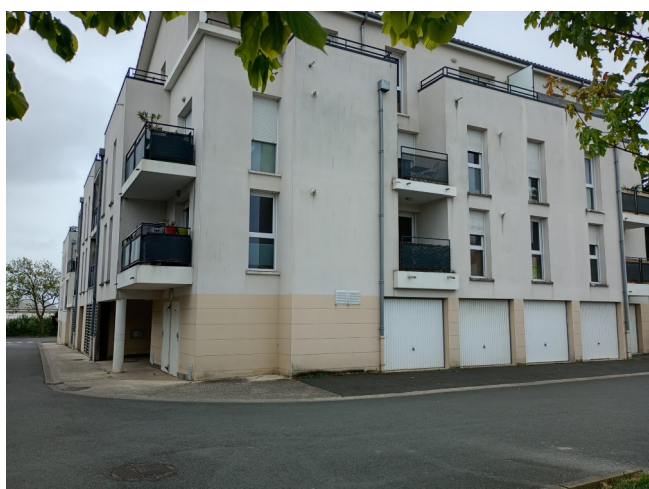
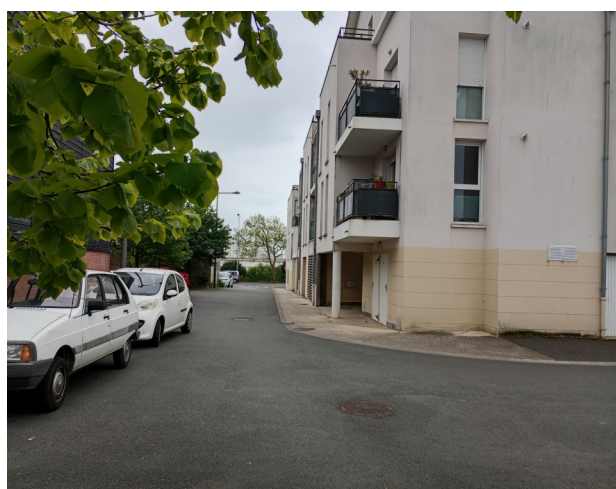
Planche photographie parcelle BI 1076

| <p><b>Constats :</b></p> <p>Le jour de l'inspection, il a été constaté que la parcelle BI 1076 sur laquelle été auparavant implantée la station-service d'Intermarché accueille désormais une construction de type immeuble R+3 (cf planche photographique ci-après).</p> |
