## **Rapport de l'Inspection des installations classées**

Visite d'inspection du 07/07/2026

#### **SOCIETE INDUSTRIELLE DE RECUPERATION DES METAUX**

Z.I. n 3  
16160 Gond-Pontouvre

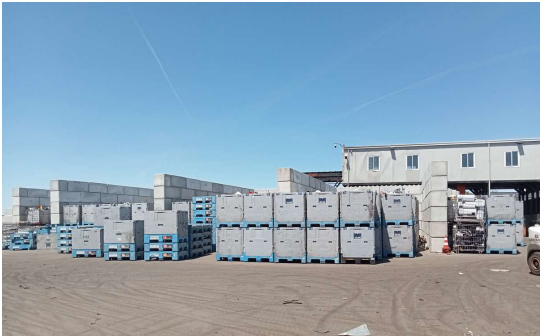
| <b>Constats :</b> <p>Par courriel du 3 juillet 2026, l'exploitant a indiqué que « concernant l'îlotage des PAM/DEEE, deux îlots sur trois sont désormais en place. Pour le troisième îlot, un audit de la dalle doit être réalisé afin d'évaluer la nécessité d'une réfection. Cette étape explique le calendrier prévisionnel fixé au début du mois de septembre. Les couvertures seront ensuite installées, ainsi que les caméras thermographiques (devis en cours) ».</p> <p>La présente inspection a permis de confirmer les dites de l'exploitant ; les îlots munis des mégablocs coupe-feu s'avèrent conformes.</p> |

| <b>Il est demandé à l'exploitant, sous deux mois, de justifier du respect total des prescriptions fixées à l'article 4 de l'arrêté préfectoral complémentaire du 29 avril 2026. L'exploitant transmet les justificatifs afférents.</b> |

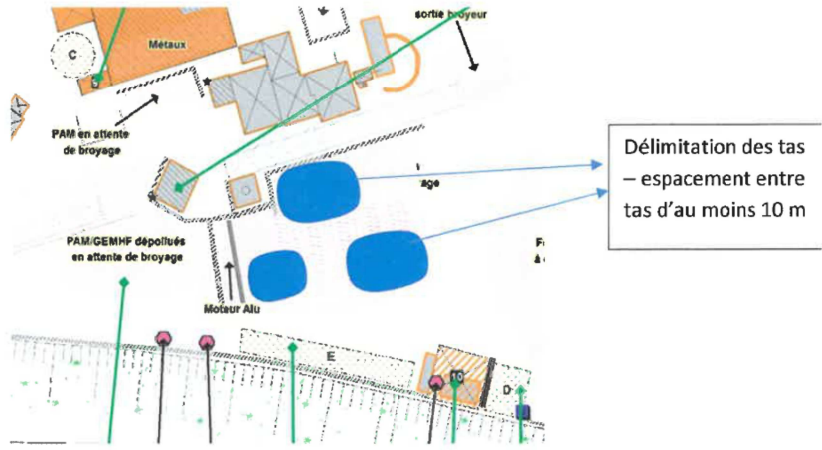
| <p>Plan indiquant les éloignements de 10 m entre îlots de déchets (extrait du PAC du 24/06/2026)</p> |

Lors de la présente inspection, il a bien été constaté que les trois zones distinctes définies de déchets de platin/déchets à broyer sont bien espacées d'au moins 10 m et aux emplacements requis (cf. schéma supra).

Il est demandé à l'exploitant, sous deux mois, de mettre en place les conditions d'ilotage pérenne de la zone platin/déchets à broyer en recourant aux dispositifs décrits (mise en place de bennes d'immersion, de mégablocs coupe-feu entre îlots, de détection incendie et de couverture pour chaque îlots DEEE/PAM...) dans le porter à connaissance du 24 juin 2026.
