## **Rapport de l'Inspection des installations classées**

Visite d'inspection du 01/08/2022

#### **TPC COSQUEVILLE**

Références : 2022 – 50 - 158  
Code AIOT : 0005301339

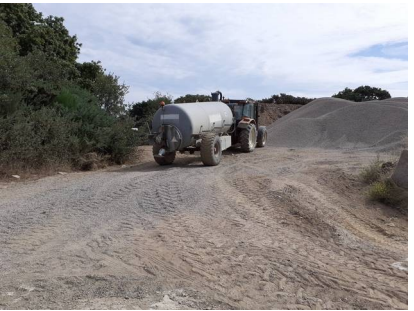
N° 3 : Poussières

<b>Référence réglementaire :</b> Arrêté Préfectoral du 17/05/1995, article 6-3		
<b>Thème(s) :</b> Risques chroniques, protection de l'environnement		
<b>Point de contrôle déjà contrôlé :</b> Sans Objet		
<b>Prescription contrôlée :</b> 6.3 - Poussières : En période de sécheresse, le carreau de la carrière et les chemins d'accès devront être périodiquement humidifiés.		
<b>Constats :</b> L'exploitant dispose d'un tracteur équipé d'une tonne à eau de 12 m3 dédié à l'humidification des pistes qui a été observé lors de la visite du site. Celle-ci a permis de constater que le chemin d'accès à la zone d'extraction avait bien été humidifié.

Zone d'extraction (direction N)	Zone d'extraction (direction S)	Tonne à eau
<b>Type de suites proposées :</b> Sans suite		
<b>Proposition de suites :</b> Sans objet

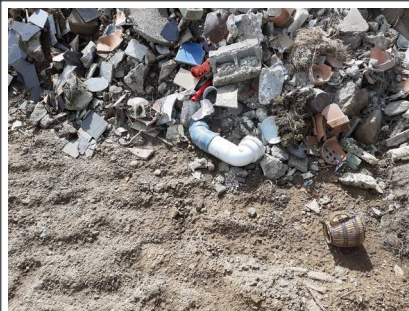
## N° 5 : Transit des matériaux

<b>Référence réglementaire :</b> Arrêté Préfectoral du 10/09/2019, article 5		
<b>Thème(s) :</b> Risques chroniques, transit de matériaux inertes		
<b>Point de contrôle déjà contrôlé :</b> Sans Objet		
<b>Prescription contrôlée :</b> ARTICLE 5 : Transit des matériaux et déchets non dangereux inertes L'exploitation des aires de transit de matériaux sur cette carrière doit satisfaire aux dispositions de l'arrêté ministériel du 10 décembre 2013 relatif aux prescriptions générales applicables aux stations de transit de produits minéraux ou de déchets non dangereux inertes autres que ceux visés par d'autres rubriques relevant du régime de l'enregistrement au titre de la rubrique n° 2517 de la nomenclature des installations classées pour la protection de l'environnement,		
<b>Constats :</b> L'exploitant a confirmé que les déchets inertes présents sur le site de Cosqueville ne sont qu'en transit avant leur évacuation vers la carrière de Biville. La zone de transit des inertes (partie est au niveau du premier front) a été observée. Il apparaît que le dépôt ne contient pas exclusivement des déchets inertes puisque la présence de plastique et de bois a été constatée :

Restes métalliques de l'ancien crible à évacuer	  Présence de bois

Présence de plastique
Il est demandé à l'exploitant de s'assurer que seuls des déchets inertes transitent sur le site. Par ailleurs, l'ancien crible a été démantelé mais ses parties métalliques sont stockées en périphérie nord de la partie est de la carrière, il est demandé à l'exploitant de procéder à leur enlèvement.		
<b>Type de suites proposées :</b> Avec suites		
<b>Proposition de suites :</b> Lettre de suite préfectorale		
<b>Proposition de délais :</b> 2 mois
