Rapport de l'Inspection des installations classées

Visite d'inspection du 23/10/2025

Déchetterie de Bartenheim -Saint Louis Agglomération

Références : 0006705887_2025_10_23_Dechetterie_Bartenheim_VISuiviAPMD_Eau
Code AIOT : 0006705887

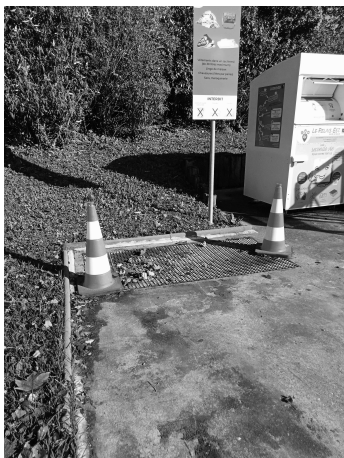
Photo n°1

Lors de l'inspection du 23/10/2025, il est constaté que la borne à huiles de vidange a été supprimée (cf. photo n°1 en annexe).

L'exploitant confirme que, à la suite des conclusions de l'étude menée par le bureau d'études PERL Environnement, aucun travaux n'a été réalisé sur le pourtour de l'ancienne borne à huiles de vidange et qu'il n'y a pas lieu d'évacuer les terres. Aucun bordereau de suivi des déchets ou BSD n'est par conséquent disponible.

Au regard de ce constat, l'Inspection considère que l'exploitant a mis en œuvre les actions nécessaires afin de répondre à la demande de l'Inspection sur la gestion de la terre limitrophe à la zone de rétention souillée d'huile. Ce constat permet de lever la mise en demeure.

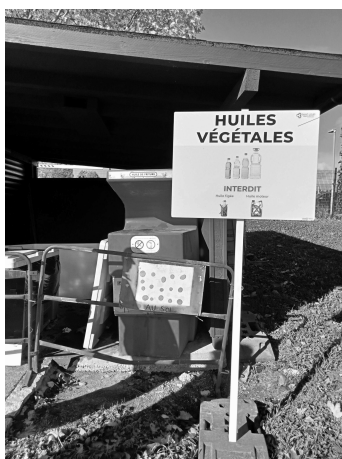
Photo n°5

<p>Constats :</p> <p>Lors de la visite du 23 octobre 2025, l'Inspection constate que (cf. photo n°5 en annexe) :</p> <ul style="list-style-type: none"> - la borne de stockage d'huiles végétales (distincte de la borne à huiles minérales ayant fait l'objet de la mise en demeure du point de contrôle 1) est installée sous un auvent, sur une dalle en béton et ne dispose pas d'une capacité de rétention, - le terrain jouxtant l'auvent n'est pas étanche. <p>Au regard de ce constat, l'Inspection considère que l'exploitant n'a pas mis en œuvre les actions nécessaires afin de se conformer à la prescription contrôlée. Compte tenu des équipements en place, l'action corrective peut être rapidement mise en œuvre. Il n'est donc pas transmis de projet de mise en demeure à ce stade.</p>

- associer la borne de stockage d'huiles végétales à une capacité de rétention conforme à la prescription contrôlée.
