## **Rapport de l'Inspection des installations classées**

Visite d'inspection du 26/11/2025

#### **SFDM - Parc D**

47, avenue Franklin Roosevelt, 77210 Avon

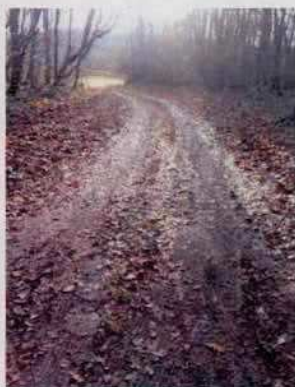
De plus, l'inspection constate que les voies de cheminement menant à l'ensemble des cuvettes du parc D depuis la voie principale sont des chemins de terre ou des chemins stabilisés composés de graviers, voire de la grave, semblables à des chemins forestiers avec des arbres situés le long de ces chemins voire de part et d'autre de ceux-ci. Ces caractéristiques ont une influence sur l'adhérence et la force de portance des engins de secours ainsi que sur la hauteur et la largeur des voies. L'exploitant précise que les chemins d'accès aux bacs sont rénovés au fur et à mesure de la programmation des contrôles décennaux des bacs afin qu'une grue puisse circuler et stationner près de ceux-ci lors de leur visite décennale. De plus, l'exploitant déclare que les arbres sont élagués afin de garantir la hauteur libre et la largeur.

Voie engin menant à un BAC

L'inspection demande à l'exploitant sous un délai de 6 mois de proposer un plan d'actions avec un échéancier lui permettant de se mettre en conformité avec l'article cité en référence. En cas de sollicitation d'aménagements aux prescriptions de cet article, l'exploitant fournira des propositions qui seront soumises à l'avis du SDIS 91.

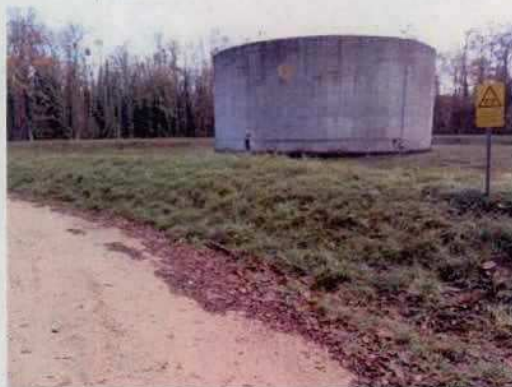
Voie stabilisée pour atteindre le BAC D4
