Rapport de l'Inspection des installations classées

Visite d'inspection du 18/05/2022

TDS

Références : UD-R-CTESSP-22-123-RP

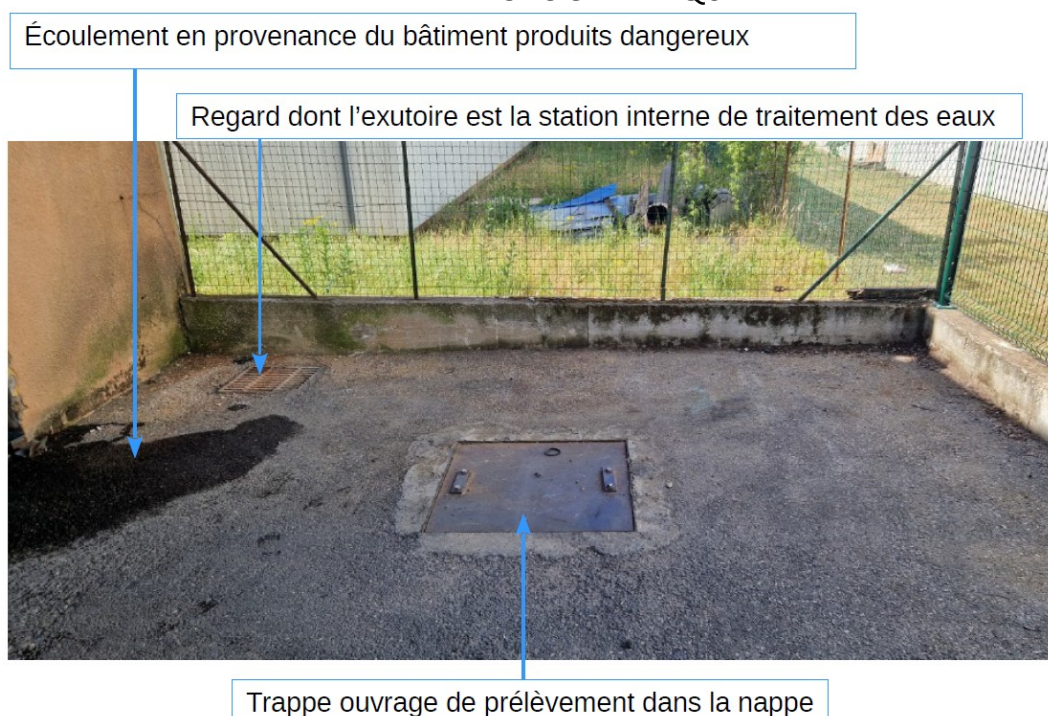
Lors de la présente visite, l'inspection constate sur cette voirie des traces d'eau en provenance du bâtiment de stockage des produits dangereux vers l'un des regards de collecte se rejetant dans la station interne de traitement des eaux (cf.photo en annexe).

Demande : L'exploitant doit sous 4 mois stopper tout rejet d'eau pluvial de voirie dans sa station interne de traitement des eaux ; stopper tout rejet de liquide en provenance du local produits dangereux sur la voirie en mettant en place un dispositif physique l'empêchant.
