Fiche des constatations effectuées lors d'une visite d'inspection au titre du code de l'environnement

DREAL Bourgogne-Franche-Comté

Société SAINT GOBAIN EMBALLAGES à CHALON SUR SAONE

Visite d'inspection du jeudi 12 mai 2016

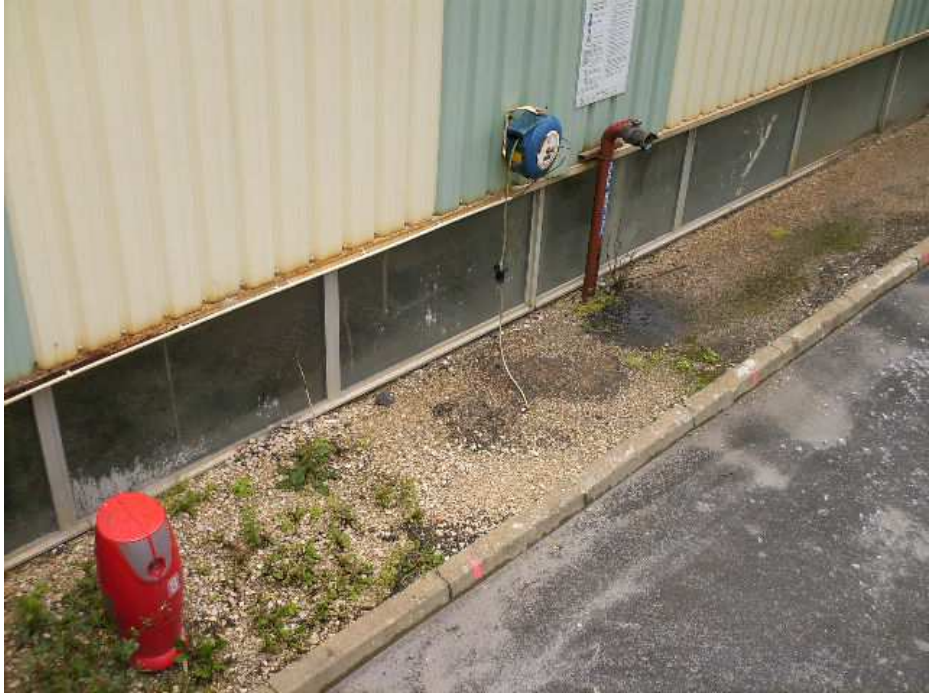
4.3.4 et 4.3.8	Gestion des eaux polluées et des eaux résiduaires internes à l'établissement.	Non conformité	<p>La visite des abords de la zone de branchement prévue pour le dépotage de l'huile minérale très éloignée de l'aire aménagée pour le stationnement du véhicule de livraison appelle les interrogations suivantes :</p>

<ul style="list-style-type: none"> • Comment sont gérés les égouttures ou débordement liés au dépotage ? • Absence de pince sur dispositif de mise à la terre ? • Aucun dispositif de traitement au niveau de la récupération des eaux pluviales n'apparaît sur le plan des réseaux ? <p>=> L'exploitant précisera les conditions de gestion des dépotages et les actions correctives envisagées ou prévues s'il y a lieu.</p>

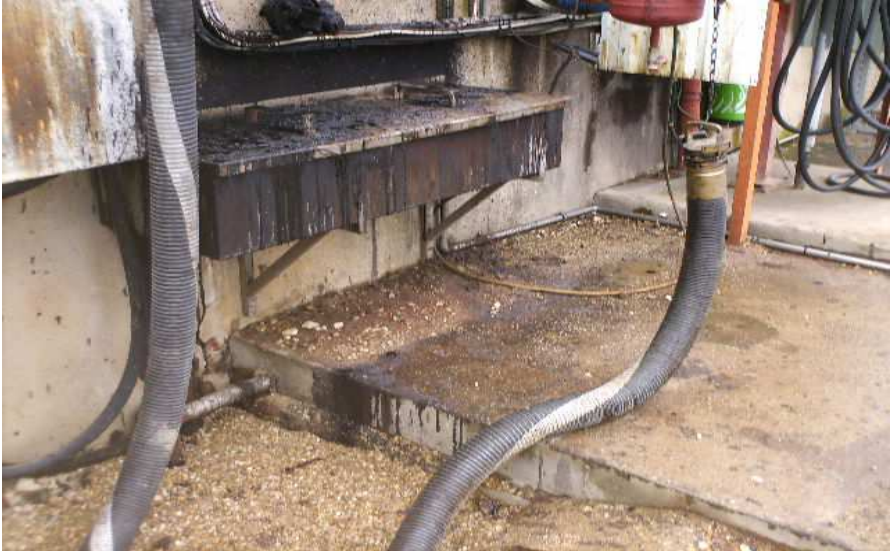
<p>La visite de l'aire de dépotage appelle plusieurs remarques :</p> <ul style="list-style-type: none"> • l'exploitant déclare qu'il n'y a pas de personnel pour le suivi du dépotage, l'autorisation de dépoter s'effectue par téléphone ce qui ne correspond pas aux consignes qu'il a défini pour trois catégories de liquides et affichée à proximité de l'aire de stationnement du véhicule, • il n'y a pas à ce jour d'extincteur accessible, • pas de sable ou d'absorbant pouvant être mise en œuvre, • l'aire de positionnement d'un camion de dépotage ne permet pas d'assurer une étanchéité en cas de déversement intempestif (observation déjà signalée lors de la visite précédente), • de nombreuses égouttures sont visibles sur la zone de dépotage, • la rétention de la cuve fuel domestique était en cours de vidage des eaux de pluies sans surveillance. <p>L'exploitation et l'aménagement du stockage ne satisfait pas aux exigences réglementaires et les observations formulées lors de la visite d'inspection précédente n'ont pas été prises en compte. => l'exploitant définira et transmettra le plan d'action qu'il compte mettre en œuvre.</p>
