## **Rapport de l'Inspection des installations classées**

Visite d'inspection du 09/11/2022

#### **PIVETEAU BOIS**

La Vallée  
BP 7 - STE FLORENCE  
85140 ESSARTS EN BOCAGE

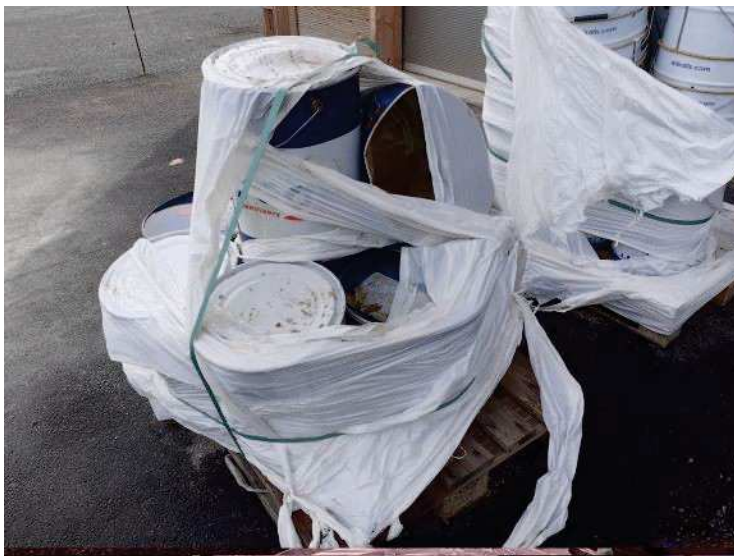
**N° 14 : Stockage extérieur de déchets - H40**

| <b>Constats :</b> Au nord du bâtiment H40, quelques réservoirs mobiles contenant des déchets pâteux (résine de rebouchage de bois), sont entreposés en extérieur et sans abri. Ces bidons n'étant pas parfaitement fermés, cette situation présente un risque de pollution par lessivage par les eaux météoriques, ce qui constitue un écart. |
