## **Rapport de l'Inspection des installations classées**

Visite d'inspection du 04/10/2022

#### **SOCIETE DE GESTION DE PRODUITS PETROLIER (SOGEP)**

25 ET 27 ROUTE DU BASSIN N 6  
92230 GENNEVILLIERS

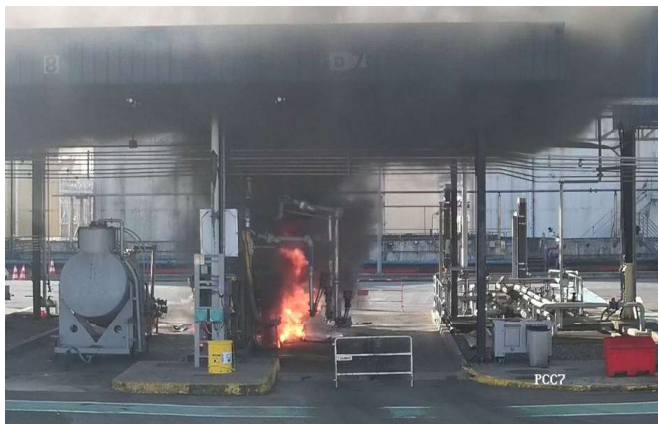
Le feu a été contenu dans le caniveau, et entretenu par les différentes matières combustibles présentes, dont le gainage plastique des câbles électriques ou divers capots de protection. Une alimentation par des additifs qui se seraient écoulés par les tuyauteries sectionnées n'est pas établie au moment de la rédaction du présent rapport mais ne peut être exclue sans enquête approfondie. Les fumées, peu visibles au départ de feu, s'épaississent et noircissent rapidement.

*Illustration 1: Développement "maximum" des flammes, à env. 10h13 (capture d'écran de la vidéo fournie par l'exploitant)*

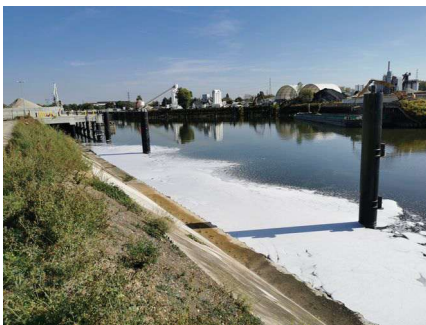
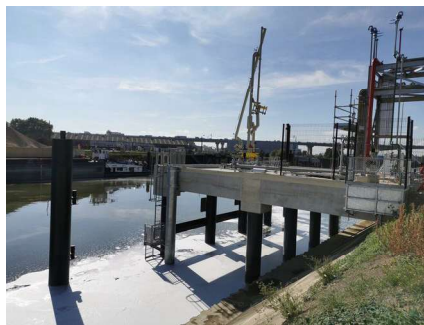
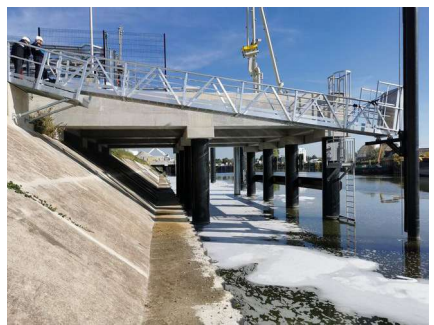
Un écoulement de mousse d'extinction en darse a été constaté à 15h05 (cf. Illustrations 2 suivantes). Il a été demandé à l'exploitant de prendre des mesures pour retenir cet écoulement au milieu naturel.

*Illustrations 2: Déversement de mousse en darse à 15:05 (04/10/2022)*

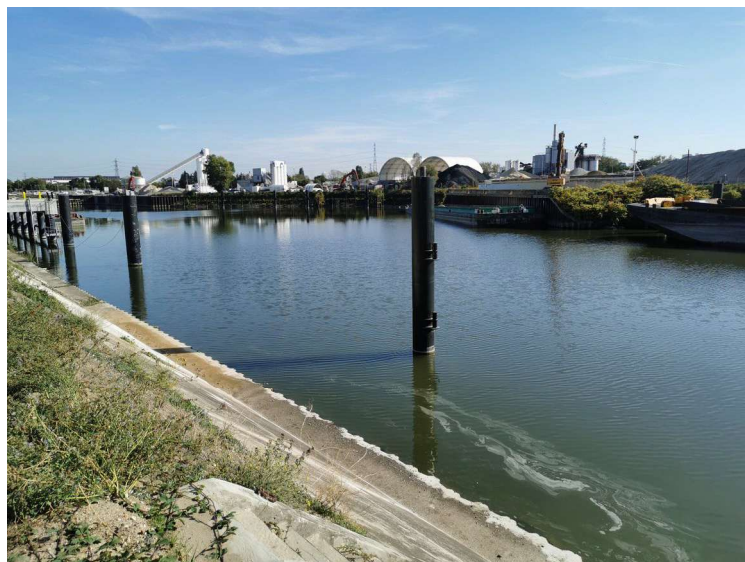
La mousse s'est toutefois rapidement désagrégée, comme le montre les photographies prise à 15h30 (*illustration 3 et photographies complémentaires en annexe*) et l'écoulement semblait être bien stoppé suite à l'arrêt manuel de la vanne par SOGEPP. Aucune irisation indiquant la trace d'hydrocarbures n'était visible

*Illustration 3: Etat de la darse à 15h29 (04/10/2022)*

Aucune opération de récupération de la mousse ou d'un autre surnageant non miscible n'a pu se produire dans l'intervalle de temps.

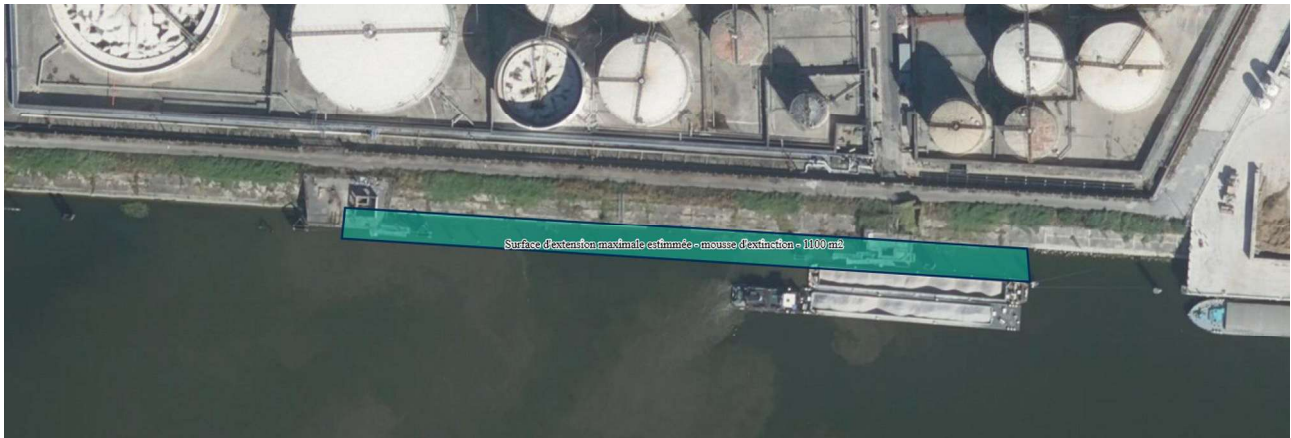
L'Inspection estime que la surface impactée à l'extension maximale de la nappe est estimée à environ 1 100 m<sup>2</sup>.

Figure 2 : estimation de l'extension maximale de la nappe de mousse (le 04/10/2022, vers 15h00)

La mousse s'est rapidement désagrégée. Aucun surnageant résiduel avec irisation n'a été constaté.

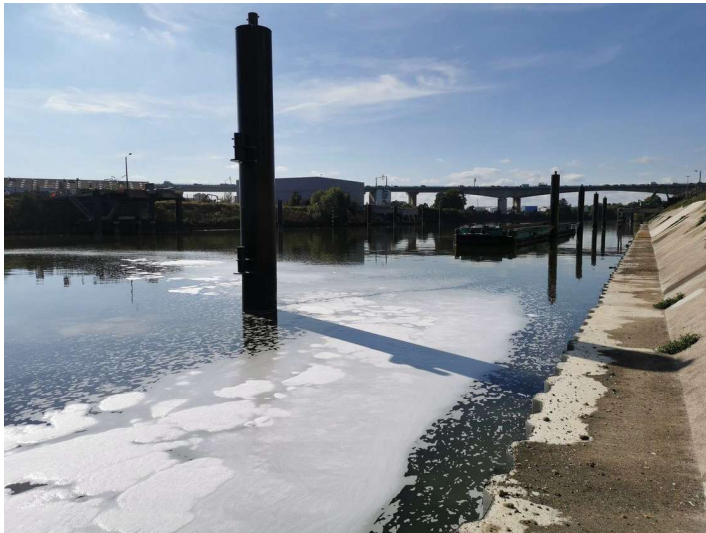
*Illustration 4: Etat de la darse à*

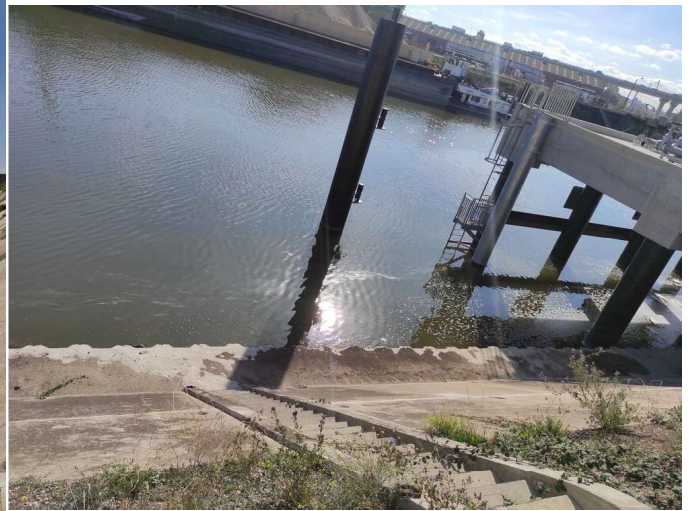
*Illustration 5: Etat de la darse à*

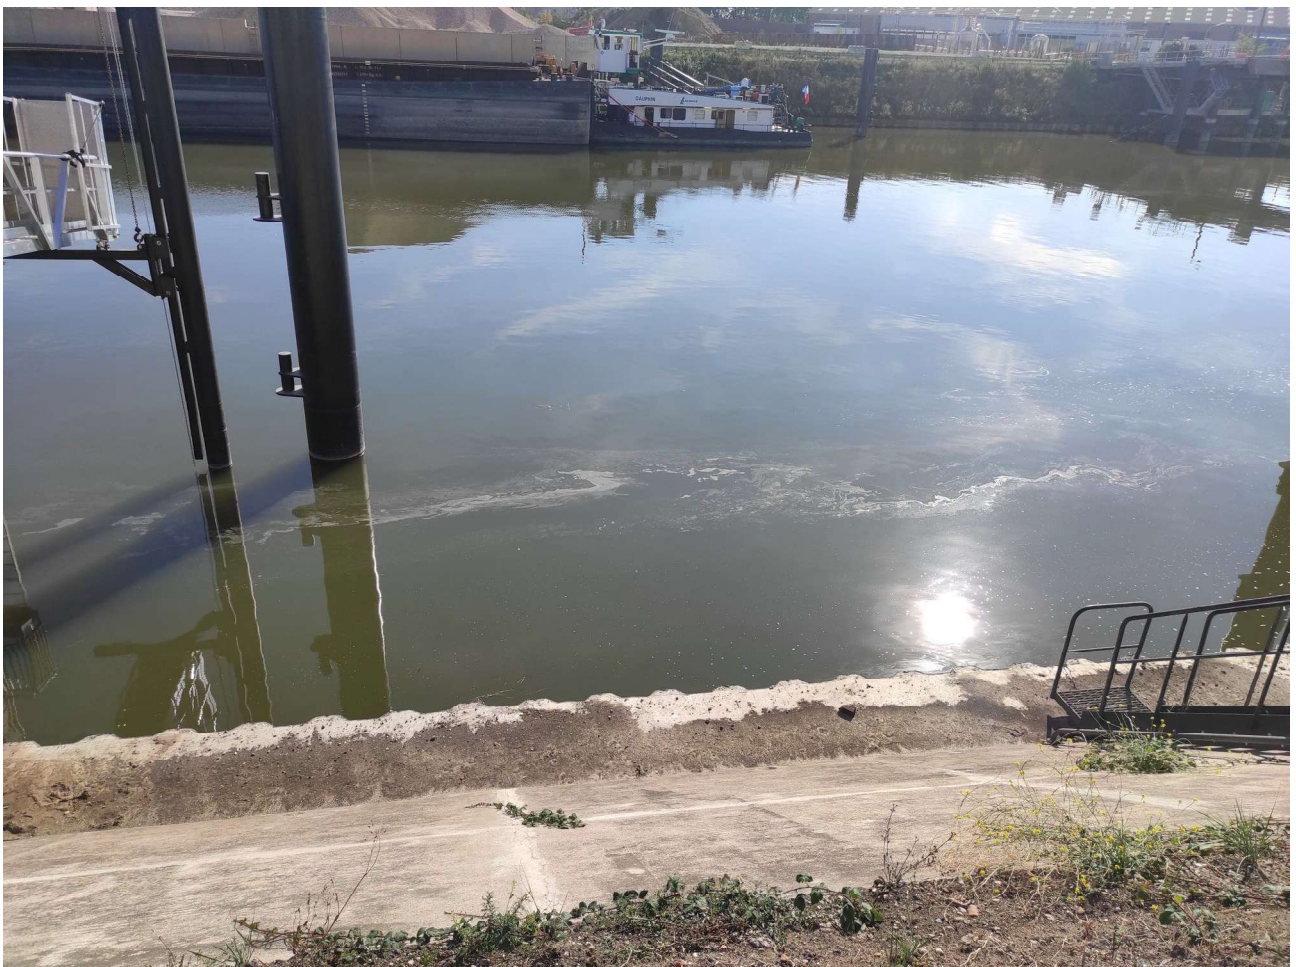
*Illustration 6: Etat de la darse à 15:39 (04/10/2022)*

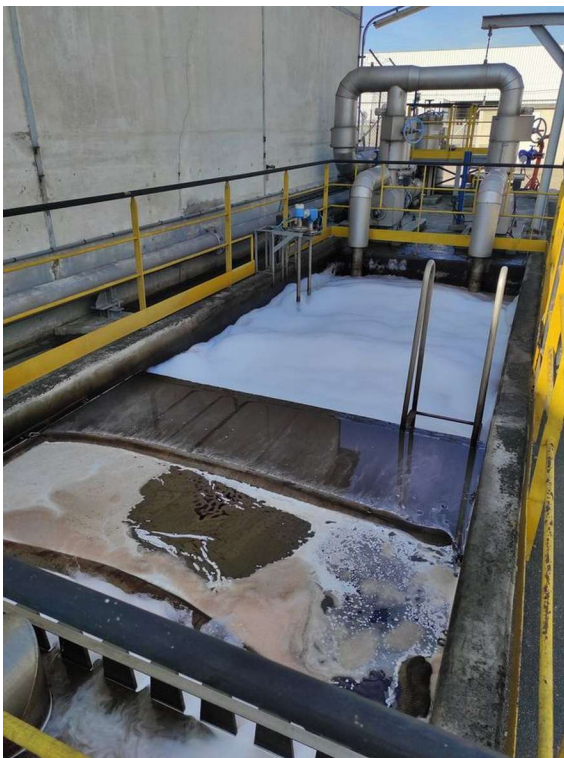
Il a été constaté à 14h45 que le décanteur et la fosse (situés avant deux pompes de relevage pour rejet dans le réseau) étaient remplis d'eaux et de mousse (*illustration 9, en annexe*).

Illustration 9: Vu de la fosse et des deux pompes de relevage

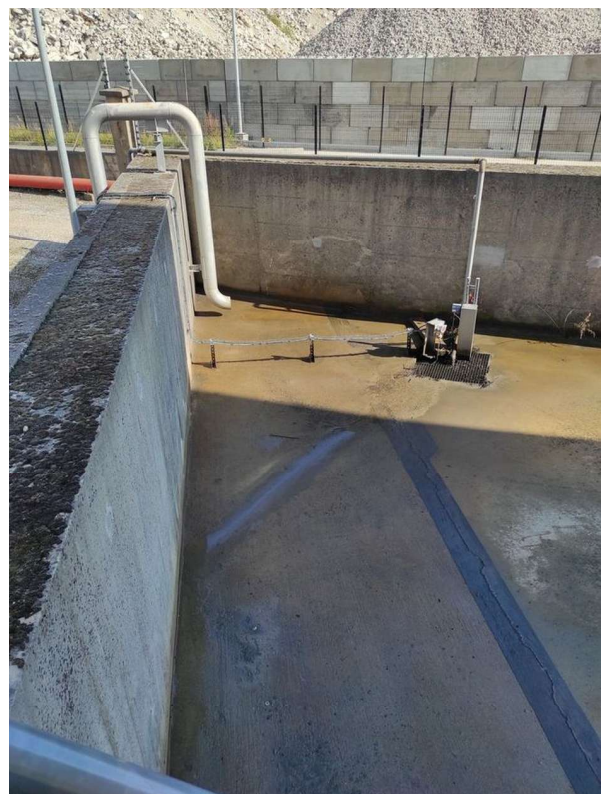
La cuvette 2 qui devait recueillir les eaux d'extinction était vide, sans trace de mousse, à 14h53 (*illustration 10, en annexe*).

- b) rétention n°2 (contenant des réservoirs aériens d'hydrocarbures) (illustration 10), permettant de stocker en dérivation le surplus d'eaux à confiner si la limite de capacité du réseau est atteinte : aucune trace de mousse ou d'eaux d'extinction n'était visible ;

Illustration 10: Rétention 2, au niveau du rejet du système de dérivation des eaux (rétention déportée)

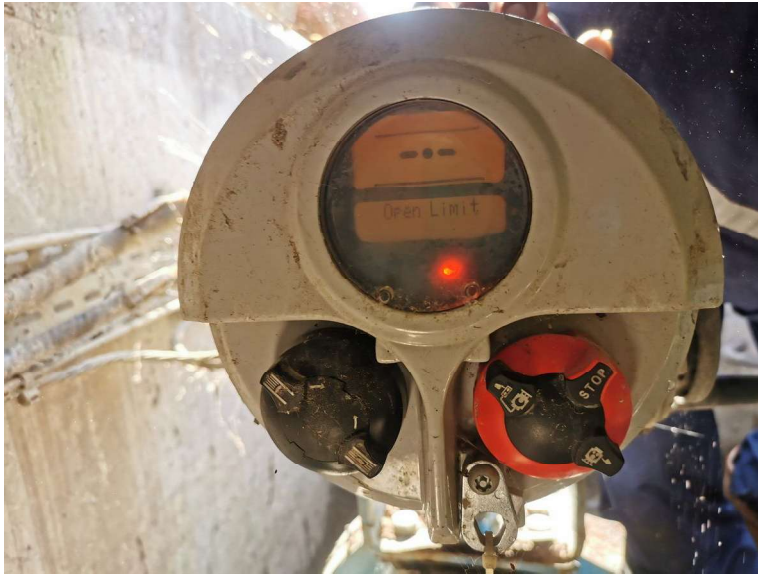
A 14h58 (*illustration 11, en annexe*), il a été constaté que la vanne autorisant le rejet en darse était en position ouverte. Elle a immédiatement été fermée en mode manuel (fermeture « forcée » qui ne permet pas l'ouverture à distance depuis le poste de commande) par un opérateur SOGEPP.

- c) fosse comprenant la vanne de sectionnement avant rejet en darse : contrôle de la position de la vanne → ouverte (illustration 11). Le personnel SOGEPP n'a pas pu fournir d'explication sur le dysfonctionnement et a déclaré que celle-ci était bien close pendant les opérations d'extinction et pendant la période de surveillance associée, comprenant notamment des rondes au point de rejet en darse. La vanne a été immédiatement fermée.

L'Inspection considère que l'heure de fermeture indiquée par l'exploitant est erronée : les métadonnées attachées à la prise des photographies indiquent plutôt une heure de fermeture de 14h59.

*Illustration 11: Module de commande de la vanne de confinement*

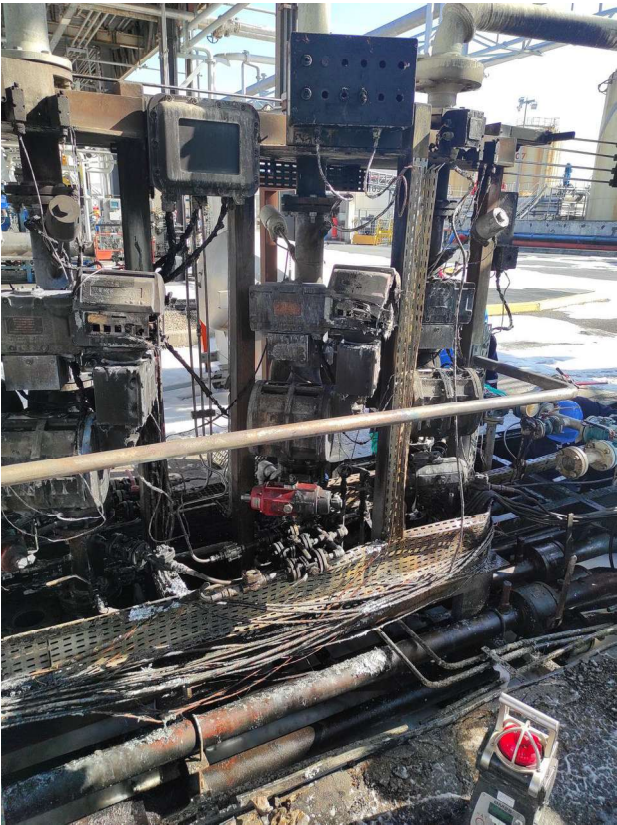
Le poste de chargement de la piste n°7 est hors service (voir photographies en annexe, illustrations 12). La plupart des dispositifs contenant du plastique (dont les câblages électriques sont fortement dégradés).

- l'Inspection a visualisé au niveau du poste n°7 :
  - \* les deux tuyauteries rigides tronçonnées (illustration 12) potentiellement impliquées dans la présence de liquide inflammable ou combustible en fond de caniveau,

- \* la dégradation de capots de protection d'actionneurs de vannes ;
  - \* les flexibles en cours de remplacement (figure 12).

*Illustration 12: Dégâts visibles sur le poste 7*

*Le poste n°7 a été isolé électriquement et hydrauliquement. La remise en service n'est pas envisagée pour l'heure, au regard de l'état de l'installation.*

*Le poste sera reconstruit avec du matériel et équipement neuf et suivra notre processus interne de remise en service avec contrôle systématique des sécurités et notamment des chaînes MMR.*
