Rapport de l'Inspection des installations classées

Visite d'inspection du 30/01/2023

TEINTURERIE DELALYS

Le présent rapport rend compte de l'inspection réalisée le 30/01/2023 dans l'établissement TEINTURERIE DELALYS implanté 96, rue Victor Hugo 59116 Houplines. Cette partie « Contexte et constats » est publiée sur le site internet Géorisques (<https://www.georisques.gouv.fr/>).

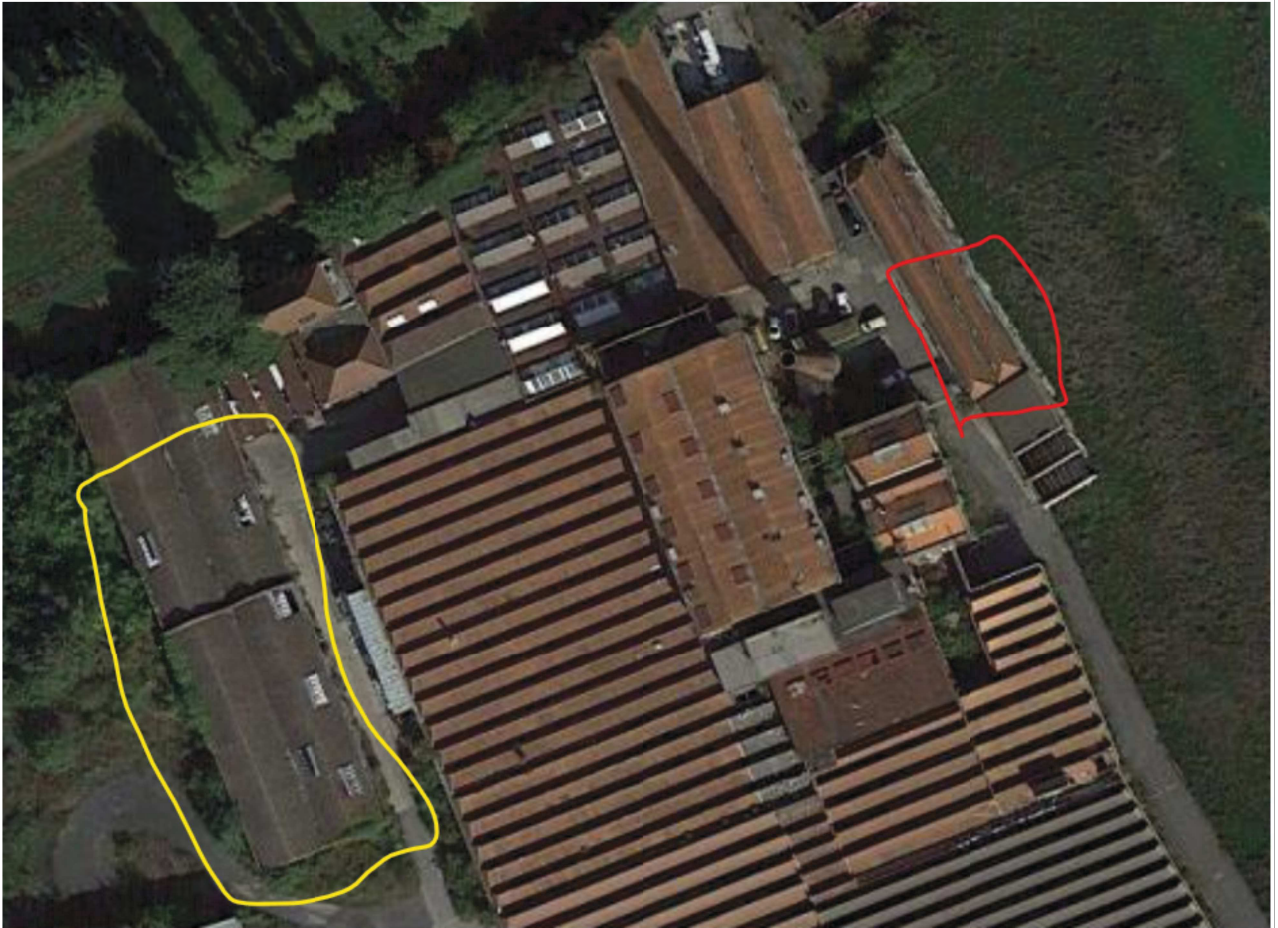
Référence réglementaire : Arrêté Préfectoral du 10/12/1997, article 14.2
Thème(s) : Risques chroniques, Gestion des déchets
Prescription contrôlée : L'exploitant doit prendre toutes les dispositions nécessaires dans la conception et l'exploitation de ses installations pour assurer une bonne gestion des déchets de son entreprise. A cette fin, il se doit, successivement : <ul style="list-style-type: none">- De limiter à sa source la quantité et la toxicité de ses déchets en adoptant des technologies propres- De trier, recycler, valoriser ses sous-produits de fabrication ;- De s'assurer du traitement ou du prétraitement de ses déchets, notamment par votre physico-chimique, détoxification ou voie thermique ,- De s'assurer, pour les déchets ultimes dont le volume doit être strictement limité, d'un stockage dans les meilleures conditions possibles.
Constats : Lors de la visite d'inspection inopinée qui a eu lieu en le 6 octobre 2022, l'inspection a fortuitement découvert un hangar contenant une vingtaine de fûts de déchets dangereux stockés hors de toute rétention (zone rouge de la photo aérienne ci-dessous). La visite d'inspection du 30 janvier 2023 a, elle, permis de découvrir fortuitement un nouveau hangar de 80 m x 20 m soit 1 600 m ² (zone jaune de la photo aérienne ci-dessous) contenant au moins 300 tonnes de déchets dangereux stockés dans des conditions ne permettant pas de garantir leur stabilité physique (voir photos n°1, 3 et 7). Ce stockage est réalisé sur une surface non imperméabilisée (voir photo n°2). L'étiquette présente sur certains fûts présentent des dates comprises entre 2017 et 2023. L'accès aux fûts est difficile car l'exploitant stocke également dans ce hangar des rouleaux de tissus. Lors de la visite d'inspection le représentant de l'exploitant a refusé d'entrer dans le hangar justifiant son refus par l'état de dégradation de la toiture. Ce dernier assure à l'inspection n'être jamais entré dans le hangar mais admet que les caristes s'y rendent pour entreposer des produits. Le volume stocké est au moins de 300 tonnes.

Proposition de suites : Mise en demeure, respect de prescription

Proposition de délais : 3 mois

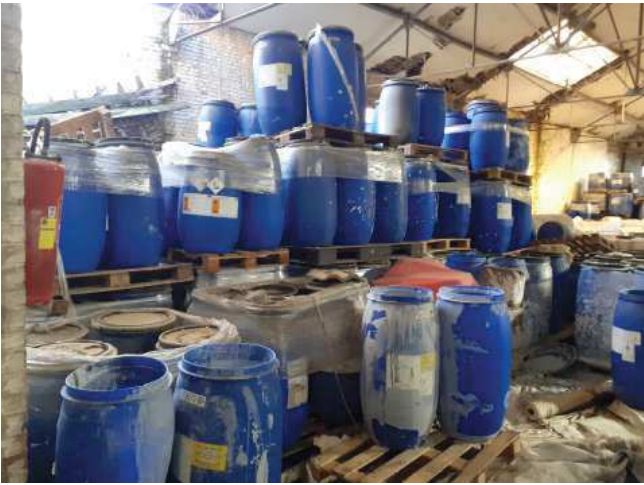
Photo n°1

<p>Constats :</p> <p>Voir point de contrôle n°2. La visite d'inspection a permis de constater (voir planche photographique) le stockage de déchets dangereux susceptibles de créer une pollution des eaux souterraines et du sous-sol. Le volume stocké est au moins de 300 tonnes. Les conditions de stockage sont de nature à faire prendre un risque très important sur l'environnement (fût mal fermés et stockés en déséquilibre, sol non imperméabilisé)</p>
<p>Type de suites proposées : Avec suites</p>
<p>Proposition de suites : Astreinte, Amende</p>
<p>Proposition de délais : 3 mois</p>
