Rapport de l'Inspection des installations classées

Visite d'inspection du 14/03/2023

STERIGENICS SAS

N° 1 : Impact en perchloroéthylène

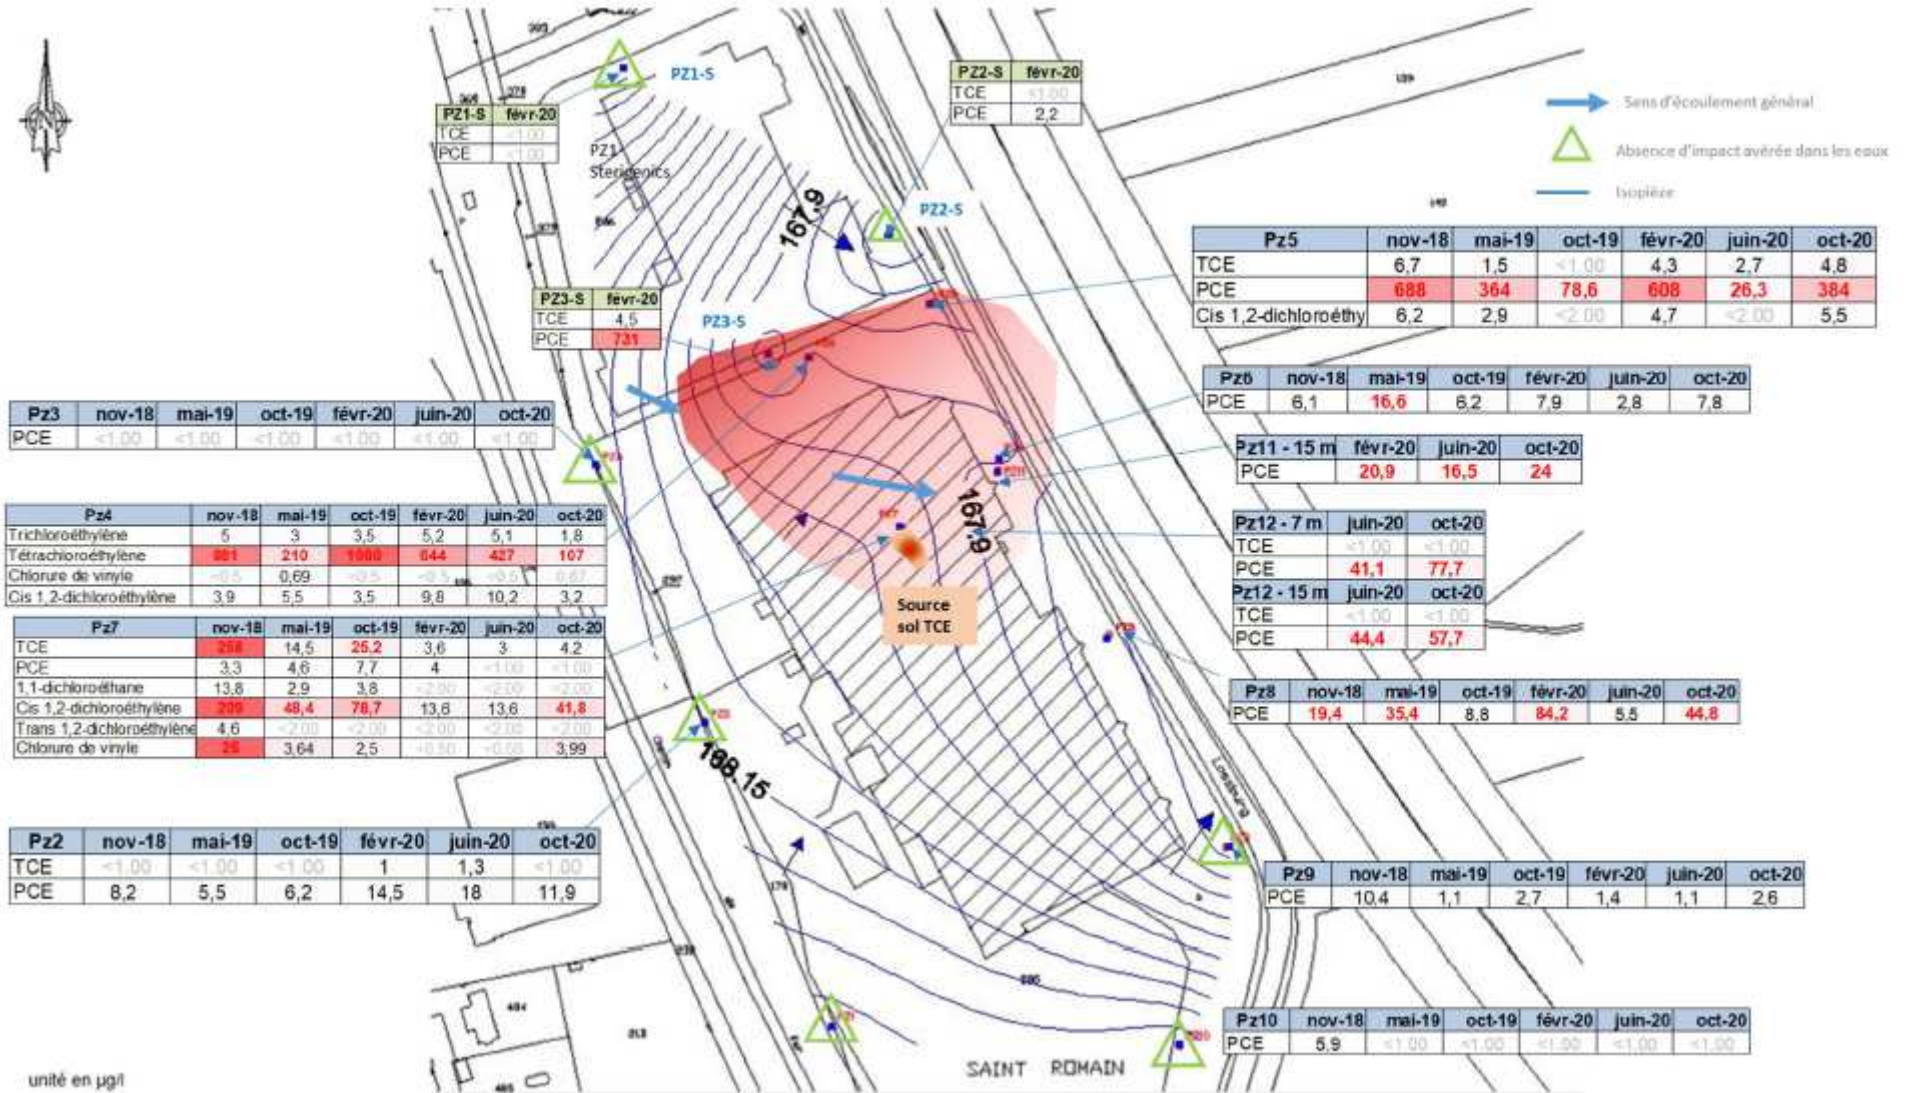
Ce dernier a fait l'objet d'investigations de sols et de la nappe faisant état d'un impact en perchloroéthylène provenant de l'ancien site Sterigenics.

Une pollution est signalée au droit du site. L'exploitant Sterigenics doit prendre des mesures pour caractériser et gérer cette pollution.

Annexe : Cartographie des résultats d'investigations sur les eaux souterraines (source : rapport BV 797180-7346895-1-52HOXTD du 7 avril 2021)

Référence réglementaire : Code de l'environnement du 18/08/2015, article R512-66-2
Thème(s) : Risques chroniques, Pollution de nappe
Point de contrôle déjà contrôlé : Sans Objet
<p>Prescription contrôlée : A tout moment, même après la remise en état du site, le préfet peut imposer à l'exploitant, par arrêté pris dans les formes prévues à l'article L. 512-12, les prescriptions nécessaires à la protection des intérêts mentionnés à l'article L. 511-1.</p>
<p>Constats : Dans le cadre de la gestion d'une pollution au trichloroéthylène, l'ancien exploitant du site voisin a mis en lumière une source de pollution au droit de l'ancien site Sterigenics d'après des analyses dans les eaux souterraines. Le piézomètre Pz3 (au sud du site) est fortement impacté en perchloroéthylène (731µg/L pour une valeur repère eau potable à 10µg/L). Une cartographie des résultats d'investigations sur les eaux souterraines est disponible en annexe.</p> <p>L'Inspection a pu constater la présence de piézomètres Pz3 et Pz2 et l'absence de sources potentielles exploitées par Hotel Megastore depuis 2015 (p.ex. cuves, stockage de solvants,...).</p> <p>Le dossier de cessation de 2015 de Sterigenics indique deux zones de pollutions potentielles à l'époque qui ont fait l'objet de prélèvements et d'analyses de sols. Ces zones se situent en aval/latéral hydraulique du piézomètre où il a été détecté les plus fortes teneurs en perchloroéthylène (Pz3) et ne semblent donc pas en lien avec la pollution.</p> <p>Les substances analysées à l'époque ne comportent pas le perchloroéthylène et le dossier fait état de l'usage de solvants sur site. La fiche BASIAS de l'établissement mentionne par ailleurs l'utilisation de solvants organiques (organo-chlorés).</p> <p>Demande 1 : L'Inspection propose de prescrire par arrêté préfectoral la gestion de cet impact à à l'exploitant. Un projet d'arrêté est proposé en annexe. L'exploitant peut le commenter. Notamment il est demandé à l'exploitant de :</p> <ul style="list-style-type: none"> - caractériser l'étendu de l'impact aux solvants chlorés détecté sur Pz3 dans les différents milieux (sol, nappe et air). Une interprétation de l'état des milieux devra être réalisé afin de vérifier la compatibilité des usages actuels avec cet impact. Un délai 6 mois est proposé pour réaliser ces actions. - sous 18 mois, gérer l'impact en mettant en œuvre un plan de gestion de l'impact.
