## Rapport de l'inspection des installations classées

Visite d'inspection du 04/04/2022

#### **APERAM ISBERGUES**

- Gestion du suivi des tours aéroréfrigérantes (visite périodique des installations)

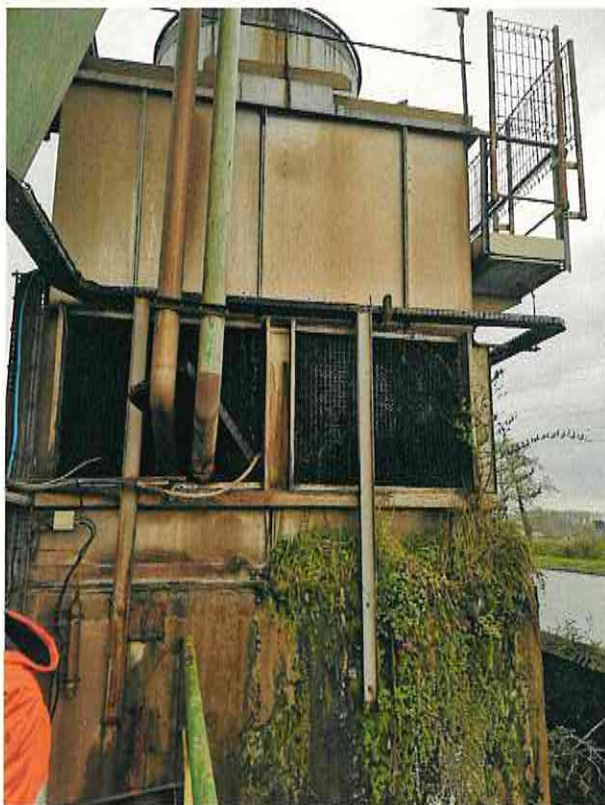
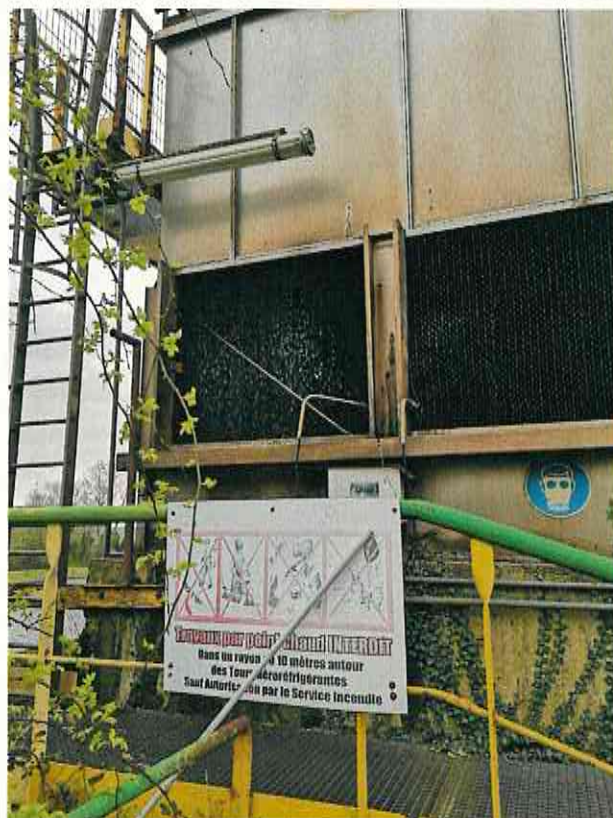
Photos TAR LC2I –  
Inspection du 4/04/2022

de végétation recouvrants les murets extérieurs du bassin d'eau jusqu'affleurer l'eau au bord du bassin. Le TAR ZR54-2 avant une fuite d'eau qui a été réparée par l'exploitant post inspection. La TAR Inox 2 n'a pas été trouvée et plusieurs équipements de la TAR Inox 3 manquaient. Si l'exploitant, ne conserve pas les TAR dans un état prêt à être remise en route en réalisant la même maintenance que sur celles en fonctionnement, leur arrêt définitif est à déclarer au Préfet ;
