Rapport de l'Inspection des installations classées

Visite d'inspection du 27/08/2024

Société ERG AVIA

Références : E/24-1938
Code AIOT : 0006514872

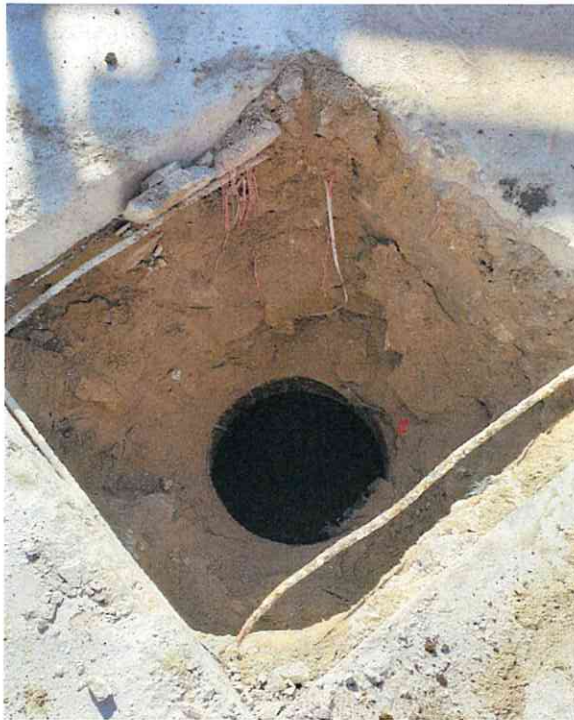
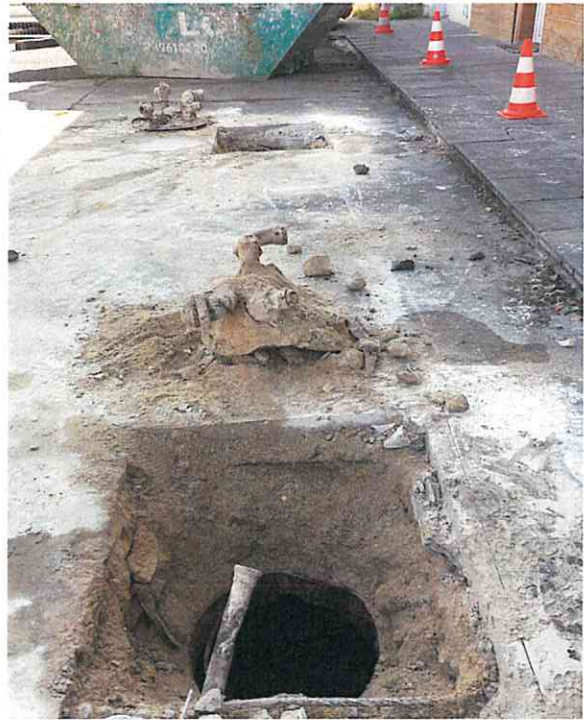
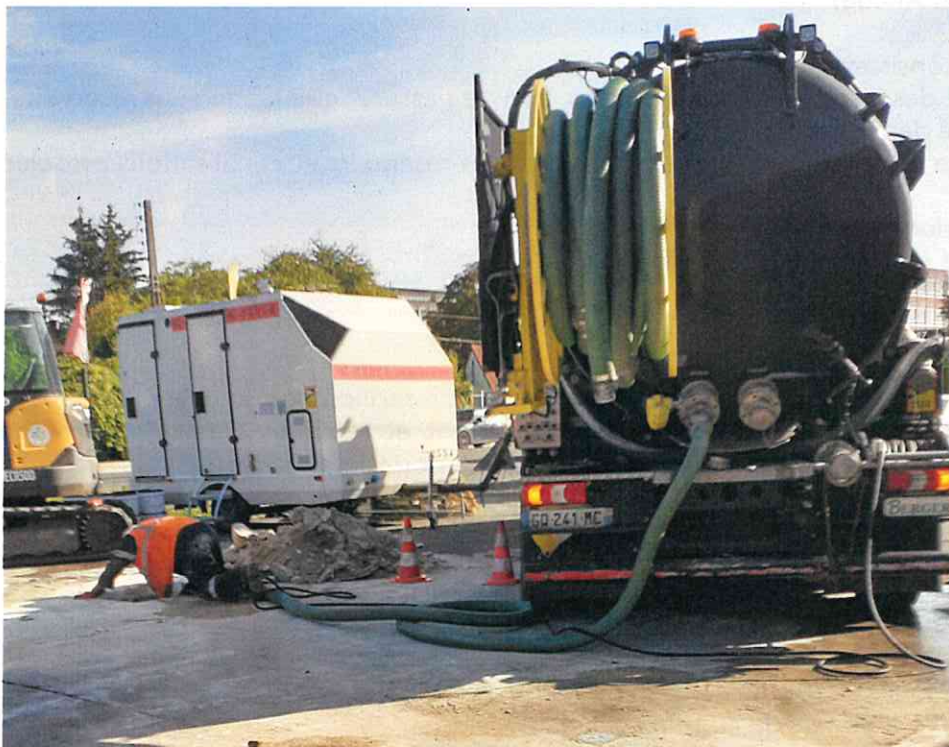
Constats : Lors des travaux de démantèlement de la station-service, les 2 cuves (10 m ³ et 30 m ³) bi-compartimentées ont été vidées de leur carburant et remplies d'eau. Faute de disposer d'un exploitant solvable, les travaux de neutralisation n'ont pas été réalisés. Ainsi, les travaux d'office en cours visent à mettre en sécurité la station-service et à prévenir les éventuels impacts sur l'environnement (neutralisation des cuves). Lors de la visite, l'inspection a constaté que la zone de travaux a été délimitée afin d'en limiter l'accès aux entreprises mandatées par l'ADEME. Les trappes d'ouverture des cuves ont été dégagées. La société DUBUC était en cours de pompage de l'eau et de dégazage des cuves. Il n'a pas été observé d'odeurs de carburant.

En amont des travaux de pompage/neutralisation de ces cuves, la société DFD, filiale de la société RESOLVE en charge des travaux, a contrôlé l'absence d'amiante (ouverture des cuves et joints de connexion).

Les travaux d'inertage définitif des cuves avec du sable sont prévus le 28/08/2024. A l'issue de ces travaux, les trous d'homme seront rebouchés et recouverts d'une couche d'enrobé en finition.
