## **Rapport de l'Inspection des installations classées**

Visite d'inspection du 22/06/2022

**ERRP**

Références : 20220622\_VI\_ERRP\_Rte Cany\_Récolement\_APMO

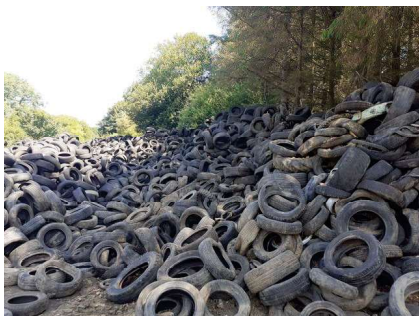
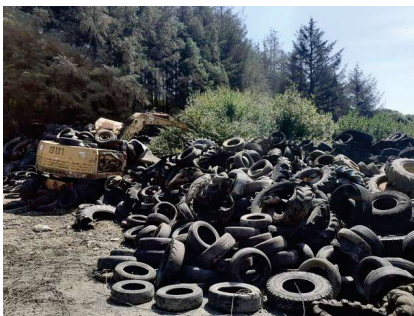
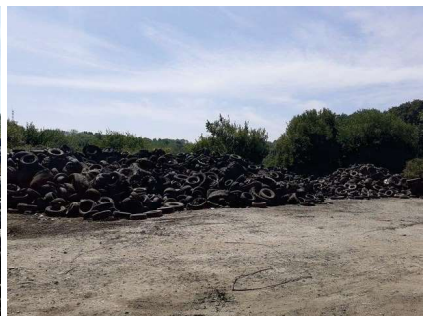
**L'inspecteur a pu constater que l'exploitant poursuit ses opérations d'évacuation des pneumatiques usagés mais que le stock résiduel de pneumatiques usagés est encore supérieur à 1000 m<sup>3</sup> , ce qui constitue une non-conformité à l'arrêté préfectoral de mise en demeure du 11/08/2021.**

Stock historique

Lors de la visite, l'inspecteur a indiqué que considérant la place faite au milieu du chantier, la priorité à présent, au-delà de poursuivre l'enlèvement des pneus, est d'**éloigner les pneus des arbres et de la végétation.**

**Demande n°1 :** l'exploitant transmet des photos du site avant fin septembre 2022.

**Conclusion de l'inspection** : compte tenu des efforts réalisés et des engagements pris par l'exploitant, mais compte tenu de la situation irrégulière persistante (stock historique de pneus > 1000 m<sup>3</sup> ) et des risques d'incendie, l'inspection ne propose pas d'amende administrative mais propose **la mise en place d'une astreinte administrative à compter du 1<sup>er</sup> décembre 2022** pour à la fois laisser du temps à l'exploitant qui poursuit ses efforts et à la fois définir une date butoir pour solder une situation qui perdure depuis plusieurs années.

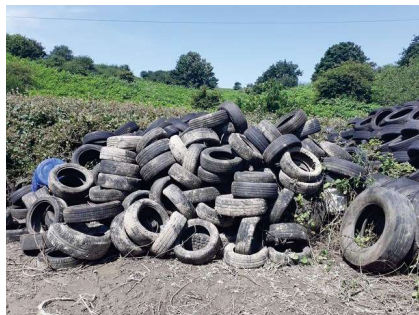
Pneus usagés issus du tri

**Demande n°3** : l'exploitant précisera **avant fin septembre 2022** où apparaissent les pneus usagés issus du tri sur ce site dans sa comptabilité matière.

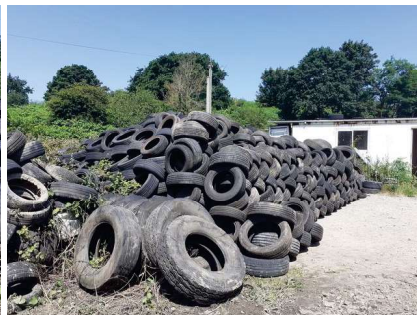
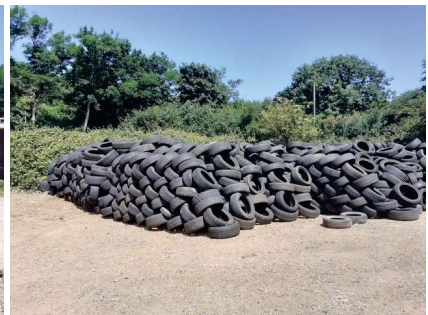
Pneus valorisés

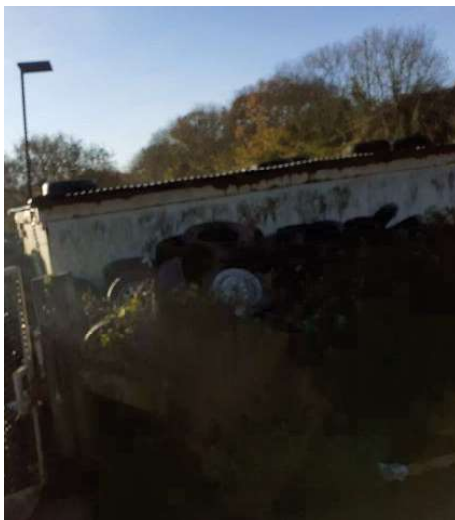
L'exploitant a déclaré que des dépôts sauvages étaient réalisés au niveau de l'entrée du site. Compte tenu de la récurrence de ces dépôts sauvages, l'exploitant a déclaré qu'il avait cessé de vider cette zone. L'exploitant a indiqué qu'il avait envisagé la mise en place d'une vidéosurveillance, retardée par l'absence d'électricité sur le site.

*Dépot sauvage entre la clôture et le bâtiment*

**Demande n°4**: l'exploitant mettra en œuvre une vidéosurveillance (sur batterie) du site pour dissuader ces dépôts sauvages et dégagera la zone **avant fin octobre 2022**.

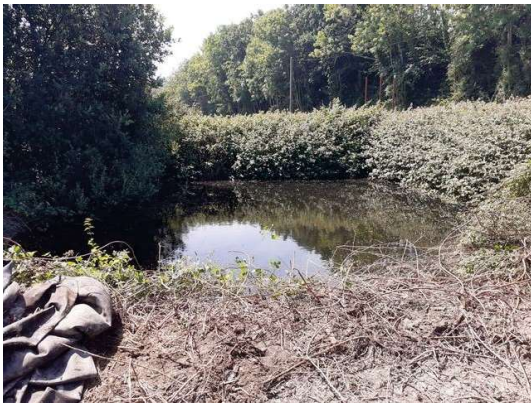
| <b>Constats :</b><br>Comme indiqué précédemment, le poteau incendie le plus proche se situe à environ 500 mètres du site.<br><br><br><i>Bassin du site</i><br><br>L'inspecteur a pu constater la présence du bassin. L'exploitant a indiqué que ce bassin avait été validé par le SDIS il y a de nombreuses années sans pouvoir en apporter la preuve.<br><br><b><u>Demande n°5 :</u></b> l'exploitant se rapprochera du SDIS 76 <b>avant fin octobre 2022</b> pour confirmer le dimensionnement du bassin et les conditions d'accès à ce bassin. |
