## **Rapport de l'Inspection des installations classées**

Visite d'inspection du 19/11/2025

#### **SCIERIE DE LA VALLEE DU DOUX**

Références : 20260115-RAP-DAEN0047  
Code AIOT : 0006102442

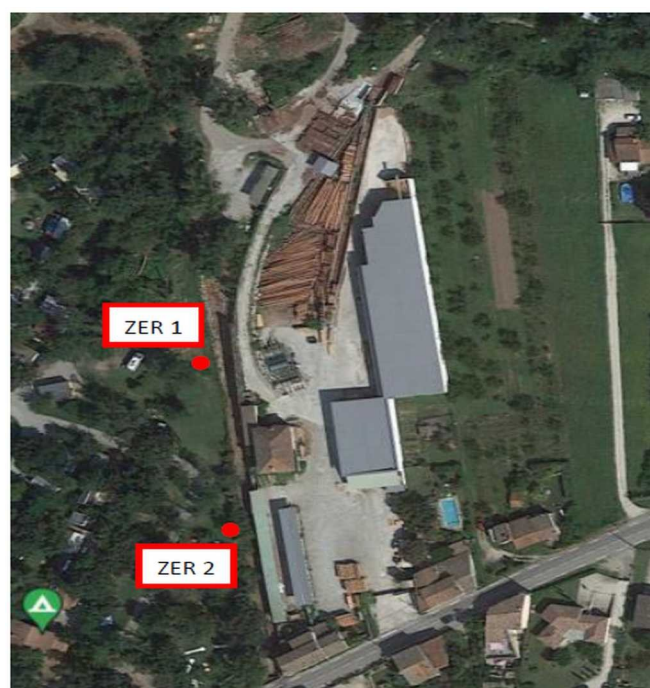
Points de mesures

La dernière étude de bruit montre un dépassement de 3 dB au point ZER1. Le point ZER2 est conforme. On notera que le dépassement au point ZER1 avant travaux était de 15 dB.
