Rapport de l'Inspection des installations classées

Visite d'inspection du 19/12/2023

SUEZ RV NORD EST site Maxival

- SUEZ RV NORD EST site maxival
- Zone Industrielle Devant le Habe 54920 Villers-la-Montagne
- Code AIOT : 0006207937
- Régime : Autorisation
- Statut Seveso : Non Seveso
- IED : Oui
- Activité : installations de traitement multi-filières de déchets ménagers et assimilés
- Référentiel réglementaire : arrêté préfectoral d'autorisation 2007-520 du 29 janvier 2010 modifié

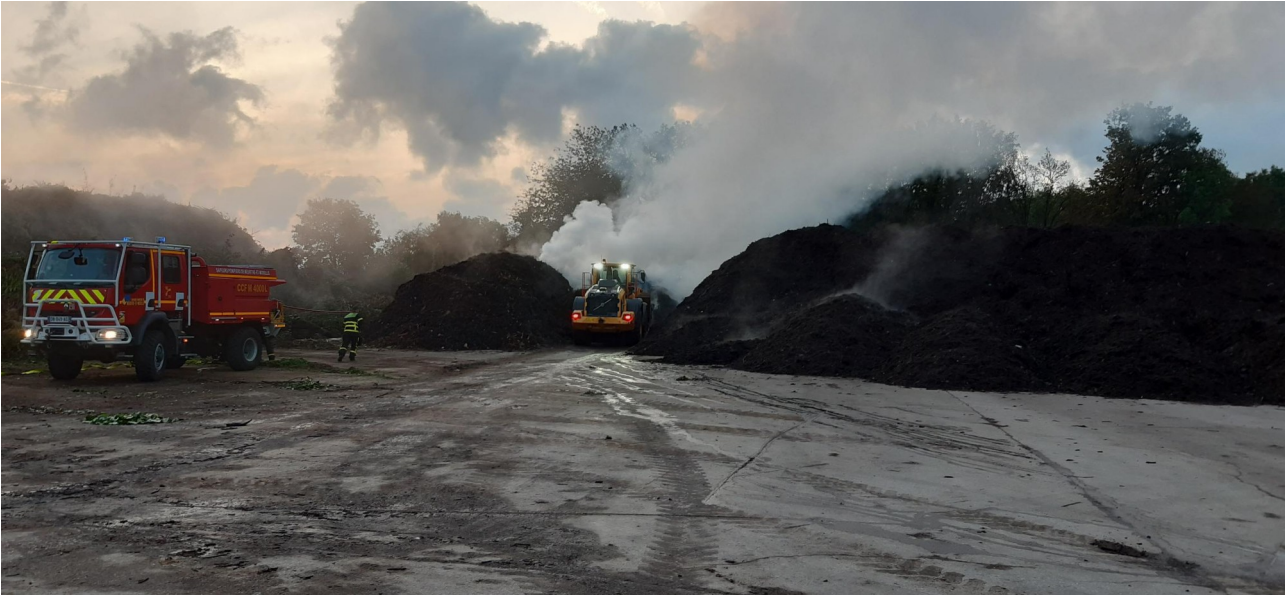
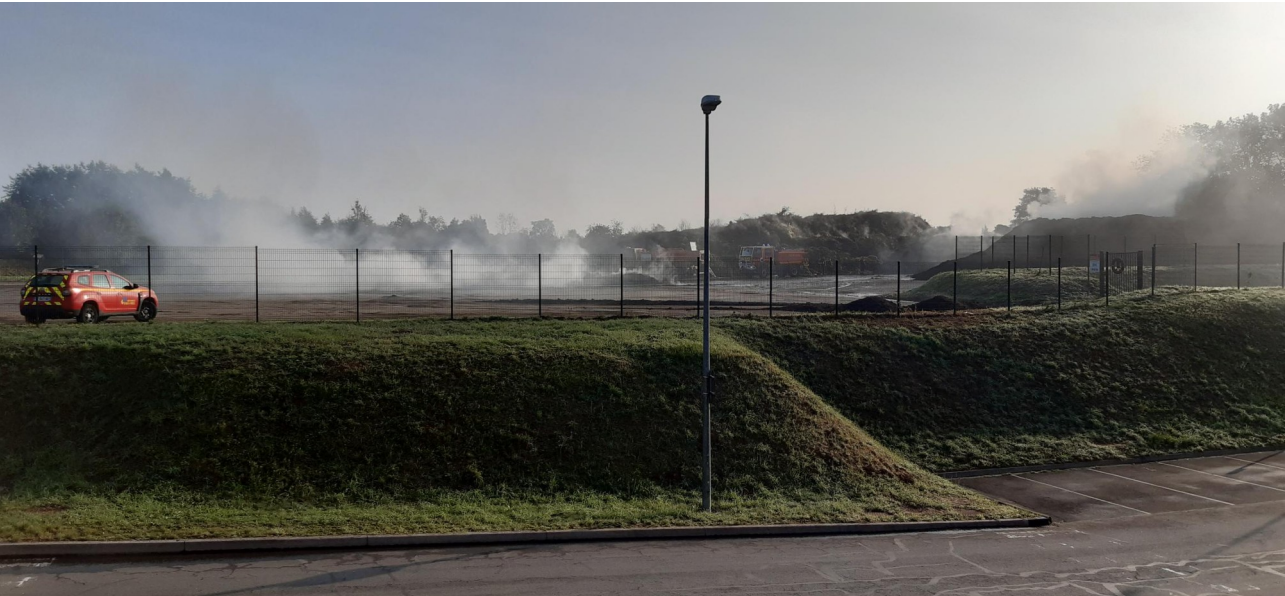
Annexe I : Photos prises lors de l'incendie du 30 septembre 2023

Lors de l'incident du 30/09/2023 la place laissée disponible par la disposition des andains sur le site de maturation a permis aux pompiers et aux employés du site d'être efficaces lors de l'extinction du sinistre. Par contre, le blocage de l'accès au site constituait une non-conformité à l'article 7.2.1 de l'arrêté préfectoral d'autorisation; l'exploitant a pris des mesures pour un retour immédiat et surtout durable à la conformité à l'article susmentionné.
