## **Rapport de l'Inspection des installations classées**

Visite d'inspection du 07/10/2022

### **TRIVALIS**

Le présent rapport rend compte de l'inspection réalisée le 07/10/2022 dans l'établissement TRIVALIS implanté La Chevrenière 85390 TALLUD STE GEMME. Cette partie « Contexte et constats » est publiée sur le site Géorisques (<https://www.georisques.gouv.fr/>).

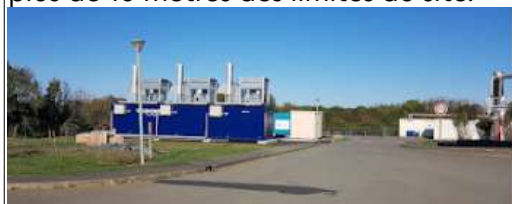
**Constats :** Les moteurs de cogénération sont en cours d'installation, et n'étaient pas encore raccordés au réseau électrique.

L'inspection a toutefois constaté que leur implantation respectait le dossier transmis en se situant à plus de 10 mètres des limites du site.

Un contrôle ultérieur sera fait après leur mise en service.

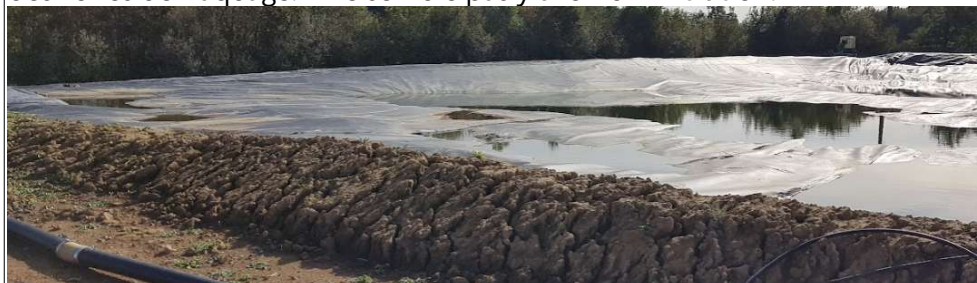
**Constats :** La zone de transit de cadavres de volailles a été inspectée. La zone est munie d'une couverture étanche par bâche PEHD. Toutefois, les tassements des déchets sont visibles en laissant des zones de flaquage. Il ne semble pas y avoir d'infiltration.

L'inspection considère ce constat comme susceptible de suite, et l'exploitant doit apporter une réponse concernant des mesures correctives éventuelles.

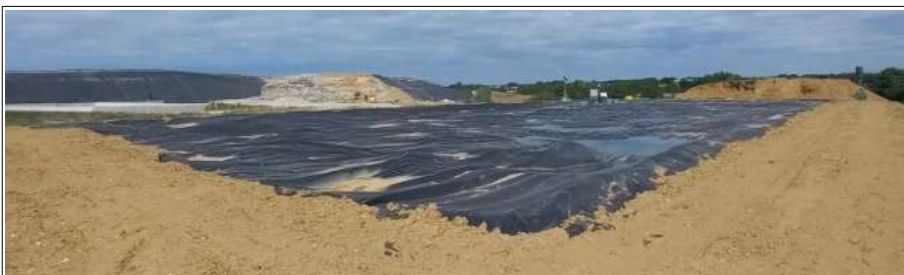
(photo du 19/05/2022)

Sur demande de l'inspection, l'exploitant a indiqué (en transmettant une photo) que la couverture mise en place présentait bien une légère pente à la fin de travaux de couverture. L'absence de compacte des cadavres, ainsi que de la couche d'argile finale, peut expliquer ce phénomène de tassement important constaté.

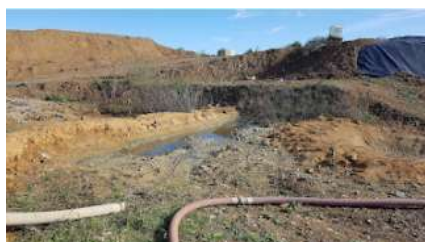
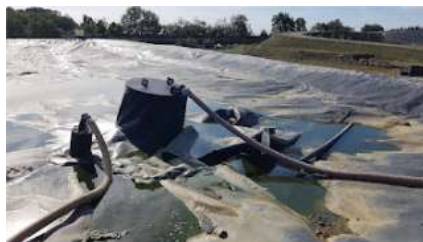
**Constats :** L'inspection a constaté que la zone de transit de cadavres de volailles était équipée d'un puits et d'un système permettant le pompage des jus.

En partie périphérique, sur un point bas, les jus sont également collectés et pompés si besoin.

L'exploitant s'appuie sur les services de la DDPP pour la gestion des jus collectés dans cette zone.
