## **Rapport de l'Inspection des installations classées**

Visite d'inspection du 15/07/2025

**Framatome**

Références : 20250715-RAP-inspection-deversement-emulseur-vs\_Georigues.odt  
Code AIOT : 0006104504

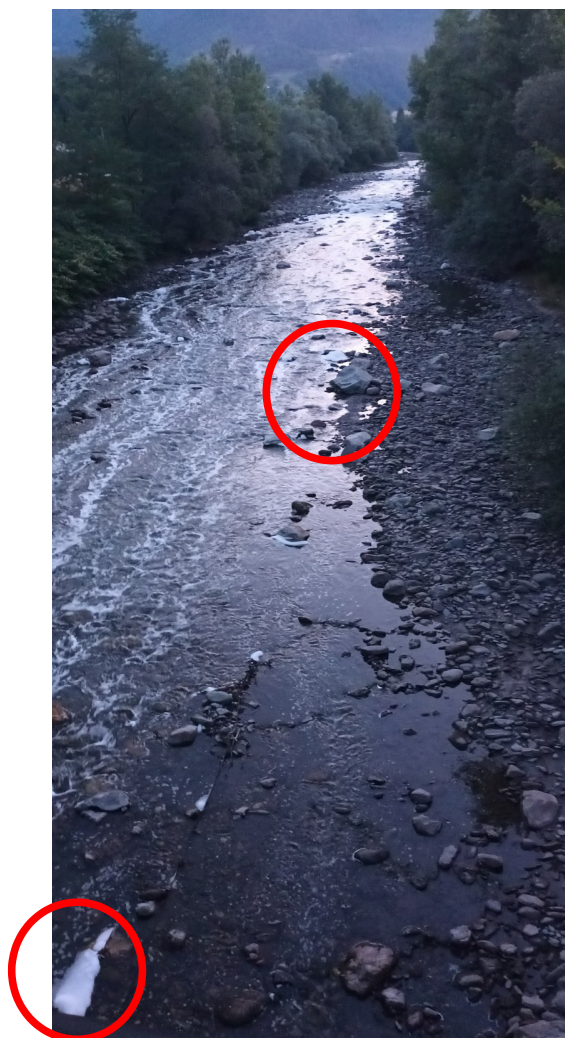
| <b>Constats :</b> <p>L'inspection des installations classées a été informée le 12 juillet 2025 à 5h17 d'un déversement d'eau mélangée avec de l'émulseur suite à un déclenchement intempestif d'un système d'extinction automatique dans une cave du bâtiment forge.</p> <p>Lors de l'inspection, l'exploitant a détaillé les événements à sa connaissance constituant l'incident :</p> <ul style="list-style-type: none"><li>- autour de 3 h : déclenchement d'une extinction automatique dédiée à la protection d'un stockage d'huile associé à la meuleuse. Ce stockage d'huile est situé en sous-sol du bâtiment forge.</li><li>- 4h15 : à l'issue d'une ronde, de retour au poste de garde, le gardien constate de la mousse sur une caméra de surveillance dans la galerie sous le bâtiment forge. Cette galerie est en contre-bas de la cave dédiée au stockage d'huile.</li><li>- 4h35 : constat par l'astreinte mécanique du déclenchement de l'extinction automatique. L'astreinte mécanique appelle le DOI.</li><li>- 4h55 : constat par le DOI du fonctionnement de l'extinction automatique sans trace d'incendie. Le DOI décide de couper l'arrivée d'eau et de mousse dans le réseau incendie. Le DOI s'interroge sur le niveau d'eau et de mousse qui n'augmente pas dans la galerie. Au même moment, la société UGITECH signale avoir vu de la mousse dans l'ARLY. L'exploitant comprend alors qu'une pompe de relevage dans la galerie envoie l'eau et la mousse dans le réseau d'eau du site.</li><li>- 5h13 : l'exploitant percute l'obturateur pour contenir l'eau et les émulseurs. L'exploitant demande aux responsables de secteurs d'arrêter les quelques activités qui rejettent de l'eau et l'exploitant laisse le réseau monter en charge pour recueillir l'eau et l'émulseur. L'exploitant a décidé de ne pas déclencher de POI, l'évènement étant terminé.</li></ul> <p>Par ailleurs, l'exploitant est allé voir l'impact sur l'Arly. Il a constaté quelques traces visuelles d'émulseurs (photos en annexe du rapport). En revanche, compte tenu des traces limitées et de la dilution par le cours d'eau, l'exploitant n'a pas identifié de moyen de retenir ces traces et n'a pas jugé pertinent de prévenir le SDIS. En outre, l'exploitant n'a pas identifié lors de son constat visuel ou dans la journée de l'incident de mortalité piscicole.</p> |

*Photo des impacts sur l'Arly - 5h40*

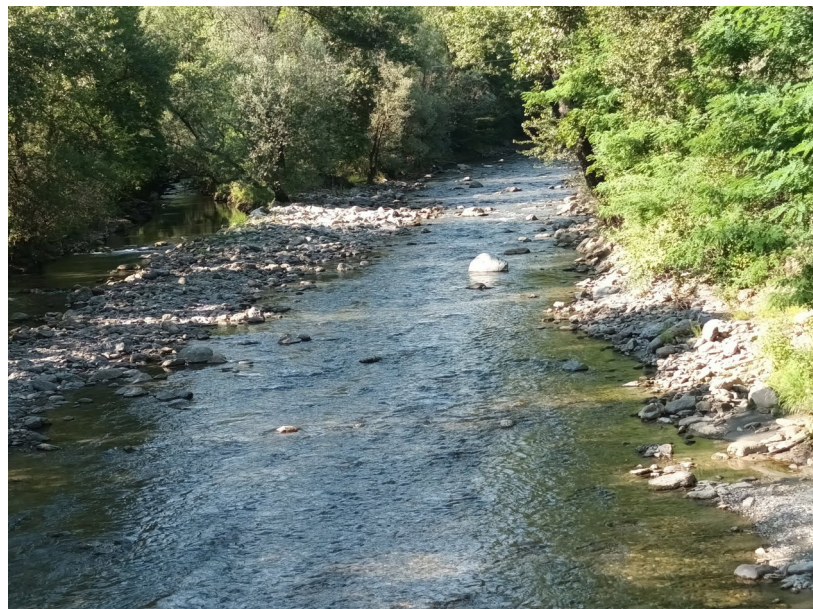
*Photo de l'Arly - 18h*
