**RAPPORT DE VISITE**

| ÉTABLISSEMENT | | | |
|---|---|---|---|
| Nom de l'entreprise : TOTAL Relais de la Gare | | | |
| Commune : Douai | | | |

| ÉTABLISSEMENT | | | | |
|---|---|---|---|---|
| Objet de la visite : Travaux de dépollution de l'ancienne station-service | | | | |

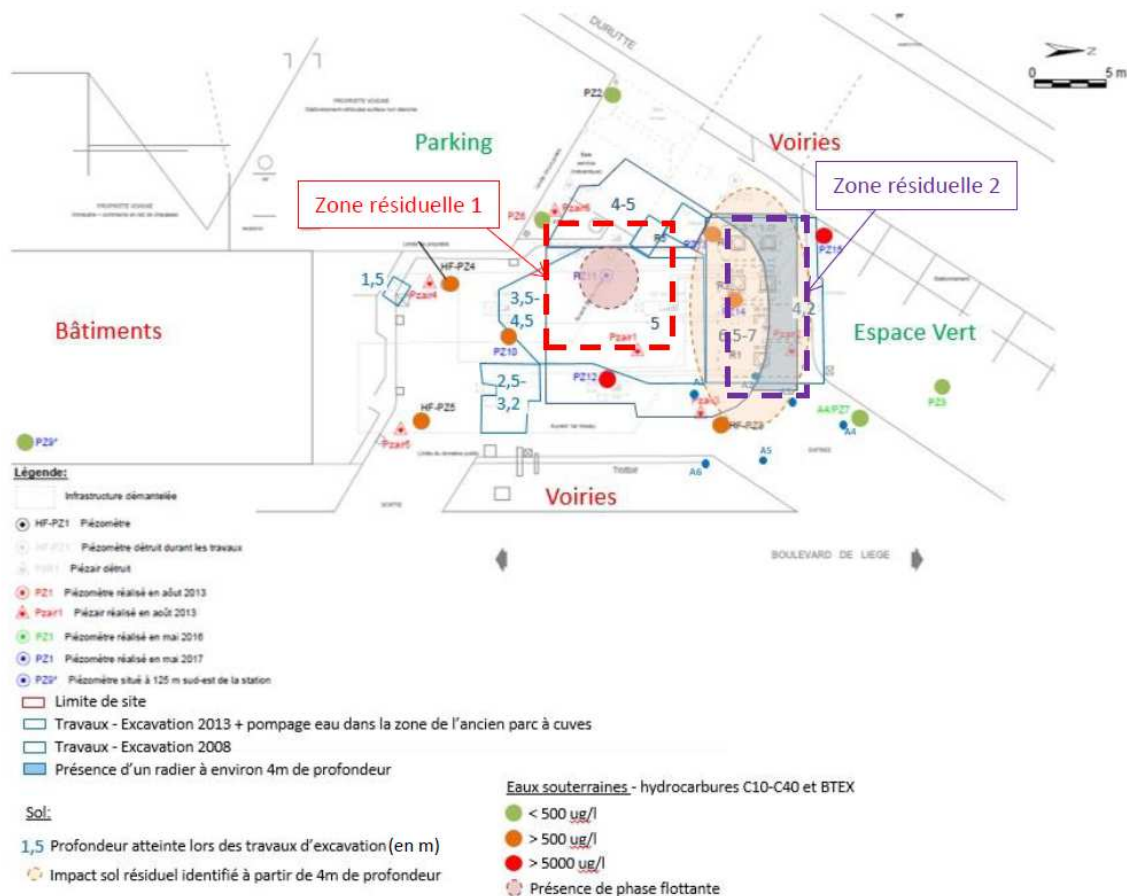
Figure 2 : Synthèse des impacts résiduels (2008-2017)

Il en ressort qu'il existe deux sources de pollution résiduelles dans les sols au droit du site :

### **- Source résiduelle de pollution aux hydrocarbures C5-C40 et BTEX (zone 1) :**

Au centre du site dans les sols entre 4 et 7 m de profondeur et les eaux souterraines de la zone de battement de nappe : produit pur type huile

Cette source résiduelle génère un panache en dissous sur Pz4, Pz10 et Pz12 et dans une moindre mesure sur Pz5 et Pz13 et Pz6, Pz7, Pz8 et Pz9 (hors site) qui délimitent les bords de panache.

### **- Source résiduelle en hydrocarbures volatils dans les sols (zone 2) :**

Au niveau du sondage ART10 entre 4 et 7 m de profondeur, au droit des anciennes pistes de distribution. Cette source résiduelle semble générer un panache de pollution sous forme de concentrations dissoutes dans les eaux souterraines sous-jacentes (Pz12).

Au niveau du sondage ART14 – impact de moindre ampleur localisée dans l'angle Nord-Ouest du site (ancien parc à cuves). Cette source résiduelle semble générer un panache de pollution sous forme de concentrations dissoutes dans les eaux souterraines sous-jacentes (Pz15).

### **- Seul un morceau très limité de radier est encore présent à l'Ouest de l'ancien parc à réservoir**

=> 5 sondages ont été réalisés au droit de cette zone (ART14 à ART18). Seul le sondage ART14 a mis en évidence la présence d'une dalle béton de 50 cm d'épaisseur assimilable à un radier.

- Extraction des sols de la zone 1 et évacuation des terres en biocentre
- Disparition de la phase libre rencontrée sur Pz11 jusqu'à atteinte d'une phase non détectable à millimétrique
- Diminution de la masse d'hydrocarbures dans le sous-sol au droit des sources concentrées résiduelles jusqu'à l'atteinte de limite technique

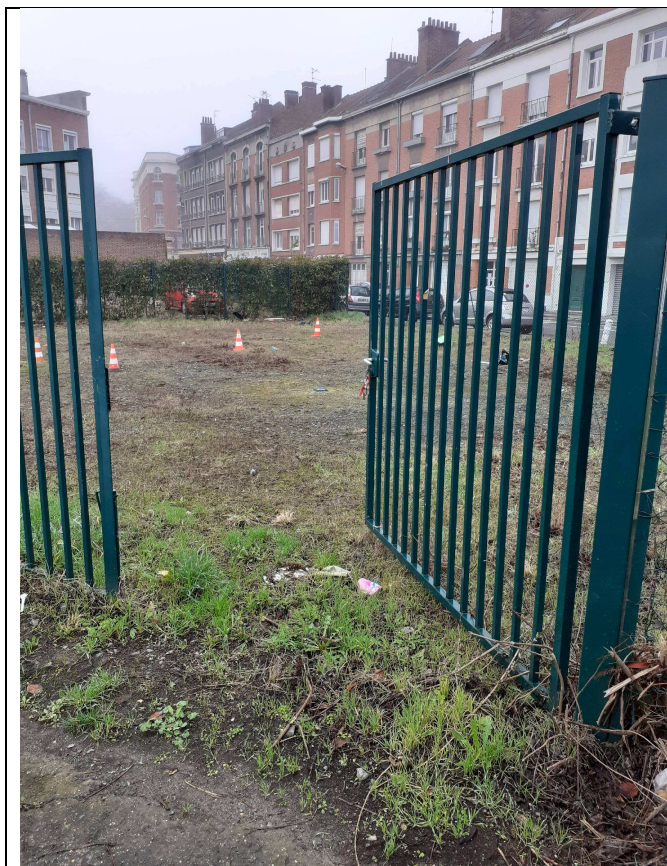
A notre arrivée sur site, nous constatons que le site est clôturé par un portail fermé à clés. Sur le site ne subsiste que l'ancienne boutique, qui est fermée à clé.

**Site entièrement clos et fermé à clés par un portail**

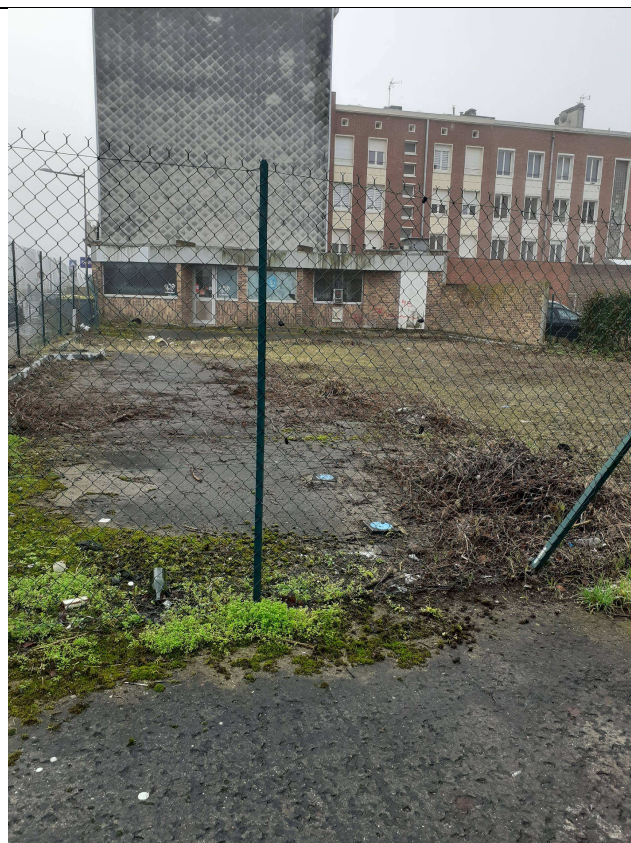
**Ancienne boutique au fond, toujours présente  
Contexte urbanisé**
