Rapport de l'Inspection des installations classées

Visite d'inspection du 17/04/2024

AFER IMMO

Références : AFER-IMMO_Illies_Salomé_RAPVI_2024_04_17
Code AIOT : 0003800849

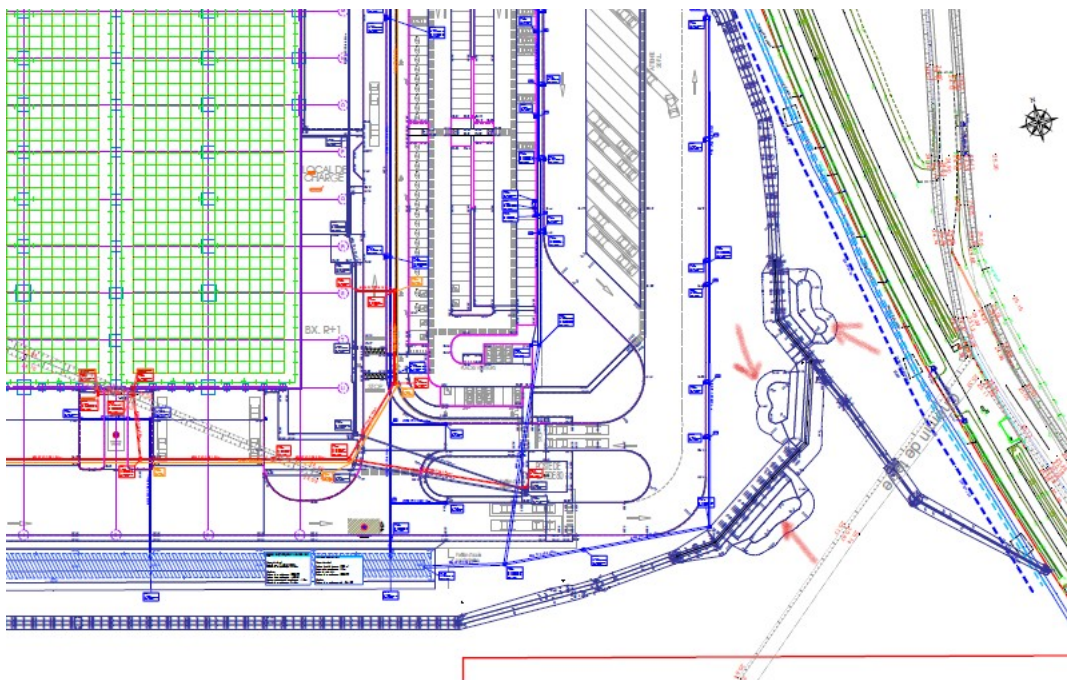
Dérogation espèces protégées : Le plan en annexe 3 de l'arrêté dérogation espèces protégées prévoit que les 3 mares pour les amphibiens sont situées au sein du bassin de tamponnement des eaux pluviales de toiture. Lors de la visite terrain l'Inspection constate la présence des mares dans la zone humide dans la partie Sud-Est du site le long de rétablissement du cours d'eau et non pas au niveau du bassin de tamponnement ce qui **constitue une non-conformité à l'arrêté du 08/02/2022.** Les eaux pluviales de voiries de la partie Sud du site sont tamponnées dans le bassin étanche Sud puis rejetées après traitement dans le bassin de tamponnement des eaux pluviales de toitures.

Observation 1 : Dans les 3 mois à compter de la réception du présent rapport, soit l'exploitant se conforme à l'arrêté du 08/02/2022 en déplaçant les mares à amphibiens, soit il porte à la connaissance des services instructeurs (DDTM) la modification de ses installations afin de régulariser sa situation.

Observation n°2 : Sous 3 mois à compter de la réception du présent rapport soit l'exploitant se conforme aux dispositions de l'arrêté du 18/07/2019 en modifiant le point de rejet des eaux sortie bassin Sud (directement à la Libaude), soit il informe le préfet de la modification de son projet via un porter à connaissance. Cette demande de modification sera conditionnée par la modification de l'arrêté de dérogation espèces protégées du 08/02/2022 sur la localisation des

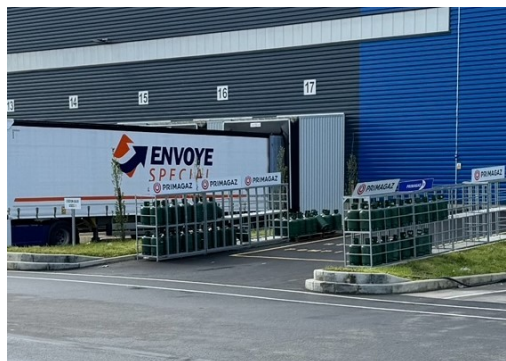
Constats : Lors de la visite terrain constat est fait de la présence d'un stockage de bouteille de gaz sur une des aires de stationnement des services de secours (voie échelle zone Nord du bâtiment).

Demande à formuler à l'exploitant : L'exploitant maintient les aires de stationnement des engins de service de secours dégagées (1 mois).
