## **Rapport de l'Inspection des installations classées**

Visite d'inspection du 07/07/2025

#### **Société ANTARGAZ**

Références : 20250716-RAP-DAEN0842  
Code AIOT : 0006102603

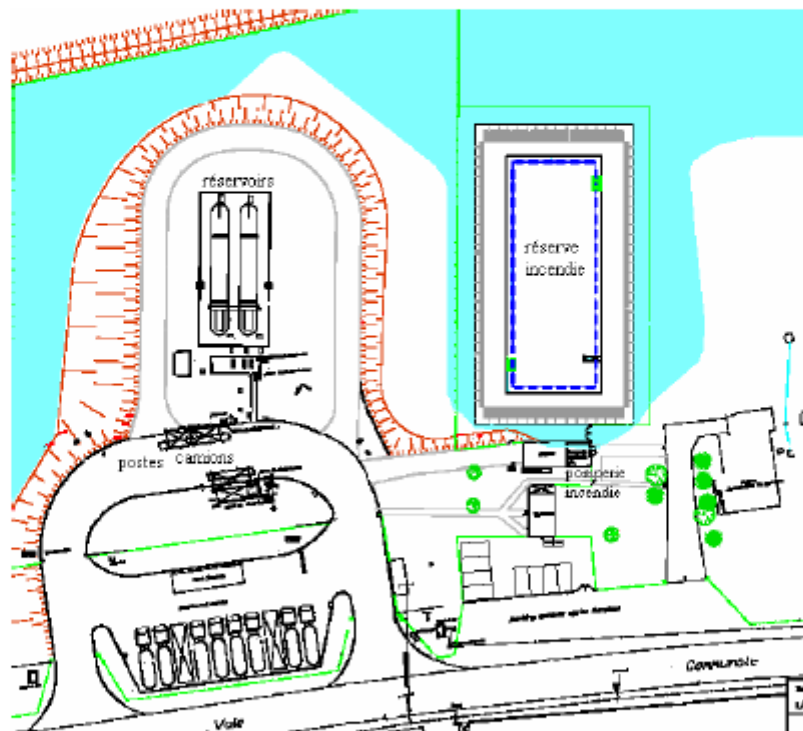
La topographie du site est connue ; le schéma suivant représente le site. Les zones dont la cote du terrain naturel est inférieure au niveau 96,83 m et qui sont alors susceptibles d'être immergées sont représentées sur fond bleu.

Ce schéma montre que le site n'est pas recouvert dans son intégralité. Dans la partie OUEST du site (à l'OUEST des réservoirs cylindriques), le point bas du terrain naturel est situé à 96,47 m soit 36 cm en dessous du niveau retenu pour la crue. Dans la partie EST du site (autour de la réserve incendie), le point bas du terrain naturel est situé à 96,56 m soit 27 cm en dessous du niveau de la crue.

| <p>L'exploitant a présenté un fond de plan topographique du site (daté du 13/11/2023). Les niveaux topographiques pris en compte dans l'étude ci-dessus sont cohérents avec ceux visibles sur ce plan.</p> <p>L'EDD 2025 ne reprend pas directement les données de l'étude de 2008 citée ci-dessus et donne uniquement des principes généraux concernant la caractérisation de l'aléa inondation (cf. extrait ci-dessous) :</p> <p>« D'une manière générale, l'inondation d'un site peut provenir de 2 causes :</p> <ul style="list-style-type: none"> <li>▪ la crue d'un cours d'eau à proximité,</li> <li>▪ des pluies diluviennes. »</li> </ul> <p>Il est à noter que la cohérence des hypothèses prises par Antargaz pour caractériser l'aléa inondation avec les documents de référence PPRI et PLU n'a pas pu être vérifiée de manière approfondie lors de cette inspection (règlement PPRI pas disponible, information sur la crue de référence prise en compte dans le PPRI et le PLU pas disponible...).</p> |

| <p><b>Demande à formuler à l'exploitant à la suite du constat :</b></p> <p>L'exploitant doit justifier la cohérence des hypothèses prises pour caractériser l'aléa inondation (dans son complément d'étude de dangers portant sur les conséquences d'une inondation du 15 avril 2008) avec les documents de référence PPRI et PLU sous 3 mois.</p> |
