Rapport de l'Inspection des installations classées

Visite d'inspection du 26/03/2025

ETABLISSEMENTS MARIE

RUE DE VAUCOURT CORLEE EST - 52200 LANGRES

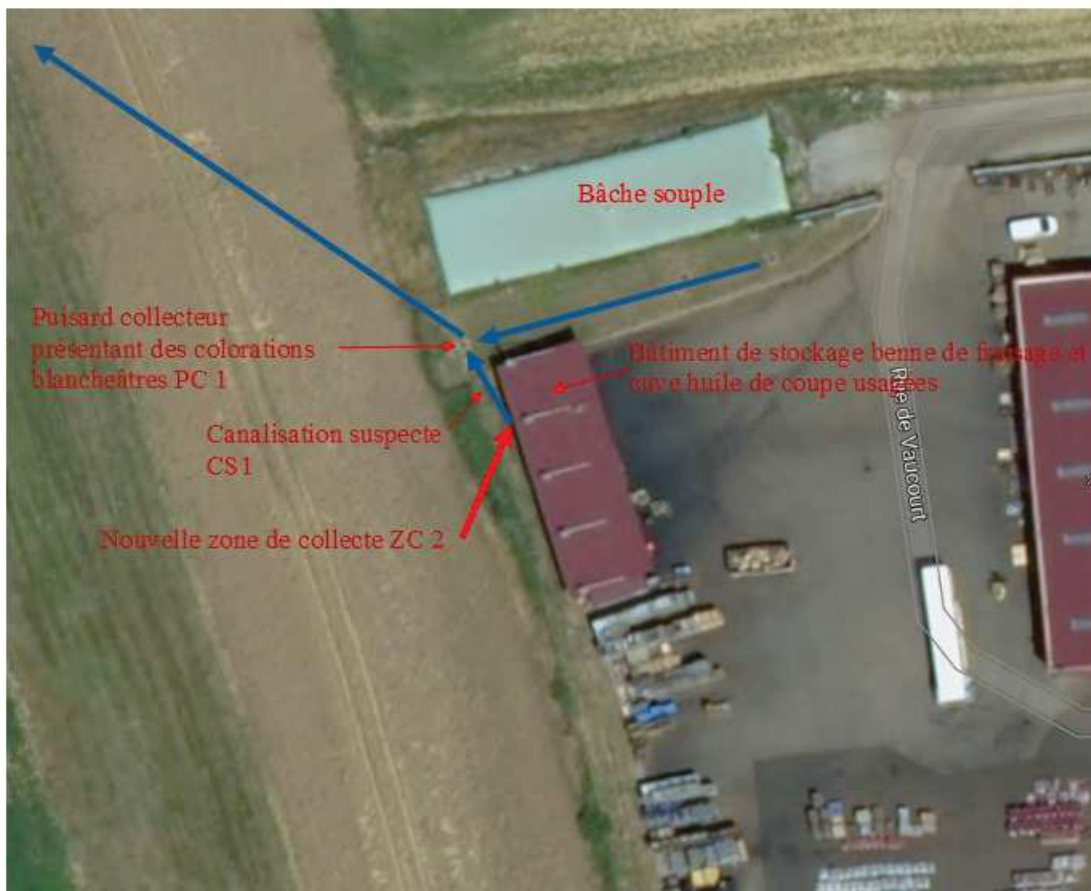
Il existe de forts soupçons de porosité de la dalle et/ou fuite du tuyau d'évacuation de la plateforme vers le regard collecteur (exutoire vers le milieu naturel).

Lors de la précédente visite, une coloration blanchâtre avait été décelée dans ce regard. Cette coloration indiquait la présence d'huile de coupe provenant très probablement de la plate-forme de stockage des huiles usagées et/ou des bennes de stockage des reliquats de fraisage, ces fluides circulant par la canalisation entre la plateforme et cet exutoire.

Des recherches plus importantes étaient donc à mener au sein de cette canalisation nommée « CS1 », sur le schéma ci-dessous.

← Sens d'écoulement des eaux vers le milieu naturel

A l'issue des recherches, il s'est avéré que celle-ci était cassée et obstruée par de la terre et des cailloux ; très probablement à cause de travaux qui ont eu lieu à proximité.

Cependant, des fuites étaient toujours présentes au niveau de la dalle et il fallait trouver une solution d'urgence pour les traiter. L'exploitant a donc créé un nouveau point de collecte de ces effluents directement à proximité de la dalle de stockage des rognures métalliques et des cuves de lubrifiants de coupe (nommée ZC2 sur le schéma ci-dessus) .

Un contrôle visuel a été effectué le jour de la visite dans le puisard collecteur PC1. Il contenait des résidus aqueux sans traces ni d'huiles, ni de coloration blanc jaune, ni égoutture.

L'exploitant a donc pris la décision de supprimer cette canalisation et d'en condamner l'accès au puisard.

Dans l'attente de la réfection de la dalle, le liquide est désormais pompé quotidiennement dans ce point de collecte et dirigé dans les cuves prévues à cet effet.

L'exploitant est en cours de consultation d'entreprise, pour la réalisation d'une nouvelle dalle étanche adjuvantée. L'exploitant s'est engagé à la réaliser avant la fin de l'année.
