## **Rapport de l'Inspection des installations classées**

Visite d'inspection du 10/06/2024

#### **BAGLIONE SA**

Références : 2024-232-INSP-RAP-NG-BAGLIONE-Bretonnière-MDM  
Code AIOT : 0006300467

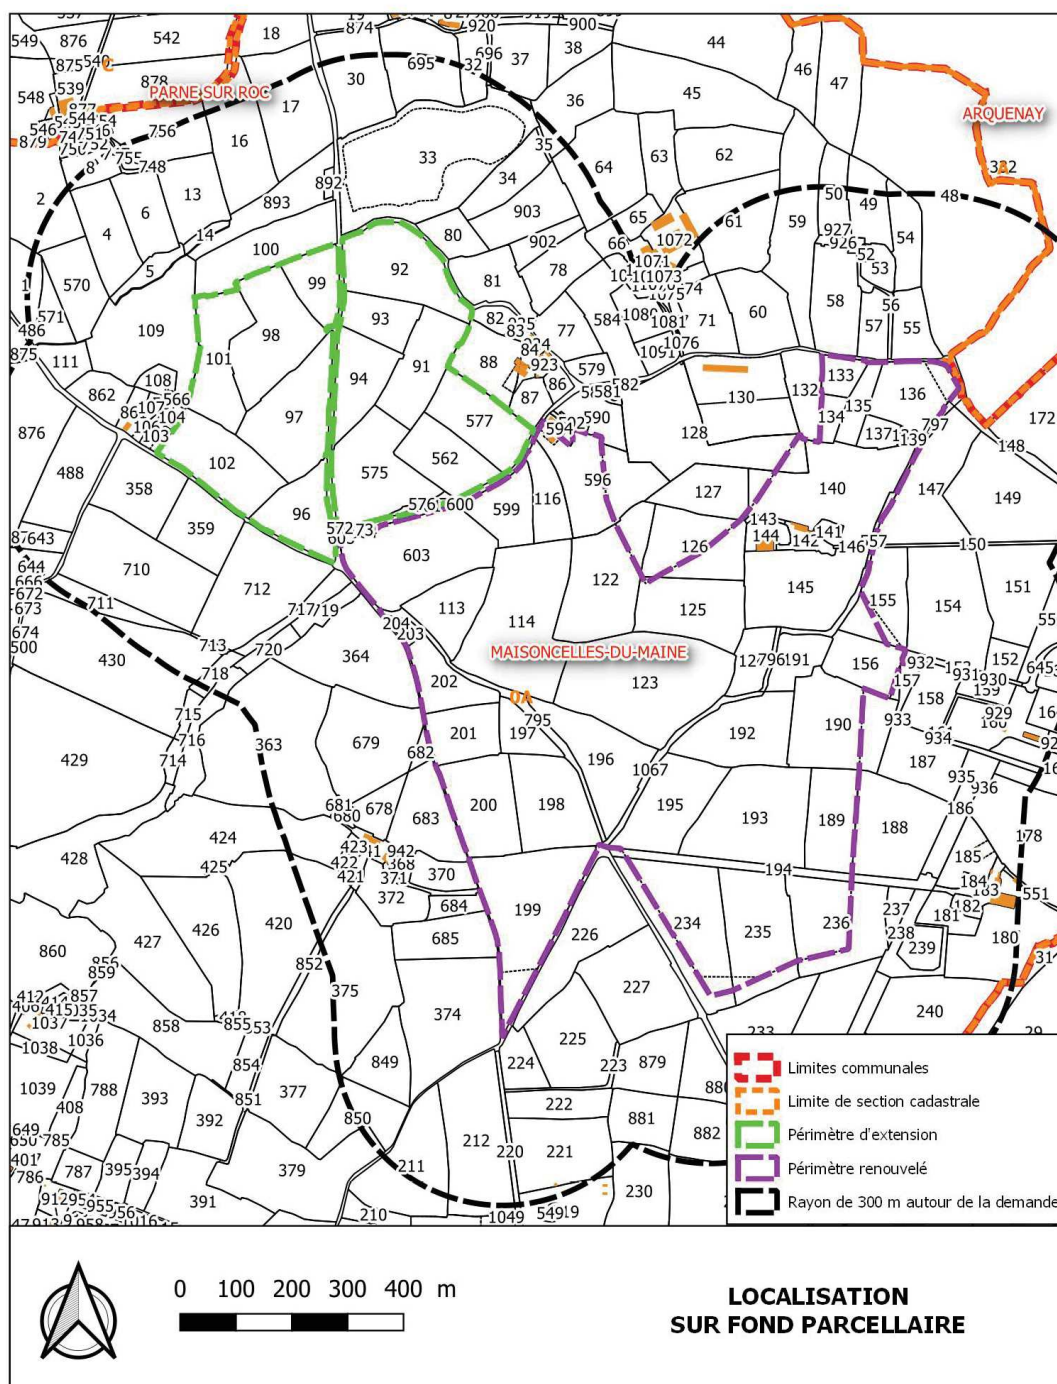
#### Annexe 1 : Plan parcellaire

L'objet de la visite d'inspection concerne une plainte formulée par Monsieur le Maire de la commune de Maisoncelles-du-Maine quant aux engagements pris par l'exploitant par rapport à la réhabilitation en maison d'habitation du secteur du Mesnil lors de l'enquête publique relative à l'autorisation environnementale obtenue par arrêté préfectoral d'autorisation du 15 décembre 2022.

Pour mémoire, les parcelles du secteur du Mesnil ont fait l'objet d'un récépissé de cessation partielle d'activité du 22 octobre 2021 (procédure indépendante de la procédure d'autorisation environnementale). Elles ne faisaient pas l'objet de prescription particulière de réaménagement.

L'objet de la plainte est ainsi hors champs de la législation des installations classées.
